201.0162a Engerwitzdorf (4209) Kindergarten

**Standort:** 201.0162a Engerwitzdorf (4209) Kindergarten  
**PLZ, Gemeinde:** 4209, Engerwitzdorf  
**Standortsname/  
Strasse, Nr.:** Kindergarten,  
**Beschreibung:**  
**Klassifizierung:** Grünanlage  
**Zustand:** BKT fertig, keine Maßn.  
**Firma:** Baumpartner  
**Gesamtfläche:** 4.532,29 m<sup>2</sup>  
**Anmerkung:** Tel. Herr Wagner: Telefon: +43 7235 66955 340  
Mobil: +43 664 88411928

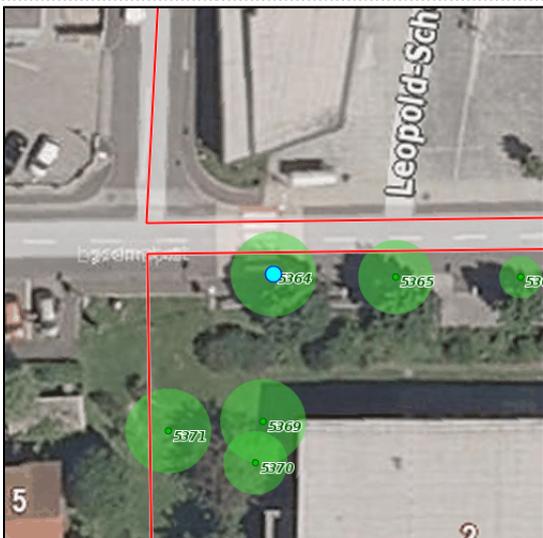
<b>Plakette</b> 5364	
<b>Besitz</b> Eigengrund

<b>Baumkontrolle - Datum:</b> 08.02.2019		<b>Risikoklasse:</b> C - Mittleres Risiko > Kontrolle jährlich	
<b>Baumkontrolleur</b> 012 Helmut Spiessberger		<b>Typ</b> Folgekontrolle	
<b>Entwicklungsphase</b> Reifungsphase		<b>Pflanzstelle</b> Grünstreifen neben Straße	
<b>Erhaltungswürdigkeit</b> Ja		<b>Vitalität</b> Vital	
<b>Lebenserwartung</b> Mittel		<b>Krone Ø</b> 8,00 m	
<b>Höhe</b> 5-10 m		<b>Stammumfang</b> 94 cm	
<b>Stamm Ø</b> 30 cm		<b>Berechtigte Sicherheitserwartung des Verkehrs</b> hoch	
<b>Zustand des Baumes</b> Gesund, leicht geschädigt			
<b>Verkehrssicher</b> Ja

**Mängel: (1):** geringer Mangel, **(2):** mittlerer Mangel, **(3):** schwerer Mangel  
**Stamm** Astungen/Wunden (2)

Arbeitstyp	Firma	Vorgesehenes Enddatum	Zustand
Kontrolle Verkehrssicherheit BKT	Baumpartner HS	09.02.2020	Programmiert

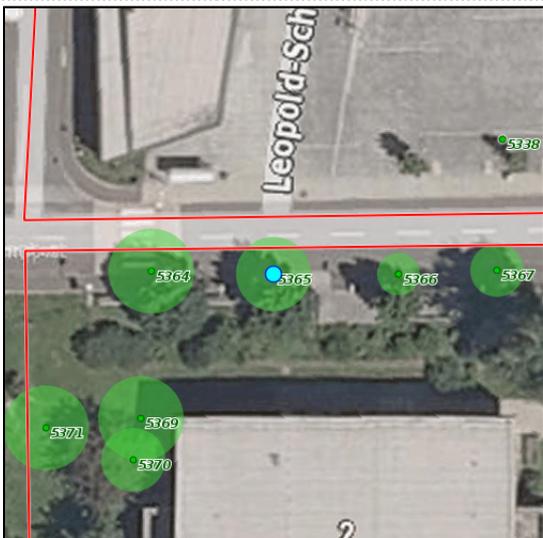
<b>Plakette</b> 5365	
<b>Besitz</b> Eigengrund

<b>Baumkontrolle - Datum:</b> 08.02.2019		<b>Risikoklasse: C - Mittleres Risiko &gt; Kontrolle</b> jährlich	
<b>Baumkontrolleur</b> 012 Helmut Spiessberger		<b>Typ</b> Folgekontrolle	
<b>Entwicklungsphase</b> Reifungsphase		<b>Pflanzstelle</b> Grünstreifen neben Straße	
<b>Erhaltungswürdigkeit</b> Ja		<b>Vitalität</b> Vital	
<b>Lebenserwartung</b> Mittel		<b>Krone Ø</b> 7,00 m	
<b>Höhe</b> 5-10 m		<b>Stammumfang</b> 82 cm	
<b>Stamm Ø</b> 26 cm		<b>Berechtigte Sicherheitserwartung des Verkehrs</b> hoch	
<b>Zustand des Baumes</b> Gesund, leicht geschädigt			
<b>Verkehrssicher</b> Ja

**Mängel: (1):** geringer Mangel, **(2):** mittlerer Mangel, **(3):** schwerer Mangel  
**Stamm** Astungen/Wunden (2)

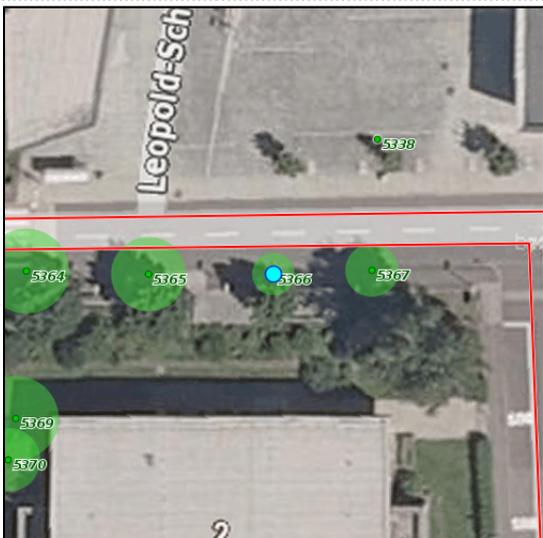
<b>Plakette</b> 5366	
<b>Besitz</b> Eigengrund

<b>Baumkontrolle - Datum:</b> 08.02.2019		<b>Risikoklasse:</b> C - Mittleres Risiko > Kontrolle jährlich	
<b>Baumkontrolleur</b> 012 Helmut Spiessberger		<b>Typ</b> Folgekontrolle	
<b>Entwicklungsphase</b> Reifungsphase		<b>Pflanzstelle</b> Grünstreifen neben Straße	
<b>Erhaltungswürdigkeit</b> Ja		<b>Vitalität</b> Vital	
<b>Lebenserwartung</b> Hoch		<b>Krone Ø</b> 4,00 m	
<b>Höhe</b> 5-10 m		<b>Stammumfang</b> 57 cm	
<b>Stamm Ø</b> 18 cm		<b>Berechtigte Sicherheitserwartung des Verkehrs</b> hoch	
<b>Zustand des Baumes</b> Gesund, leicht geschädigt			
<b>Verkehrssicher</b> Ja

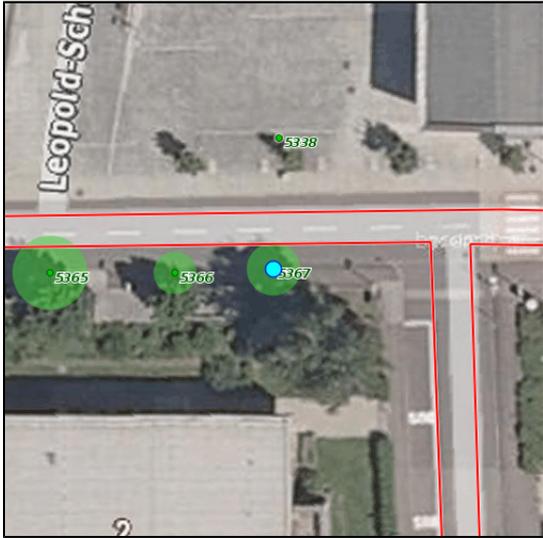
<b>Plakette</b> 5367	
<b>Besitz</b> Eigengrund

<b>Baumkontrolle - Datum:</b> 08.02.2019		<b>Risikoklasse: C-D - Erhöhtes Risiko &gt; Maßnahme planen</b>	
<b>Baumkontrolleur</b> 012 Helmut Spiessberger		<b>Typ</b> Folgekontrolle	
<b>Entwicklungsphase</b> Reifungsphase		<b>Pflanzstelle</b> Grünstreifen neben Straße	
<b>Erhaltungswürdigkeit</b> Ja		<b>Vitalität</b> Vital	
<b>Lebenserwartung</b> Mittel		<b>Krone Ø</b> 5,00 m	
<b>Höhe</b> 5-10 m		<b>Stammumfang</b> 63 cm	
<b>Stamm Ø</b> 20 cm		<b>Berechtigte Sicherheitserwartung des Verkehrs</b> hoch	
<b>Zustand des Baumes</b> Gesund, leicht geschädigt			
<b>Verkehrssicher</b> Ja

**Mängel: (1):** geringer Mangel, **(2):** mittlerer Mangel, **(3):** schwerer Mangel  
**Stamm** Rindenschäden (3), Risse/Einwellungen (3)

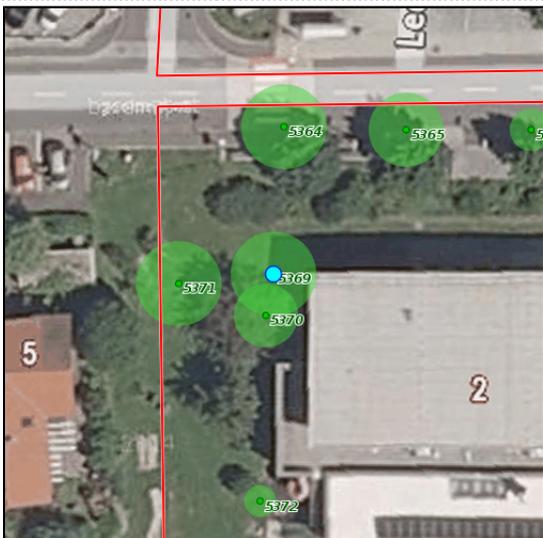
<b>Plakette</b> 5369	
<b>Besitz</b> Eigengrund

<b>Baumkontrolle - Datum:</b> 08.02.2019		<b>Risikoklasse: C - Mittleres Risiko &gt; Kontrolle</b> jährlich	
<b>Baumkontrolleur</b> 012 Helmut Spiessberger		<b>Typ</b> Folgekontrolle	
<b>Entwicklungsphase</b> Reifungsphase		<b>Pflanzstelle</b> Parkanlage	
<b>Erhaltungswürdigkeit</b> Ja		<b>Vitalität</b> Vital	
<b>Lebenserwartung</b> Mittel		<b>Krone Ø</b> 8,00 m	
<b>Höhe</b> 5-10 m		<b>Stammumfang</b> 82 cm	
<b>Stamm Ø</b> 26 cm		<b>Berechtigte Sicherheitserwartung des Verkehrs</b> hoch	
<b>Zustand des Baumes</b> Gesund, leicht geschädigt			
<b>Verkehrssicher</b> Ja

<b>Mängel: (1):</b> geringer Mangel, <b>(2):</b> mittlerer Mangel, <b>(3):</b> schwerer Mangel
<b>Stamm</b> Astungen/Wunden (3)
<b>Baumkrone</b> Mistelbefall (2)

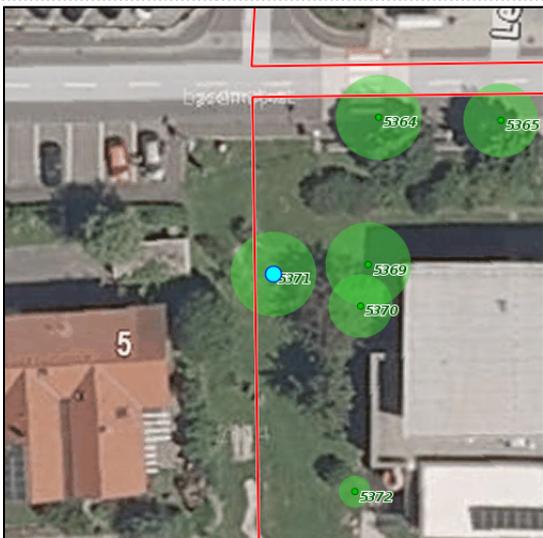
<b>Baumkontrolle - Datum:</b> 08.02.2019		<b>Risikoklasse: C - Mittleres Risiko &gt; Kontrolle</b> jährlich	
<b>Baumkontrolleur</b> 012 Helmut Spiessberger		<b>Typ</b> Folgekontrolle	
<b>Entwicklungsphase</b> Reifungsphase		<b>Pflanzstelle</b> Parkanlage	
<b>Erhaltungswürdigkeit</b> Ja		<b>Vitalität</b> Vital	
<b>Lebenserwartung</b> Mittel		<b>Krone Ø</b> 8,00 m	
<b>Höhe</b> 5-10 m		<b>Stammumfang</b> 151 cm	
<b>Stamm Ø</b> 48 cm		<b>Berechtigte Sicherheitserwartung des Verkehrs</b> hoch	
<b>Zustand des Baumes</b> Gesund, leicht geschädigt			
<b>Verkehrssicher</b> Ja

**Mängel: (1):** geringer Mangel, **(2):** mittlerer Mangel, **(3):** schwerer Mangel  
**Baumkrone** Kappung (3)

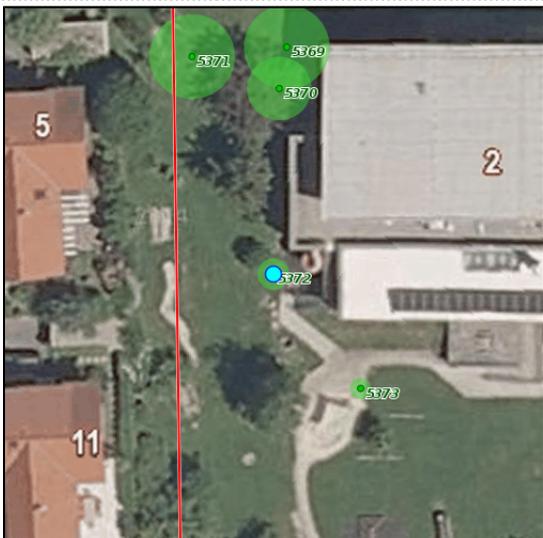
<b>Baumkontrolle - Datum:</b> 08.02.2019		<b>Risikoklasse: C - Mittleres Risiko &gt; Kontrolle</b> jährlich	
<b>Baumkontrolleur</b> 012 Helmut Spiessberger		<b>Typ</b> Folgekontrolle	
<b>Entwicklungsphase</b> Alterungsphase		<b>Pflanzstelle</b> Brachland	
<b>Erhaltungswürdigkeit</b> Ja		<b>Vitalität</b> Vital	
<b>Lebenserwartung</b> Mittel		<b>Krone Ø</b> 3,00 m	
<b>Höhe</b> 5-10 m		<b>Stammumfang</b> 82 cm	
<b>Stamm Ø</b> 26 cm		<b>Berechtigte Sicherheitserwartung des Verkehrs</b> hoch	
<b>Zustand des Baumes</b> Gesund, leicht geschädigt			
<b>Verkehrssicher</b> Ja

<b>Mängel: (1):</b> geringer Mangel, <b>(2):</b> mittlerer Mangel, <b>(3):</b> schwerer Mangel
<b>Stamm</b> Astungen/Wunden (1)
<b>Baumkrone</b> Mistelbefall (3)

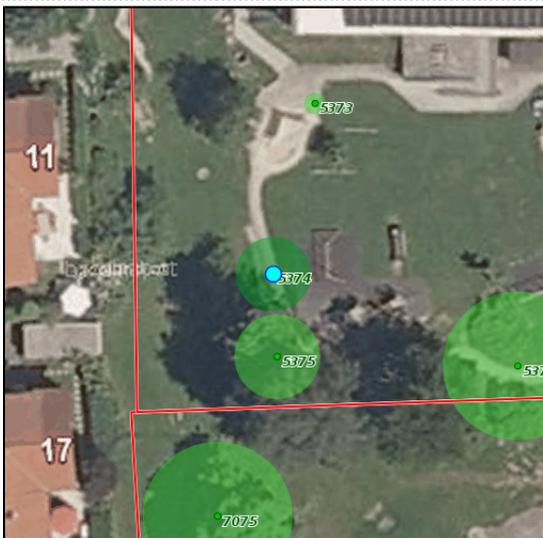
<b>Baumkontrolle - Datum:</b> 08.02.2019		<b>Risikoklasse: C - Mittleres Risiko &gt; Kontrolle</b> jährlich	
<b>Baumkontrolleur</b> 012 Helmut Spiessberger		<b>Typ</b> Folgekontrolle	
<b>Entwicklungsphase</b> Alterungsphase		<b>Pflanzstelle</b> Parkanlage	
<b>Erhaltungswürdigkeit</b> Ja		<b>Vitalität</b> Vital	
<b>Lebenserwartung</b> Mittel		<b>Krone Ø</b> 7,00 m	
<b>Höhe</b> 10-15 m		<b>Stammumfang</b> 182 cm	
<b>Stamm Ø</b> 58 cm		<b>Berechtigte Sicherheitserwartung</b> hoch	
<b>Zustand des Baumes</b> Gesund, leicht geschädigt		<b>Sicherheitserwartung des Verkehrs</b>	
<b>Verkehrssicher</b> Ja

<b>Mängel: (1):</b> geringer Mangel, <b>(2):</b> mittlerer Mangel, <b>(3):</b> schwerer Mangel
<b>Stamm</b> Astungen/Wunden (2)
<b>Baumkrone</b> Blatt / Nadelverlust (2)

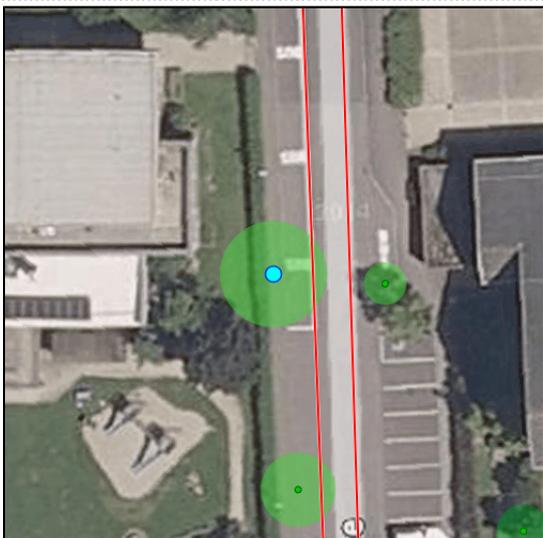
<b>Baumkontrolle - Datum:</b> 08.02.2019		<b>Risikoklasse: C - Mittleres Risiko &gt; Kontrolle</b> jährlich	
<b>Baumkontrolleur</b> 012 Helmut Spiessberger		<b>Typ</b> Folgekontrolle	
<b>Entwicklungsphase</b> Reifungsphase		<b>Pflanzstelle</b> Parkanlage	
<b>Erhaltungswürdigkeit</b> Ja		<b>Vitalität</b> Vital	
<b>Lebenserwartung</b> Mittel		<b>Krone Ø</b> 10,00 m	
<b>Höhe</b> 5-10 m		<b>Stammumfang</b> 107 cm	
<b>Stamm Ø</b> 34 cm		<b>Berechtigte Sicherheitserwartung des Verkehrs</b> hoch	
<b>Zustand des Baumes</b> Gesund, leicht geschädigt			
<b>Verkehrssicher</b> Ja

**Mängel: (1):** geringer Mangel, **(2):** mittlerer Mangel, **(3):** schwerer Mangel  
**Stamm** Astungen/Wunden (2)

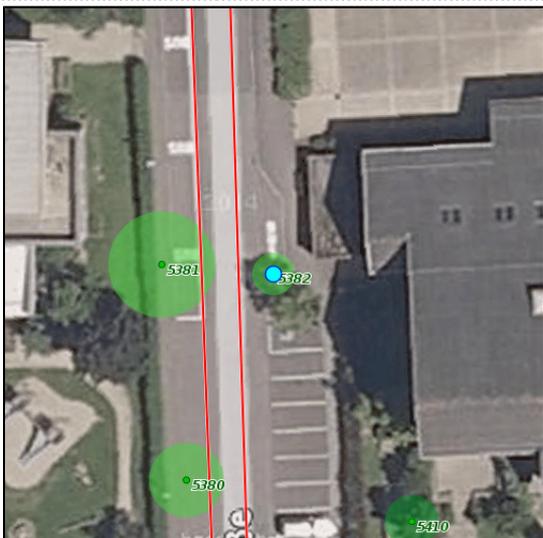
<b>Baumkontrolle - Datum:</b> 08.02.2019		<b>Risikoklasse: C-D - Erhöhtes Risiko &gt; Maßnahme planen</b>	
<b>Baumkontrolleur</b> 012 Helmut Spiessberger		<b>Typ</b> Folgekontrolle	
<b>Entwicklungsphase</b> Reifungsphase		<b>Pflanzstelle</b> Pflanzgrube mit Bordstein	
<b>Erhaltungswürdigkeit</b> Ja		<b>Vitalität</b> Vital	
<b>Lebenserwartung</b> Mittel		<b>Krone Ø</b> 4,00 m	
<b>Höhe</b> 5-10 m		<b>Stammumfang</b> 69 cm	
<b>Stamm Ø</b> 22 cm			
<b>Anmerkung</b> Austausch - Empfohlen.			
<b>Zustand des Baumes</b> Stärker geschädigt		<b>Berechtigte Sicherheitserwartung des Verkehrs</b>	hoch
<b>Verkehrssicher</b> Ja

**Mängel: (1):** geringer Mangel, **(2):** mittlerer Mangel, **(3):** schwerer Mangel  
**Baumkrone** Zwiesel (3), Astungen/Wunden (2)

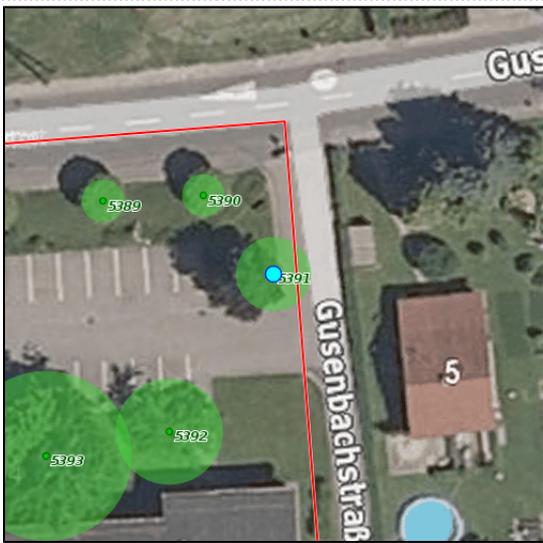
<b>Baumkontrolle - Datum:</b> 08.02.2019		<b>Risikoklasse: C - Mittleres Risiko &gt; Kontrolle</b> jährlich	
<b>Baumkontrolleur</b> 012 Helmut Spiessberger		<b>Typ</b> Folgekontrolle	
<b>Entwicklungsphase</b> Reifungsphase		<b>Pflanzstelle</b> Grünstreifen neben Straße	
<b>Erhaltungswürdigkeit</b> Ja		<b>Vitalität</b> Vital	
<b>Lebenserwartung</b> Mittel		<b>Krone Ø</b> 7,00 m	
<b>Höhe</b> 5-10 m		<b>Stammumfang</b> 101 cm	
<b>Stamm Ø</b> 32 cm		<b>Berechtigte Sicherheitserwartung des Verkehrs</b> hoch	
<b>Zustand des Baumes</b> Gesund, leicht geschädigt			
<b>Verkehrssicher</b> Ja

<b>Mängel: (1):</b> geringer Mangel, <b>(2):</b> mittlerer Mangel, <b>(3):</b> schwerer Mangel
<b>Stamm</b> Astungen/Wunden (2)
<b>Baumkrone</b> Mistelbefall (1)

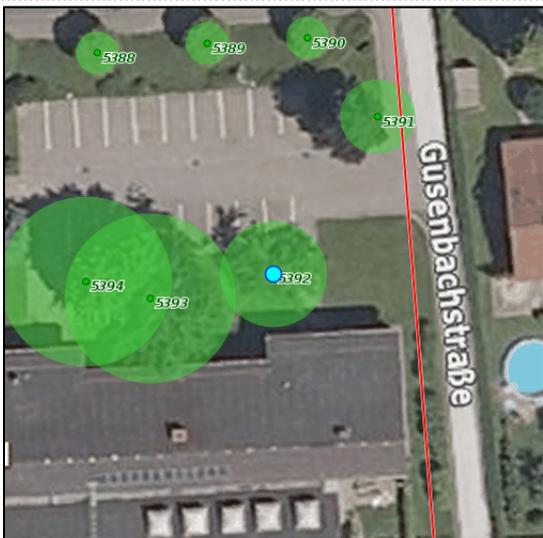
<b>Baumkontrolle - Datum:</b> 08.02.2019		<b>Risikoklasse: C-D - Erhöhtes Risiko &gt; Maßnahme planen</b>	
<b>Baumkontrolleur</b> 012 Helmut Spiessberger		<b>Typ</b> Folgekontrolle	
<b>Entwicklungsphase</b> Reifungsphase		<b>Pflanzstelle</b> Grüninsel	
<b>Erhaltungswürdigkeit</b> Ja		<b>Vitalität</b> Vital	
<b>Lebenserwartung</b> Mittel		<b>Krone Ø</b> 10,00 m	
<b>Höhe</b> 5-10 m		<b>Stammumfang</b> 132 cm	
<b>Stamm Ø</b> 42 cm		<b>Berechtigte Sicherheitserwartung des Verkehrs</b> hoch	
<b>Zustand des Baumes</b> Gesund, leicht geschädigt			
<b>Verkehrssicher</b> Ja

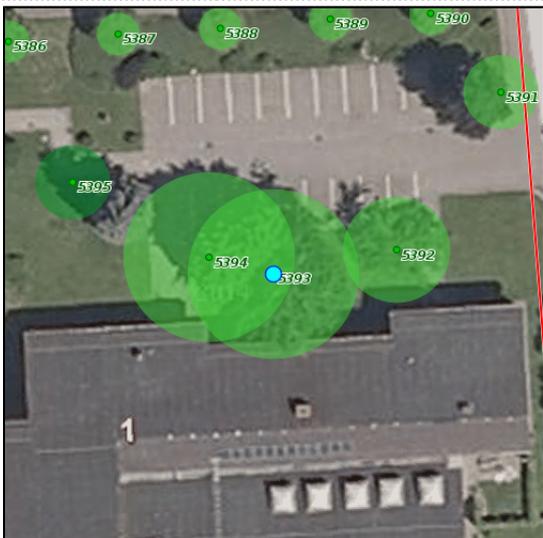
<b>Baumkontrolle - Datum:</b> 08.02.2019		<b>Risikoklasse:</b> C - Mittleres Risiko > Kontrolle jährlich	
<b>Baumkontrolleur</b> 012 Helmut Spiessberger	<b>Entwicklungsphase</b> Alterungsphase	<b>Typ</b> Folgekontrolle	
<b>Erhaltungswürdigkeit</b> Ja	<b>Lebenserwartung</b> Mittel	<b>Pflanzstelle</b> Grüninsel	
<b>Höhe</b> 10-15 m	<b>Stamm Ø</b> 50 cm	<b>Vitalität</b> Vital	
<b>Zustand des Baumes</b> Gesund, leicht geschädigt	<b>Verkehrssicher</b> Ja	<b>Krone Ø</b> 16,00 m	
		<b>Stammumfang</b> 157 cm	
		<b>Berechtigte Sicherheitserwartung des Verkehrs</b> hoch

**Mängel: (1):** geringer Mangel, **(2):** mittlerer Mangel, **(3):** schwerer Mangel  
**Stamm** Astungen/Wunden (2)
