201.0162a Engerwitzdorf (4209) Kindergarten

**Standort:** 201.0162a Engerwitzdorf (4209) Kindergarten  
**PLZ, Gemeinde:** 4209, Engerwitzdorf  
**Standortsname/  
Strasse, Nr.:** Kindergarten,  
**Beschreibung:**  
**Klassifizierung:** Grünanlage  
**Zustand:** BKT fertig, keine Maßn.  
**Firma:** Baumpartner  
**Gesamtfläche:** 4.532,29 m<sup>2</sup>  
**Anmerkung:** Tel. Herr Wagner: Telefon: +43 7235 66955 340  
Mobil: +43 664 88411928

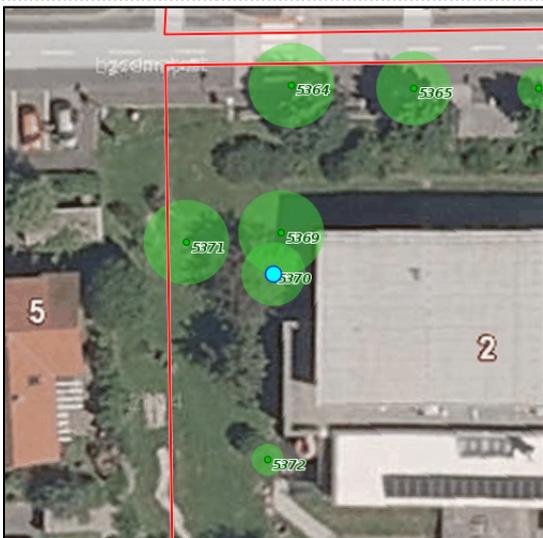
<b>Plakette</b> 5370	
<b>Besitz</b> Eigengrund

<b>Gattung/Art</b> Crataegus monogyna (Weißdorn, Eingrifflicher Weißdorn)	
<b>Pflanzstelle</b> Parkanlage	
<b>Entwicklungsphase</b> Reifungsphase	
<b>Höhe</b> 5-10 m	<b>Krone Ø</b> 6,00 m
<b>Stamm Ø</b> 24 cm	
<b>Status Baum</b> Lebende Pflanze

<b>Baumkontrolle - Datum:</b> 08.02.2019		<b>Risikoklasse: C - Mittleres Risiko &gt; Kontrolle jährlich</b>	
<b>Baumkontrolleur</b> 012 Helmut Spiessberger		<b>Typ</b> Folgekontrolle	
<b>Entwicklungsphase</b> Reifungsphase		<b>Pflanzstelle</b> Parkanlage	
<b>Erhaltungswürdigkeit</b> Ja		<b>Vitalität</b> Vital	
<b>Lebenserwartung</b> Mittel		<b>Krone Ø</b> 6,00 m	
<b>Höhe</b> 5-10 m		<b>Stammumfang</b> 75 cm	
<b>Stamm Ø</b> 24 cm			
<b>Anmerkung</b> Mistel befall			
<b>Zustand des Baumes</b> Gesund, leicht geschädigt		<b>Berechtigte Sicherheitserwartung des Verkehrs</b> hoch	
<b>Verkehrssicher</b> Ja

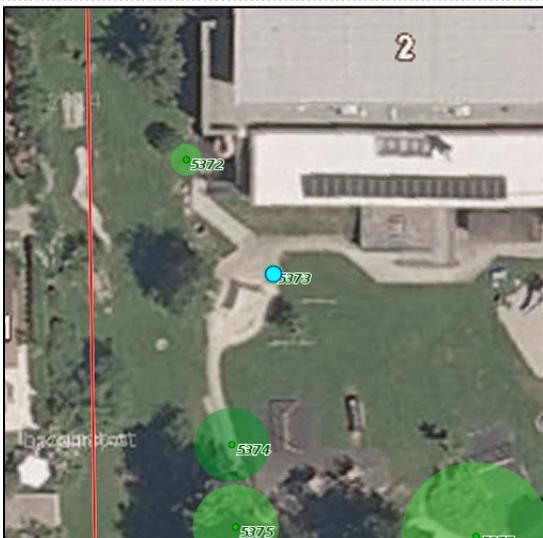
<b>Plakette</b> 5373	
<b>Besitz</b> Eigengrund

<b>Gattung/Art</b> Tilia cordata (Linde, Winter-Linde)	
<b>Pflanzstelle</b> Parkanlage	<b>Krone Ø 2,00 m</b>
<b>Entwicklungsphase</b> Jungbaum	
<b>Höhe</b> 5-10 m	
<b>Stamm Ø</b> 14 cm	
<b>Status Baum</b> Lebende Pflanze

<b>Baumkontrolle - Datum:</b> 08.02.2019		<b>Risikoklasse: C - Mittleres Risiko &gt; Kontrolle jährlich</b>	
<b>Baumkontrolleur</b> 012 Helmut Spiessberger		<b>Typ</b> Folgekontrolle	
<b>Entwicklungsphase</b> Jungbaum		<b>Pflanzstelle</b> Parkanlage	
<b>Erhaltungswürdigkeit</b> Ja		<b>Vitalität</b> Vital	
<b>Lebenserwartung</b> Hoch		<b>Krone Ø 2,00 m</b>	
<b>Höhe</b> 5-10 m			
<b>Stamm Ø</b> 14 cm		<b>Stammumfang</b> 44 cm	
<b>Zustand des Baumes</b> Gesund, leicht geschädigt		<b>Berechtigte Sicherheitserwartung des Verkehrs</b> hoch	
<b>Verkehrssicher</b> Ja

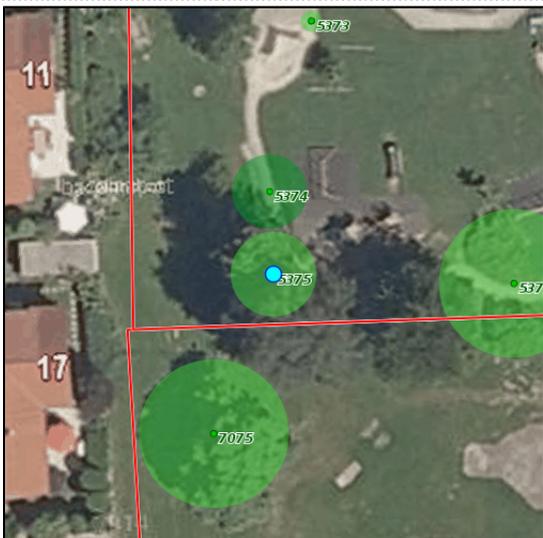
<b>Plakette</b> 5375	
<b>Besitz</b> Eigengrund

<b>Gattung/Art</b> Fagus sylvatica (Buche, Rotbuche)	
<b>Pflanzstelle</b> Parkanlage	
<b>Entwicklungsphase</b> Reifungsphase	
<b>Höhe</b> 10-15 m	<b>Krone Ø</b> 8,00 m
<b>Stamm Ø</b> 30 cm	
<b>Status Baum</b> Lebende Pflanze

<b>Baumkontrolle - Datum:</b> 08.02.2019		<b>Risikoklasse:</b> C - Mittleres Risiko > Kontrolle jährlich	
<b>Baumkontrolleur</b> 012 Helmut Spiessberger		<b>Typ</b> Folgekontrolle	
<b>Entwicklungsphase</b> Reifungsphase		<b>Pflanzstelle</b> Parkanlage	
<b>Erhaltungswürdigkeit</b> Ja		<b>Vitalität</b> Vital	
<b>Lebenserwartung</b> Hoch		<b>Krone Ø</b> 8,00 m	
<b>Höhe</b> 10-15 m		<b>Stammumfang</b> 94 cm	
<b>Stamm Ø</b> 30 cm		<b>Berechtigte Sicherheitserwartung des Verkehrs</b> hoch	
<b>Zustand des Baumes</b> Gesund, leicht geschädigt			
<b>Verkehrssicher</b> Ja

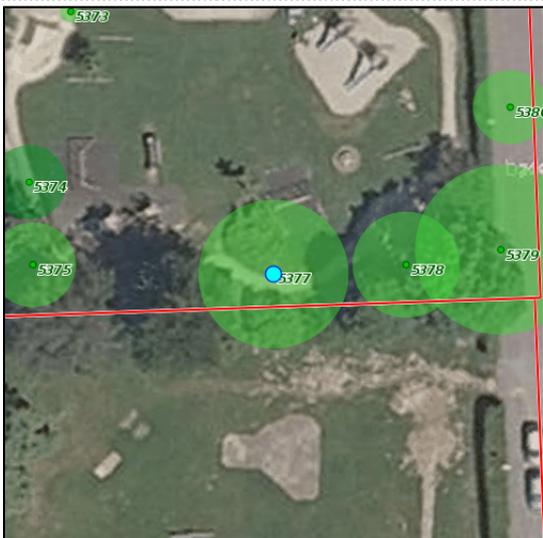
<b>Plakette</b> 5377	
<b>Besitz</b> Eigengrund

<b>Gattung/Art</b> Prunus avium (Kirsche, Vogel-Kirsche)	
<b>Pflanzstelle</b> Parkanlage	<b>Krone Ø 14,00 m</b>
<b>Entwicklungsphase</b> Reifungsphase	
<b>Höhe</b> 15-20 m	
<b>Stamm Ø</b> 54 cm	
<b>Status Baum</b> Lebende Pflanze

<b>Baumkontrolle - Datum:</b> 08.02.2019		<b>Risikoklasse: C - Mittleres Risiko &gt; Kontrolle</b> jährlich	
<b>Baumkontrolleur</b> 012 Helmut Spiessberger		<b>Typ</b> Folgekontrolle	
<b>Entwicklungsphase</b> Reifungsphase		<b>Pflanzstelle</b> Parkanlage	
<b>Erhaltungswürdigkeit</b> Ja		<b>Vitalität</b> Vital	
<b>Lebenserwartung</b> Mittel		<b>Krone Ø 14,00 m</b>	
<b>Höhe</b> 15-20 m			
<b>Stamm Ø</b> 54 cm		<b>Stammumfang</b> 170 cm	
<b>Zustand des Baumes</b> Gesund, leicht geschädigt		<b>Berechtigte Sicherheitserwartung des Verkehrs</b> hoch	
<b>Verkehrssicher</b> Ja

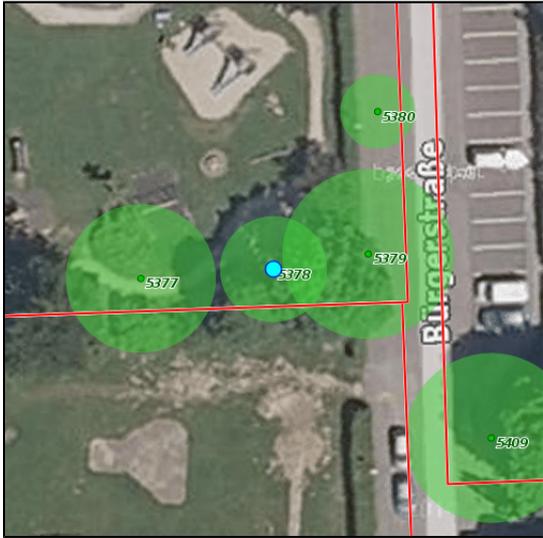
<b>Plakette</b> 5378	
<b>Besitz</b> Eigengrund

<b>Gattung/Art</b> Sorbus aria (Mehlbeere)	
<b>Pflanzstelle</b> Parkanlage	
<b>Entwicklungsphase</b> Alterungsphase	
<b>Höhe</b> 10-15 m	<b>Krone Ø</b> 10,00 m
<b>Stamm Ø</b> 50 cm	
<b>Status Baum</b> Lebende Pflanze

<b>Baumkontrolle - Datum:</b> 08.02.2019		<b>Risikoklasse: C - Mittleres Risiko &gt; Kontrolle</b> jährlich	
<b>Baumkontrolleur</b> 012 Helmut Spiessberger		<b>Typ</b> Folgekontrolle	
<b>Entwicklungsphase</b> Alterungsphase		<b>Pflanzstelle</b> Parkanlage	
<b>Erhaltungswürdigkeit</b> Ja		<b>Vitalität</b> Vital	
<b>Lebenserwartung</b> Hoch			
<b>Höhe</b> 10-15 m		<b>Krone Ø</b> 10,00 m	
<b>Stamm Ø</b> 50 cm		<b>Stammumfang</b> 157 cm	
<b>Zustand des Baumes</b> Gesund, leicht geschädigt		<b>Berechtigte Sicherheitserwartung des Verkehrs</b> hoch	
<b>Verkehrssicher</b> Ja

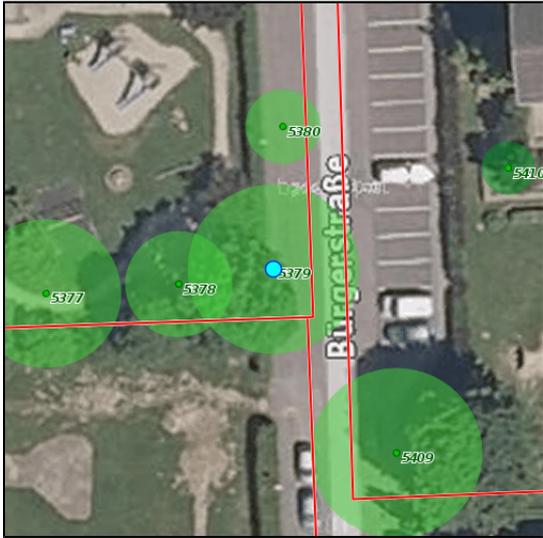
<b>Plakette</b> 5379	
<b>Besitz</b> Eigengrund

<b>Gattung/Art</b> Quercus robur (Eiche, Stiel-Eiche, Sommer-Eiche)	
<b>Pflanzstelle</b> Parkanlage	
<b>Entwicklungsphase</b> Alterungsphase	
<b>Höhe</b> 10-15 m	<b>Krone Ø</b> 16,00 m
<b>Stamm Ø</b> 62 cm	
<b>Status Baum</b> Lebende Pflanze

<b>Baumkontrolle - Datum:</b> 08.02.2019		<b>Risikoklasse: C - Mittleres Risiko &gt; Kontrolle</b> jährlich	
<b>Baumkontrolleur</b> 012 Helmut Spiessberger		<b>Typ</b> Folgekontrolle	
<b>Entwicklungsphase</b> Alterungsphase		<b>Pflanzstelle</b> Parkanlage	
<b>Erhaltungswürdigkeit</b> Ja		<b>Vitalität</b> Vital	
<b>Lebenserwartung</b> Hoch			
<b>Höhe</b> 10-15 m		<b>Krone Ø</b> 16,00 m	
<b>Stamm Ø</b> 62 cm		<b>Stammumfang</b> 195 cm	
<b>Zustand des Baumes</b> Gesund, leicht geschädigt		<b>Berechtigte Sicherheitserwartung des Verkehrs</b> hoch	
<b>Verkehrssicher</b> Ja

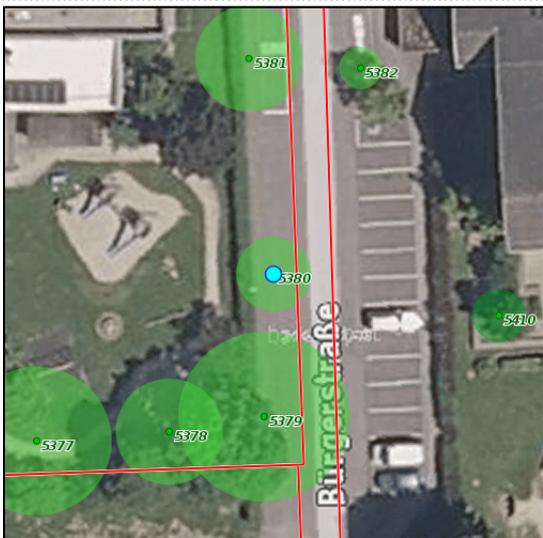
<b>Plakette</b> 5380	
<b>Besitz</b> Eigengrund

<b>Gattung/Art</b> Malus pumila (Apfelbaum)	
<b>Pflanzstelle</b> Parkanlage	
<b>Entwicklungsphase</b> Reifungsphase	
<b>Höhe</b> 5-10 m	<b>Krone Ø</b> 7,00 m
<b>Stamm Ø</b> 20 cm	
<b>Status Baum</b> Lebende Pflanze

<b>Baumkontrolle - Datum:</b> 08.02.2019		<b>Risikoklasse: C - Mittleres Risiko &gt; Kontrolle</b> jährlich	
<b>Baumkontrolleur</b> 012 Helmut Spiessberger		<b>Typ</b> Folgekontrolle	
<b>Entwicklungsphase</b> Reifungsphase		<b>Pflanzstelle</b> Parkanlage	
<b>Erhaltungswürdigkeit</b> Ja		<b>Vitalität</b> Vital	
<b>Lebenserwartung</b> Mittel		<b>Krone Ø</b> 7,00 m	
<b>Höhe</b> 5-10 m		<b>Stammumfang</b> 63 cm	
<b>Stamm Ø</b> 20 cm		<b>Berechtigte Sicherheitserwartung</b> hoch	
<b>Zustand des Baumes</b> Gesund, leicht geschädigt		<b>Sicherheitserwartung des Verkehrs</b>	
<b>Verkehrssicher</b> Ja

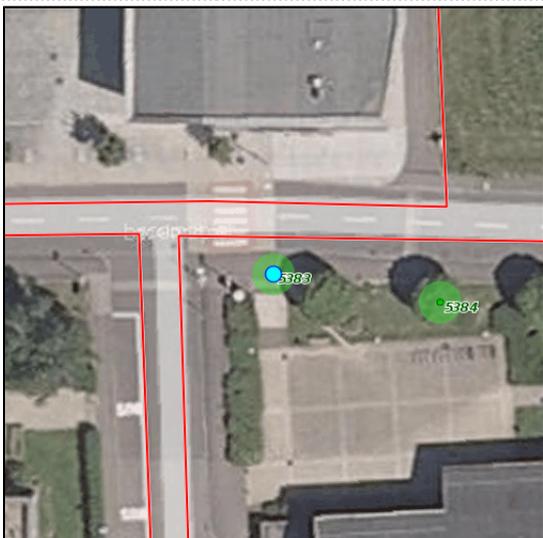
<b>Plakette</b> 5383	
<b>Besitz</b> Eigengrund

<b>Gattung/Art</b> Acer platanoides Globosum (Ahorn, Kugel-Ahorn)	
<b>Pflanzstelle</b> Allee u. Baumreihe	
<b>Entwicklungsphase</b> Reifungsphase	
<b>Höhe</b> 0-5 m	<b>Krone Ø</b> 4,00 m
<b>Stamm Ø</b> 20 cm	
<b>Status Baum</b> Lebende Pflanze

<b>Baumkontrolle - Datum:</b> 08.02.2019		<b>Risikoklasse: C - Mittleres Risiko &gt; Kontrolle</b> jährlich	
<b>Baumkontrolleur</b> 012 Helmut Spiessberger		<b>Typ</b> Folgekontrolle	
<b>Entwicklungsphase</b> Reifungsphase		<b>Pflanzstelle</b> Allee u. Baumreihe	
<b>Erhaltungswürdigkeit</b> Ja		<b>Vitalität</b> leicht geschwächt	
<b>Lebenserwartung</b> Hoch			
<b>Höhe</b> 0-5 m		<b>Krone Ø</b> 4,00 m	
<b>Stamm Ø</b> 20 cm		<b>Stammumfang</b> 63 cm	
<b>Anmerkung</b> GRUPPE mit Kugelhorn			
<b>Zustand des Baumes</b> Gesund, leicht geschädigt		<b>Berechtigte Sicherheitserwartung des Verkehrs</b>	hoch
<b>Verkehrssicher</b> Ja

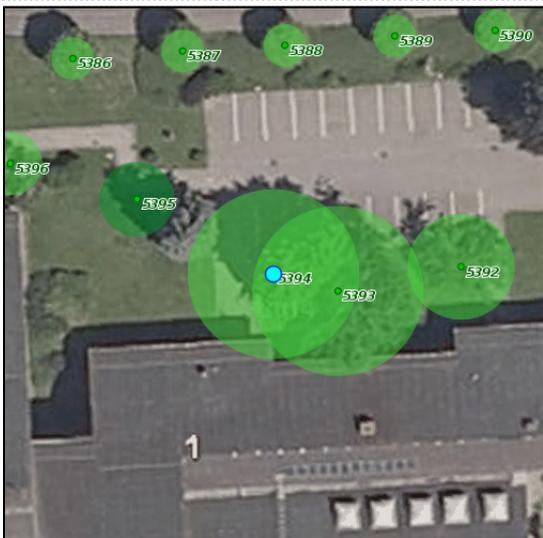
<b>Plakette</b> 5394	
<b>Besitz</b> Eigengrund

<b>Gattung/Art</b> Acer platanoides (Ahorn, Spitz-Ahorn)	
<b>Pflanzstelle</b> Grüninsel	
<b>Entwicklungsphase</b> Reifungsphase	
<b>Höhe</b> 10-15 m	
<b>Stamm Ø</b> 46 cm	
<b>Status Baum</b> Lebende Pflanze	
<b>Krone Ø</b> 16,00 m

<b>Baumkontrolle - Datum:</b> 08.02.2019		<b>Risikoklasse:</b> C - Mittleres Risiko > Kontrolle jährlich	
<b>Baumkontrolleur</b> 012 Helmut Spiessberger		<b>Typ</b> Folgekontrolle	
<b>Entwicklungsphase</b> Reifungsphase		<b>Pflanzstelle</b> Grüninsel	
<b>Erhaltungswürdigkeit</b> Ja		<b>Vitalität</b> Vital	
<b>Lebenserwartung</b> Mittel		<b>Krone Ø</b> 16,00 m	
<b>Höhe</b> 10-15 m		<b>Stammumfang</b> 145 cm	
<b>Stamm Ø</b> 46 cm		<b>Berechtigte Sicherheitserwartung des Verkehrs</b> hoch	
<b>Zustand des Baumes</b> Gesund, leicht geschädigt			
<b>Verkehrssicher</b> Ja

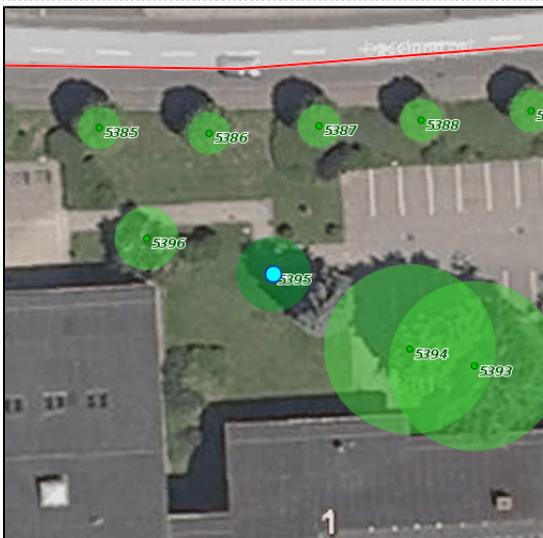
<b>Plakette</b> 5395	
<b>Besitz</b> Eigengrund

<b>Gattung/Art</b> Picea pungens Glauca (Blaufichte)	
<b>Pflanzstelle</b> Rasen	
<b>Entwicklungsphase</b> Reifungsphase	
<b>Höhe</b> 10-15 m	<b>Krone Ø</b> 7,00 m
<b>Stamm Ø</b> 48 cm	
<b>Status Baum</b> Lebende Pflanze

<b>Baumkontrolle - Datum:</b> 08.02.2019		<b>Risikoklasse:</b> C - Mittleres Risiko > <b>Kontrolle</b> jährlich	
<b>Baumkontrolleur</b> 012 Helmut Spiessberger		<b>Typ</b> Folgekontrolle	
<b>Entwicklungsphase</b> Reifungsphase		<b>Pflanzstelle</b> Rasen	
<b>Erhaltungswürdigkeit</b> Ja		<b>Vitalität</b> Vital	
<b>Lebenserwartung</b> Mittel		<b>Krone Ø</b> 7,00 m	
<b>Höhe</b> 10-15 m		<b>Stammumfang</b> 151 cm	
<b>Stamm Ø</b> 48 cm		<b>Berechtigte Sicherheitserwartung des Verkehrs</b> hoch	
<b>Zustand des Baumes</b> Gesund, leicht geschädigt			
<b>Verkehrssicher</b> Ja

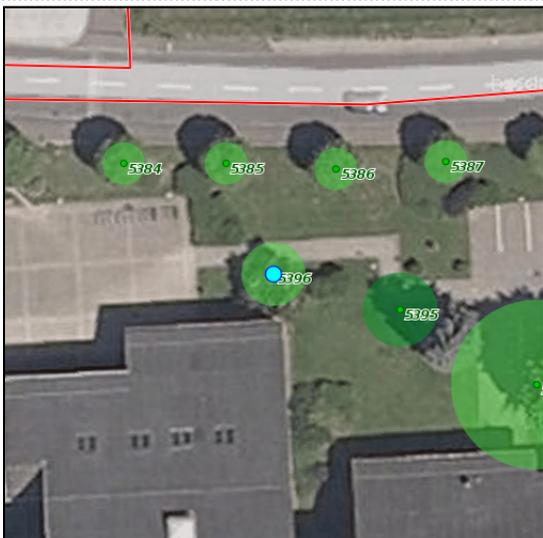
<b>Plakette</b> 5396	
<b>Besitz</b> Eigengrund

<b>Gattung/Art</b> Betula pendula Youngii (Birke, Hänge-Birke)	
<b>Pflanzstelle</b> Rasen	
<b>Entwicklungsphase</b> Reifungsphase	
<b>Höhe</b> 0-5 m	<b>Krone Ø</b> 6,00 m
<b>Stamm Ø</b> 20 cm	
<b>Status Baum</b> Lebende Pflanze

<b>Baumkontrolle - Datum:</b> 08.02.2019		<b>Risikoklasse:</b> C - Mittleres Risiko > Kontrolle jährlich	
<b>Baumkontrolleur</b> 012 Helmut Spiessberger		<b>Typ</b> Folgekontrolle	
<b>Entwicklungsphase</b> Reifungsphase		<b>Pflanzstelle</b> Rasen	
<b>Erhaltungswürdigkeit</b> Ja		<b>Vitalität</b> Vital	
<b>Lebenserwartung</b> Mittel		<b>Krone Ø</b> 6,00 m	
<b>Höhe</b> 0-5 m		<b>Stammumfang</b> 63 cm	
<b>Stamm Ø</b> 20 cm		<b>Berechtigte Sicherheitserwartung des Verkehrs</b> hoch	
<b>Zustand des Baumes</b> Gesund, leicht geschädigt			
<b>Verkehrssicher</b> Ja

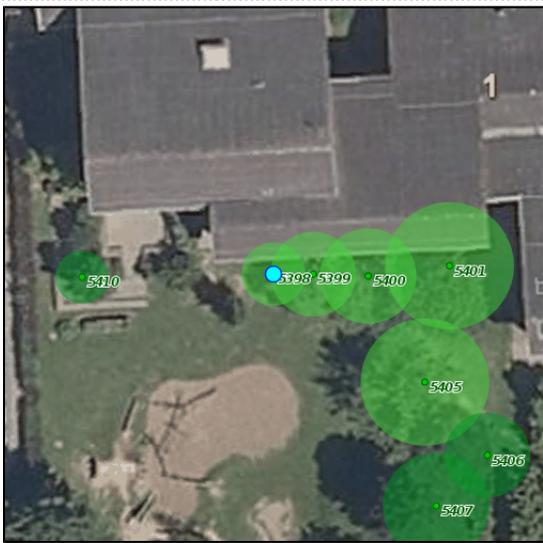
<b>Plakette</b> 5398	
<b>Besitz</b> Eigengrund

<b>Gattung/Art</b> Prunus domestica (Zwetschge)	
<b>Pflanzstelle</b> Parkanlage	
<b>Entwicklungsphase</b> Reifungsphase	
<b>Höhe</b> 5-10 m	<b>Krone Ø</b> 6,00 m
<b>Stamm Ø</b> 24 cm	
<b>Status Baum</b> Lebende Pflanze

<b>Baumkontrolle - Datum:</b> 08.02.2019		<b>Risikoklasse: C - Mittleres Risiko &gt; Kontrolle</b> jährlich	
<b>Baumkontrolleur</b> 012 Helmut Spiessberger		<b>Typ</b> Folgekontrolle	
<b>Entwicklungsphase</b> Reifungsphase		<b>Pflanzstelle</b> Parkanlage	
<b>Erhaltungswürdigkeit</b> Ja		<b>Vitalität</b> leicht geschwächt	
<b>Lebenserwartung</b> Mittel		<b>Krone Ø</b> 6,00 m	
<b>Höhe</b> 5-10 m		<b>Stammumfang</b> 75 cm	
<b>Stamm Ø</b> 24 cm		<b>Berechtigte Sicherheitserwartung</b> hoch	
<b>Zustand des Baumes</b> Gesund, leicht geschädigt		<b>Sicherheits- erwartung des Verkehrs</b>	
<b>Verkehrssicher</b> Ja

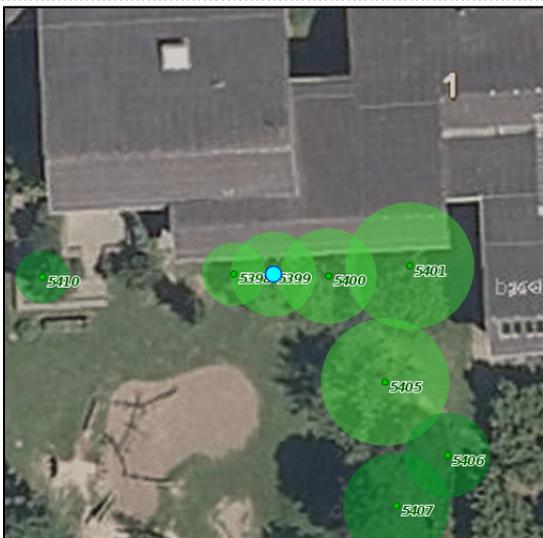
<b>Plakette</b> 5399	
<b>Besitz</b> Eigengrund

<b>Gattung/Art</b> Prunus domestica (Zwetschge)	
<b>Pflanzstelle</b> Parkanlage	
<b>Entwicklungsphase</b> Reifungsphase	
<b>Höhe</b> 5-10 m	<b>Krone Ø</b> 8,00 m
<b>Stamm Ø</b> 20 cm	
<b>Status Baum</b> Lebende Pflanze

<b>Baumkontrolle - Datum:</b> 08.02.2019		<b>Risikoklasse: C - Mittleres Risiko &gt; Kontrolle</b> jährlich	
<b>Baumkontrolleur</b> 012 Helmut Spiessberger		<b>Typ</b> Folgekontrolle	
<b>Entwicklungsphase</b> Reifungsphase		<b>Pflanzstelle</b> Parkanlage	
<b>Erhaltungswürdigkeit</b> Ja		<b>Vitalität</b> Vital	
<b>Lebenserwartung</b> Mittel		<b>Krone Ø</b> 8,00 m	
<b>Höhe</b> 5-10 m		<b>Stammumfang</b> 63 cm	
<b>Stamm Ø</b> 20 cm		<b>Berechtigte Sicherheitserwartung</b> hoch des Verkehrs	
<b>Zustand des Baumes</b> Gesund, leicht geschädigt			
<b>Verkehrssicher</b> Ja			
<b>Mängel: (1):</b> geringer Mangel, <b>(2):</b> mittlerer Mangel, <b>(3):</b> schwerer Mangel			
<b>Stamm</b> Astungen/Wunden (2)

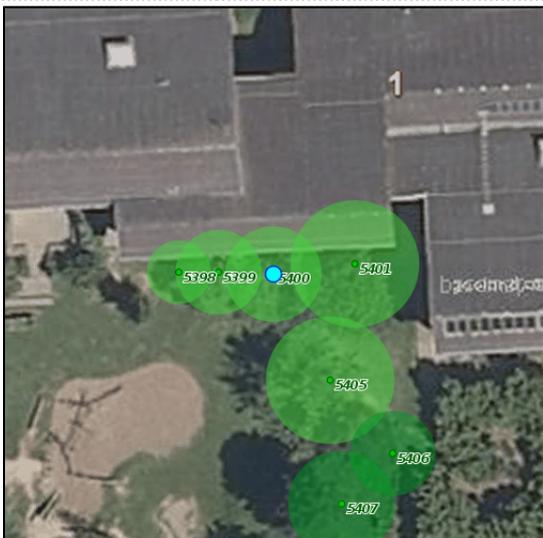
<b>Plakette</b> 5400	
<b>Besitz</b> Eigengrund

<b>Gattung/Art</b> Malus pumila (Apfelbaum)	
<b>Pflanzstelle</b> Parkanlage	
<b>Entwicklungsphase</b> Reifungsphase	
<b>Höhe</b> 5-10 m	<b>Krone Ø</b> 9,00 m
<b>Stamm Ø</b> 26 cm	
<b>Status Baum</b> Lebende Pflanze

<b>Baumkontrolle - Datum:</b> 08.02.2019		<b>Risikoklasse: C - Mittleres Risiko &gt; Kontrolle</b> jährlich	
<b>Baumkontrolleur</b> 012 Helmut Spiessberger		<b>Typ</b> Folgekontrolle	
<b>Entwicklungsphase</b> Reifungsphase		<b>Pflanzstelle</b> Parkanlage	
<b>Erhaltungswürdigkeit</b> Ja		<b>Vitalität</b> leicht geschwächt	
<b>Lebenserwartung</b> Mittel		<b>Krone Ø</b> 9,00 m	
<b>Höhe</b> 5-10 m		<b>Stammumfang</b> 82 cm	
<b>Stamm Ø</b> 26 cm		<b>Berechtigte Sicherheitserwartung des Verkehrs</b> hoch	
<b>Zustand des Baumes</b> Gesund, leicht geschädigt			
<b>Verkehrssicher</b> Ja

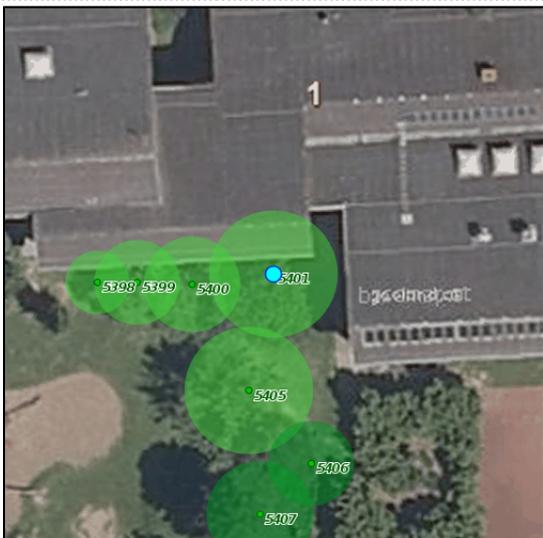
<b>Plakette</b> 5401	
<b>Besitz</b> Eigengrund

<b>Gattung/Art</b> Prunus avium (Kirsche, Vogel-Kirsche)	
<b>Pflanzstelle</b> Parkanlage	
<b>Entwicklungsphase</b> Reifungsphase	
<b>Höhe</b> 5-10 m	<b>Krone Ø 12,00 m</b>
<b>Stamm Ø</b> 34 cm	
<b>Status Baum</b> Lebende Pflanze

<b>Baumkontrolle - Datum:</b> 08.02.2019		<b>Risikoklasse: C - Mittleres Risiko &gt; Kontrolle jährlich</b>	
<b>Baumkontrolleur</b> 012 Helmut Spiessberger		<b>Typ</b> Folgekontrolle	
<b>Entwicklungsphase</b> Reifungsphase		<b>Pflanzstelle</b> Parkanlage	
<b>Erhaltungswürdigkeit</b> Ja		<b>Vitalität</b> Vital	
<b>Lebenserwartung</b> Mittel		<b>Krone Ø 12,00 m</b>	
<b>Höhe</b> 5-10 m			
<b>Stamm Ø</b> 34 cm		<b>Stammumfang</b> 107 cm	
<b>Zustand des Baumes</b> Gesund, leicht geschädigt		<b>Berechtigte Sicherheitserwartung des Verkehrs</b> hoch	
<b>Verkehrssicher</b> Ja

**Mängel: (1):** geringer Mangel, **(2):** mittlerer Mangel, **(3):** schwerer Mangel  
**Baumkrone** Zwiesel (2)

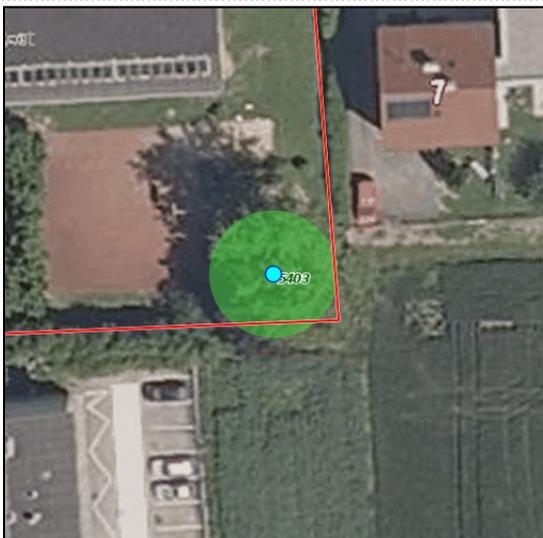
<b>Plakette</b> 5403	
<b>Besitz</b> Eigengrund

<b>Gattung/Art</b> Acer platanoides (Ahorn, Spitz-Ahorn)	
<b>Pflanzstelle</b> Parkanlage	
<b>Entwicklungsphase</b> Reifungsphase	
<b>Höhe</b> 10-15 m	<b>Krone Ø</b> 12,00 m
<b>Stamm Ø</b> 46 cm	
<b>Status Baum</b> Lebende Pflanze

<b>Baumkontrolle - Datum:</b> 08.02.2019		<b>Risikoklasse: C - Mittleres Risiko &gt; Kontrolle</b> jährlich	
<b>Baumkontrolleur</b> 012 Helmut Spiessberger		<b>Typ</b> Folgekontrolle	
<b>Entwicklungsphase</b> Reifungsphase		<b>Pflanzstelle</b> Parkanlage	
<b>Erhaltungswürdigkeit</b> Ja		<b>Vitalität</b> leicht geschwächt	
<b>Lebenserwartung</b> Hoch		<b>Krone Ø</b> 12,00 m	
<b>Höhe</b> 10-15 m		<b>Stammumfang</b> 145 cm	
<b>Stamm Ø</b> 46 cm		<b>Berechtigte Sicherheitserwartung</b> hoch	
<b>Zustand des Baumes</b> Gesund, leicht geschädigt		<b>Sicherheitserwartung des Verkehrs</b>	
<b>Verkehrssicher</b> Ja

**Mängel: (1):** geringer Mangel, **(2):** mittlerer Mangel, **(3):** schwerer Mangel  
**Stamm** Zwiesel (2)

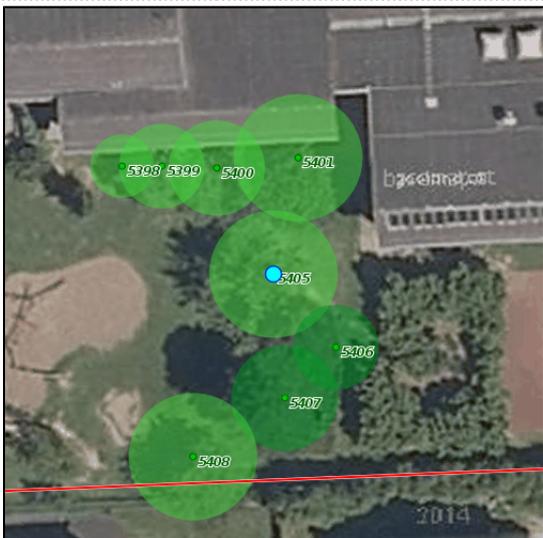
<b>Plakette</b> 5405	
<b>Besitz</b> Eigengrund

<b>Gattung/Art</b> Malus pumila (Apfelbaum)	
<b>Pflanzstelle</b> Parkanlage	
<b>Entwicklungsphase</b> Reifungsphase	
<b>Höhe</b> 5-10 m	
<b>Stamm Ø</b> 34 cm	
<b>Status Baum</b> Lebende Pflanze	
<b>Krone Ø</b> 12,00 m

<b>Baumkontrolle - Datum:</b> 08.02.2019		<b>Risikoklasse:</b> C - Mittleres Risiko > Kontrolle jährlich	
<b>Baumkontrolleur</b> 012 Helmut Spiessberger		<b>Typ</b> Folgekontrolle	
<b>Entwicklungsphase</b> Reifungsphase		<b>Pflanzstelle</b> Parkanlage	
<b>Erhaltungswürdigkeit</b> Ja		<b>Vitalität</b> Vital	
<b>Lebenserwartung</b> Mittel		<b>Krone Ø</b> 12,00 m	
<b>Höhe</b> 5-10 m		<b>Stammumfang</b> 107 cm	
<b>Stamm Ø</b> 34 cm		<b>Berechtigte Sicherheitserwartung des Verkehrs</b> hoch	
<b>Zustand des Baumes</b> Gesund, leicht geschädigt		<b>Verkehrssicher</b> Ja

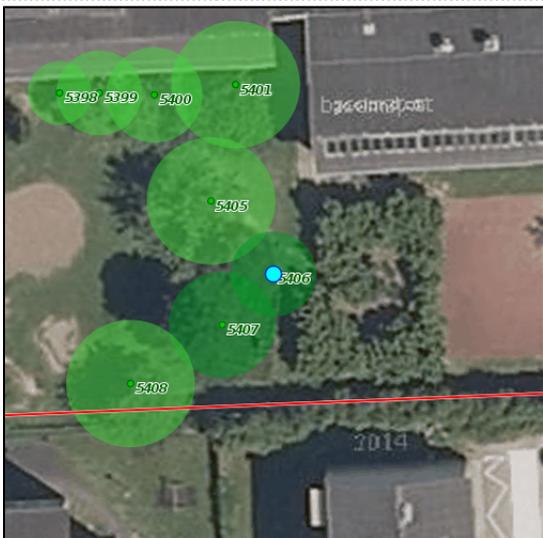
<b>Plakette</b> 5406	
<b>Besitz</b> Eigengrund

<b>Baumkontrolle - Datum:</b> 08.02.2019		<b>Risikoklasse: C - Mittleres Risiko &gt; Kontrolle</b> jährlich	
<b>Baumkontrolleur</b> 012 Helmut Spiessberger	<b>Typ</b> Folgekontrolle		
<b>Entwicklungsphase</b> Alterungsphase	<b>Pflanzstelle</b> Parkanlage		
<b>Erhaltungswürdigkeit</b> Ja	<b>Vitalität</b> Vital		
<b>Lebenserwartung</b> Mittel	<b>Krone Ø 8,00 m</b>		
<b>Höhe</b> 10-15 m			
<b>Stamm Ø</b> 44 cm	<b>Stammumfang</b> 138 cm		
<b>Zustand des Baumes</b> Gesund, leicht geschädigt	<b>Berechtigte Sicherheitserwartung des Verkehrs</b> hoch		
<b>Verkehrssicher</b> Ja

**Mängel: (1):** geringer Mangel, **(2):** mittlerer Mangel, **(3):** schwerer Mangel  
**Stamm** Astungen/Wunden (1)

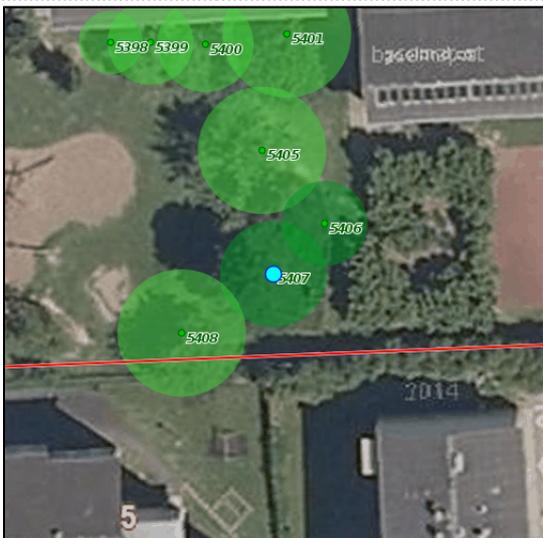
<b>Plakette</b> 5407	
<b>Besitz</b> Eigengrund

<b>Baumkontrolle - Datum:</b> 08.02.2019		<b>Risikoklasse: C - Mittleres Risiko &gt; Kontrolle</b> jährlich	
<b>Baumkontrolleur</b> 012 Helmut Spiessberger		<b>Typ</b> Folgekontrolle	
<b>Entwicklungsphase</b> Alterungsphase		<b>Pflanzstelle</b> Parkanlage	
<b>Erhaltungswürdigkeit</b> Ja		<b>Vitalität</b> Vital	
<b>Lebenserwartung</b> Mittel		<b>Krone Ø</b> 10,00 m	
<b>Höhe</b> 10-15 m		<b>Stammumfang</b> 145 cm	
<b>Stamm Ø</b> 46 cm		<b>Berechtigte Sicherheitserwartung des Verkehrs</b> hoch	
<b>Zustand des Baumes</b> Gesund, leicht geschädigt		<b>Verkehrssicher</b> Ja

**Mängel: (1):** geringer Mangel, **(2):** mittlerer Mangel, **(3):** schwerer Mangel  
**Stamm** Astungen/Wunden (1)

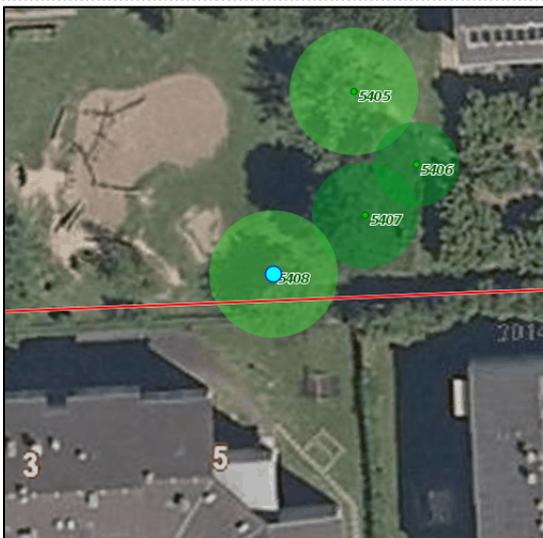
<b>Plakette</b> 5408	
<b>Besitz</b> Eigengrund

<b>Baumkontrolle - Datum:</b> 08.02.2019		<b>Risikoklasse: C - Mittleres Risiko &gt; Kontrolle</b> jährlich	
<b>Baumkontrolleur</b> 012 Helmut Spiessberger		<b>Typ</b> Folgekontrolle	
<b>Entwicklungsphase</b> Alterungsphase		<b>Pflanzstelle</b> Parkanlage	
<b>Erhaltungswürdigkeit</b> Ja		<b>Vitalität</b> Vital	
<b>Lebenserwartung</b> Mittel		<b>Krone Ø 12,00 m</b>	
<b>Höhe</b> 5-10 m			
<b>Stamm Ø</b> 34 cm		<b>Stammumfang</b> 107 cm	
<b>Zustand des Baumes</b> Gesund, leicht geschädigt		<b>Berechtigte Sicherheitserwartung des Verkehrs</b> hoch	
<b>Verkehrssicher</b> Ja

**Mängel: (1):** geringer Mangel, **(2):** mittlerer Mangel, **(3):** schwerer Mangel  
**Stamm** Astungen/Wunden (1), Zwiesel (1)

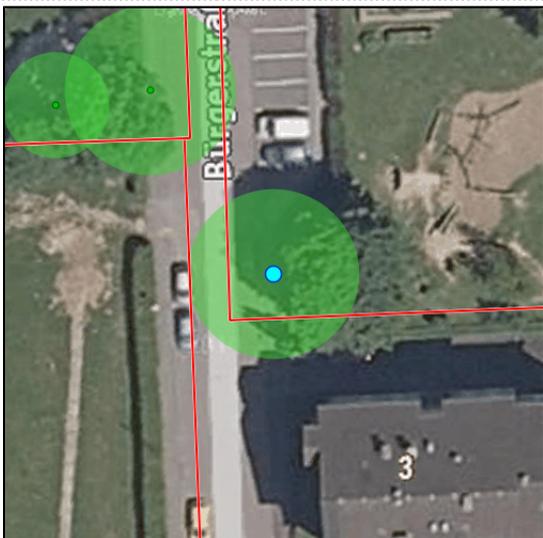
<b>Plakette</b> 5409	
<b>Besitz</b> Eigengrund

<b>Baumkontrolle - Datum:</b> 08.02.2019		<b>Risikoklasse: C - Mittleres Risiko &gt; Kontrolle jährlich</b>	
<b>Baumkontrolleur</b> 012 Helmut Spiessberger		<b>Typ</b> Folgekontrolle	
<b>Entwicklungsphase</b> Alterungsphase		<b>Pflanzstelle</b> Parkanlage	
<b>Erhaltungswürdigkeit</b> Ja		<b>Vitalität</b> Vital	
<b>Lebenserwartung</b> Mittel		<b>Krone Ø</b> 16,00 m	
<b>Höhe</b> 15-20 m		<b>Stammumfang</b> 239 cm	
<b>Stamm Ø</b> 76 cm		<b>Berechtigte Sicherheitserwartung des Verkehrs</b> hoch	
<b>Zustand des Baumes</b> Gesund, leicht geschädigt			
<b>Verkehrssicher</b> Nein

<b>Mängel: (1):</b> geringer Mangel, <b>(2):</b> mittlerer Mangel, <b>(3):</b> schwerer Mangel
<b>Stamm</b> Astungen/Wunden (2)
<b>Baumkrone</b> Dürnräste (3)

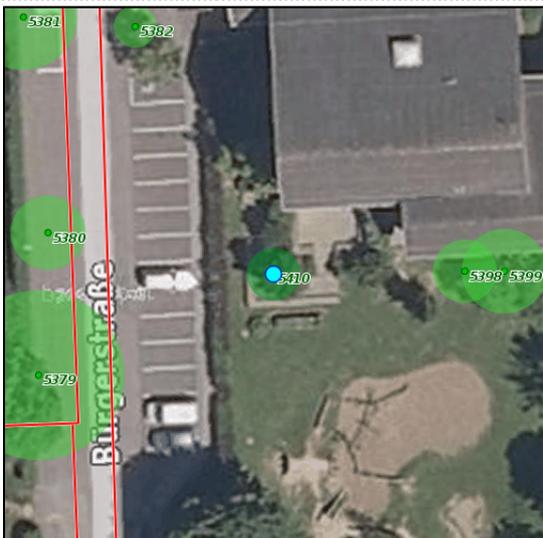
<b>Plakette</b> 5410	
<b>Besitz</b> Eigengrund

<b>Baumkontrolle - Datum:</b> 08.02.2019		<b>Risikoklasse: C - Mittleres Risiko &gt; Kontrolle</b> jährlich	
<b>Baumkontrolleur</b> 012 Helmut Spiessberger	<b>Typ</b> Folgekontrolle		
<b>Entwicklungsphase</b> Reifungsphase	<b>Pflanzstelle</b> Parkanlage		
<b>Erhaltungswürdigkeit</b> Ja	<b>Vitalität</b> Vital		
<b>Lebenserwartung</b> Mittel	<b>Krone Ø 5,00 m</b> <b>Stammumfang</b> 69 cm		
<b>Höhe</b> 5-10 m			
<b>Stamm Ø</b> 22 cm	<b>Berechtigte Sicherheitserwartung</b> des Verkehrs hoch		
<b>Anmerkung</b> Düngung- empfohlen			
<b>Zustand des Baumes</b> Gesund, leicht geschädigt	<b>Verkehrssicher</b> Ja		
<b>Verkehrssicher</b> Ja

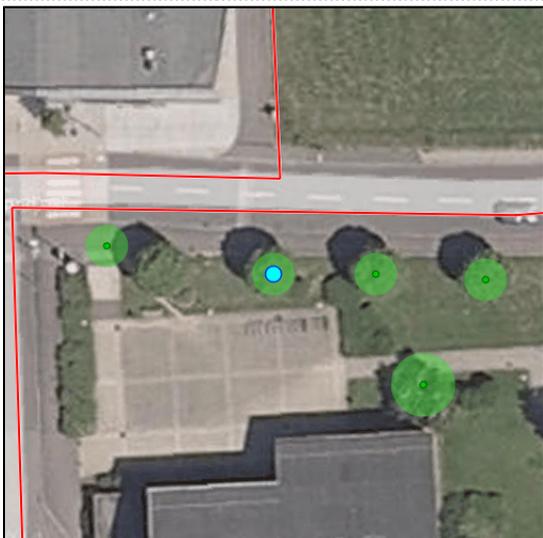
<b>Plakette</b> 5384	
<b>Besitz</b> Eigengrund

Baumkontrolle - Datum: 08.02.2019		<b>Risikoklasse: C - Mittleres Risiko &gt; Kontrolle jährlich</b>	
<b>Baumkontrolleur</b> 012 Helmut Spiessberger	<b>Entwicklungsphase</b> Reifungsphase	<b>Typ</b> Folgekontrolle	
<b>Erhaltungswürdigkeit</b> Ja	<b>Höhe</b> 0-5 m	<b>Pflanzstelle</b> Allee u. Baumreihe	
<b>Stamm Ø</b> 20 cm	<b>Zustand des Baumes</b> Gesund, leicht geschädigt	<b>Vitalität</b> Vital	
<b>Verkehrssicher</b> Ja		<b>Krone Ø</b> 4,00 m	
		<b>Stammumfang</b> 63 cm	
		<b>Berechtigte Sicherheitserwartung des Verkehrs</b> hoch

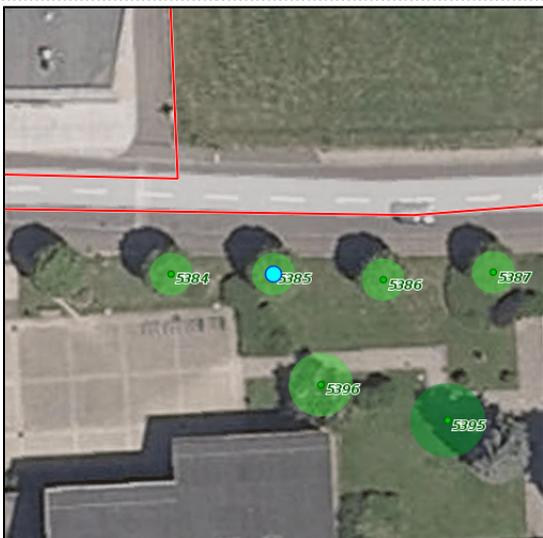
<b>Plakette</b> 5385	
<b>Besitz</b> Eigengrund

Baumkontrolle - Datum: 08.02.2019		<b>Risikoklasse: C - Mittleres Risiko &gt; Kontrolle jährlich</b>	
<b>Baumkontrolleur</b> 012 Helmut Spiessberger		<b>Typ</b> Folgekontrolle	
<b>Entwicklungsphase</b> Reifungsphase		<b>Pflanzstelle</b> Allee u. Baumreihe	
<b>Erhaltungswürdigkeit</b> Ja		<b>Vitalität</b> Vital	
<b>Lebenserwartung</b> Mittel		<b>Krone Ø</b> 4,00 m	
<b>Höhe</b> 0-5 m		<b>Stammumfang</b> 63 cm	
<b>Stamm Ø</b> 20 cm		<b>Berechtigte Sicherheitserwartung des Verkehrs</b> hoch	
<b>Zustand des Baumes</b> Gesund, leicht geschädigt			
<b>Verkehrssicher</b> Ja

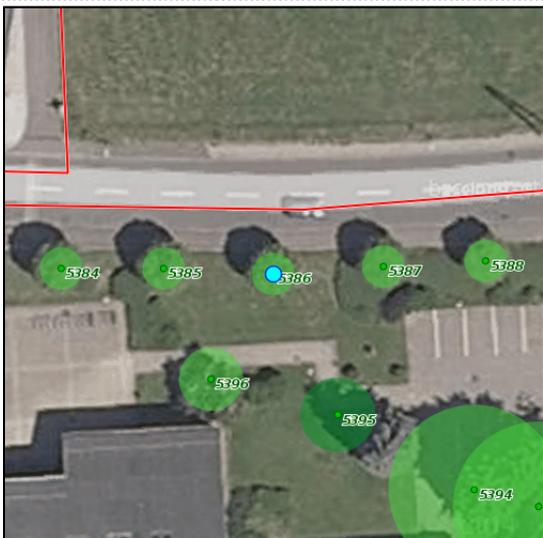
<b>Plakette</b> 5386	
<b>Besitz</b> Eigengrund

<b>Baumkontrolle - Datum:</b> 08.02.2019		<b>Risikoklasse: C - Mittleres Risiko &gt; Kontrolle</b> jährlich	
<b>Baumkontrolleur</b> 012 Helmut Spiessberger		<b>Typ</b> Folgekontrolle	
<b>Entwicklungsphase</b> Reifungsphase		<b>Pflanzstelle</b> Allee u. Baumreihe	
<b>Erhaltungswürdigkeit</b> Ja		<b>Vitalität</b> Vital	
<b>Lebenserwartung</b> Mittel		<b>Krone Ø</b> 4,00 m	
<b>Höhe</b> 0-5 m		<b>Stammumfang</b> 63 cm	
<b>Stamm Ø</b> 20 cm		<b>Zustand des Baumes</b> Gesund, leicht geschädigt	
<b>Zustand des Baumes</b> Gesund, leicht geschädigt		<b>Berechtigte Sicherheitserwartung des Verkehrs</b> hoch	
<b>Verkehrssicher</b> Ja

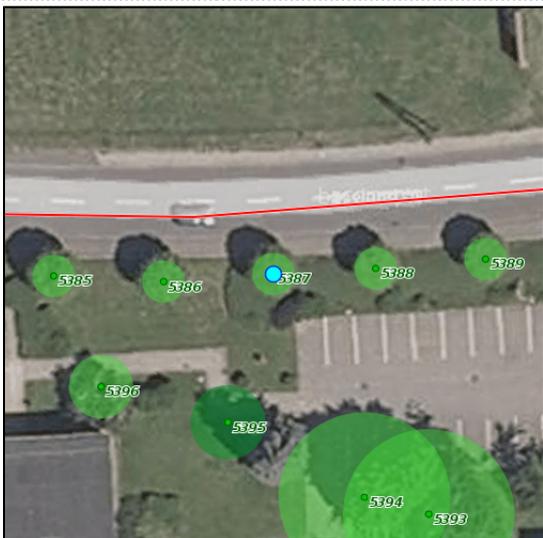
<b>Plakette</b> 5387	
<b>Besitz</b> Eigengrund

<b>Baumkontrolle - Datum:</b> 08.02.2019		<b>Risikoklasse:</b> C - Mittleres Risiko > Kontrolle jährlich	
<b>Baumkontrolleur</b> 012 Helmut Spiessberger		<b>Typ</b> Folgekontrolle	
<b>Entwicklungsphase</b> Reifungsphase		<b>Pflanzstelle</b> Allee u. Baumreihe	
<b>Erhaltungswürdigkeit</b> Ja		<b>Vitalität</b> Vital	
<b>Lebenserwartung</b> Mittel		<b>Krone Ø</b> 4,00 m	
<b>Höhe</b> 0-5 m		<b>Stammumfang</b> 63 cm	
<b>Stamm Ø</b> 20 cm		<b>Zustand des Baumes</b> Gesund, leicht geschädigt	
<b>Zustand des Baumes</b> Gesund, leicht geschädigt		<b>Berechtigte Sicherheitserwartung des Verkehrs</b> hoch	
<b>Verkehrssicher</b> Ja

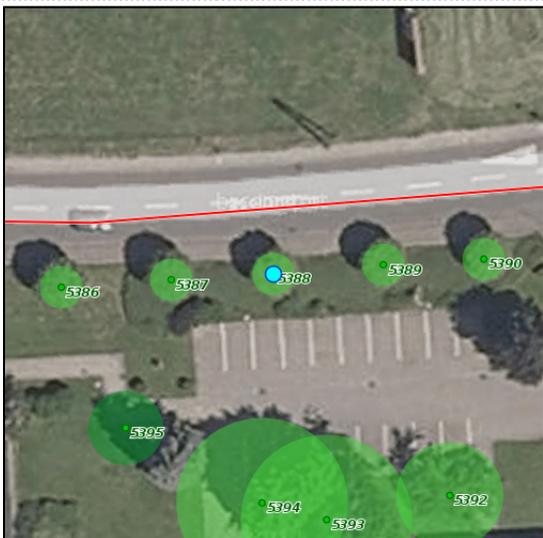
<b>Plakette</b> 5388	
<b>Besitz</b> Eigengrund

<b>Baumkontrolle - Datum:</b> 08.02.2019		<b>Risikoklasse:</b> C-D - Erhöhtes Risiko > <b>Maßnahme planen</b>	
<b>Baumkontrolleur</b> 012 Helmut Spiessberger		<b>Typ</b> Folgekontrolle	
<b>Entwicklungsphase</b> Reifungsphase		<b>Pflanzstelle</b> Allee u. Baumreihe	
<b>Erhaltungswürdigkeit</b> Ja		<b>Vitalität</b> Vital	
<b>Lebenserwartung</b> Mittel		<b>Krone</b> Ø 4,00 m	
<b>Höhe</b> 0-5 m			
<b>Stamm</b> Ø 20 cm		<b>Stammumfang</b> 63 cm	
<b>Zustand des Baumes</b> Stärker geschädigt		<b>Berechtigte Sicherheitserwartung des Verkehrs</b> hoch	
<b>Verkehrssicher</b> Ja

**Mängel: (1):** geringer Mangel, **(2):** mittlerer Mangel, **(3):** schwerer Mangel  
**Stamm** offene Fäulen (3)

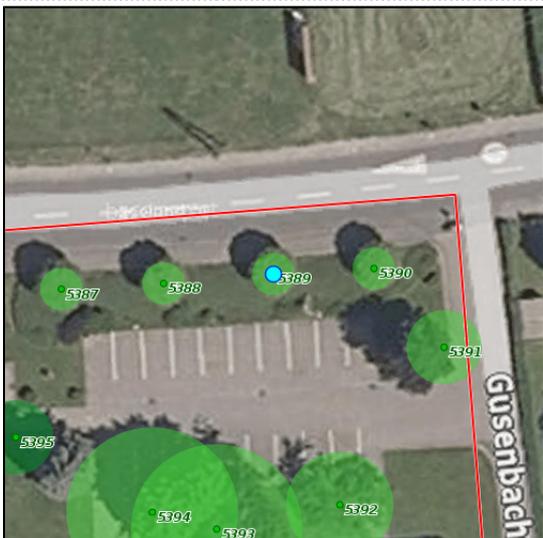
<b>Plakette</b> 5389	
<b>Besitz</b> Eigengrund

<b>Baumkontrolle - Datum:</b> 08.02.2019		<b>Risikoklasse:</b> C - Mittleres Risiko > Kontrolle jährlich	
<b>Baumkontrolleur</b> 012 Helmut Spiessberger		<b>Typ</b> Folgekontrolle	
<b>Entwicklungsphase</b> Reifungsphase		<b>Pflanzstelle</b> Allee u. Baumreihe	
<b>Erhaltungswürdigkeit</b> Ja		<b>Vitalität</b> Vital	
<b>Lebenserwartung</b> Mittel		<b>Krone Ø</b> 4,00 m	
<b>Höhe</b> 0-5 m		<b>Stammumfang</b> 63 cm	
<b>Stamm Ø</b> 20 cm		<b>Zustand des Baumes</b> Gesund, leicht geschädigt	
<b>Zustand des Baumes</b> Gesund, leicht geschädigt		<b>Berechtigte Sicherheitserwartung des Verkehrs</b> hoch	
<b>Verkehrssicher</b> Ja

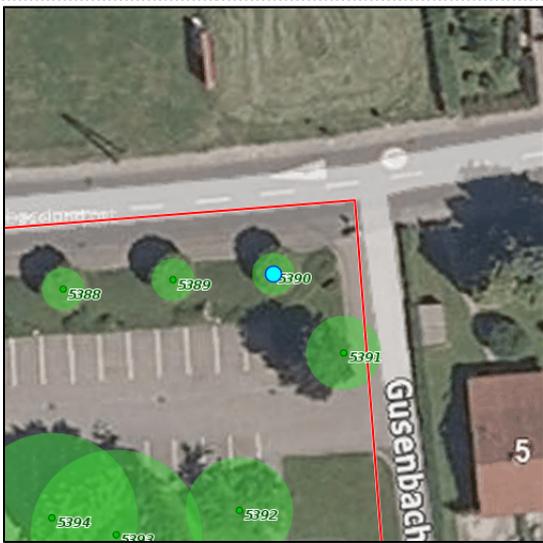
<b>Plakette</b> 5390	
<b>Besitz</b> Eigengrund

<b>Baumkontrolle - Datum:</b> 08.02.2019		<b>Risikoklasse: C - Mittleres Risiko &gt; Kontrolle</b> jährlich	
<b>Baumkontrolleur</b> 012 Helmut Spiessberger		<b>Typ</b> Folgekontrolle	
<b>Entwicklungsphase</b> Reifungsphase		<b>Pflanzstelle</b> Allee u. Baumreihe	
<b>Erhaltungswürdigkeit</b> Ja		<b>Vitalität</b> Vital	
<b>Lebenserwartung</b> Mittel		<b>Krone Ø</b> 4,00 m	
<b>Höhe</b> 0-5 m		<b>Stammumfang</b> 63 cm	
<b>Stamm Ø</b> 20 cm		<b>Berechtigte Sicherheitserwartung des Verkehrs</b> hoch	
<b>Zustand des Baumes</b> Gesund, leicht geschädigt			
<b>Verkehrssicher</b> Ja

**Mängel: (1):** geringer Mangel, **(2):** mittlerer Mangel, **(3):** schwerer Mangel  
**Stamm** offene Fäulen (1)

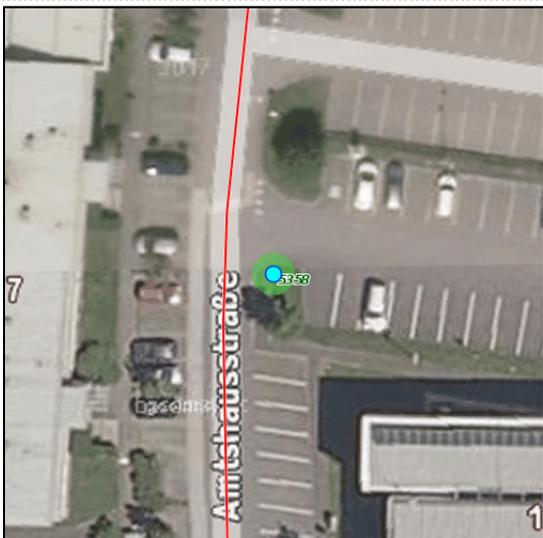
<b>Plakette</b> 5358	
<b>Besitz</b> Eigengrund

Baumkontrolle - Datum: 08.02.2019		<b>Risikoklasse: C - Mittleres Risiko &gt; Kontrolle jährlich</b>	
<b>Baumkontrolleur</b> 012 Helmut Spiessberger		<b>Typ</b> Folgekontrolle	
<b>Entwicklungsphase</b> Jungbaum		<b>Pflanzstelle</b> Grünstreifen neben Straße	
<b>Erhaltungswürdigkeit</b> Ja		<b>Vitalität</b> Vital	
<b>Lebenserwartung</b> Hoch		<b>Krone Ø</b> 4,00 m	
<b>Höhe</b> 5-10 m		<b>Stammumfang</b> 50 cm	
<b>Stamm Ø</b> 16 cm		<b>Berechtigte Sicherheitserwartung des Verkehrs</b> hoch	
<b>Zustand des Baumes</b> Gesund, leicht geschädigt			
<b>Verkehrssicher</b> Ja

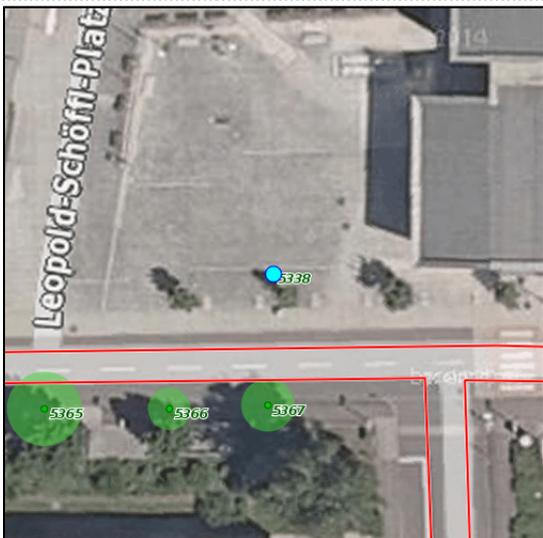
<b>Plakette</b> 5338	
<b>Besitz</b> Eigengrund

<b>Baumkontrolle - Datum:</b> 08.02.2019		<b>Risikoklasse: C - Mittleres Risiko &gt; Kontrolle</b> jährlich	
<b>Baumkontrolleur</b> 012 Helmut Spiessberger		<b>Typ</b> Folgekontrolle	
<b>Entwicklungsphase</b> Jungbaum		<b>Pflanzstelle</b> Pflanzgrube mit Bordstein	
<b>Erhaltungswürdigkeit</b> Ja		<b>Vitalität</b> Vital	
<b>Lebenserwartung</b> Mittel		<b>Krone Ø</b> 1,00 m	
<b>Höhe</b> 0-5 m		<b>Stammumfang</b> 31 cm	
<b>Stamm Ø</b> 10 cm			
<b>Anmerkung</b> 4 Stück Acer			
<b>Zustand des Baumes</b> Gesund, leicht geschädigt		<b>Berechtigte Sicherheitserwartung des Verkehrs</b>	hoch
<b>Verkehrssicher</b> Ja

**Mängel: (1):** geringer Mangel, **(2):** mittlerer Mangel, **(3):** schwerer Mangel  
**Stamm** offene Fäulen (2)

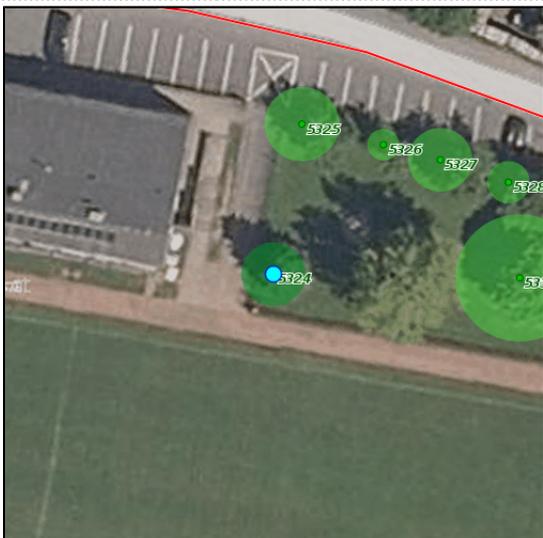
<b>Plakette</b> 5324	
<b>Besitz</b> Eigengrund

<b>Baumkontrolle - Datum:</b> 08.02.2019		<b>Risikoklasse: C - Mittleres Risiko &gt; Kontrolle</b> jährlich	
<b>Baumkontrolleur</b> 012 Helmut Spiessberger	<b>Typ</b> Folgekontrolle		
<b>Entwicklungsphase</b> Reifungsphase	<b>Pflanzstelle</b> Parkanlage		
<b>Erhaltungswürdigkeit</b> Ja	<b>Vitalität</b> Vital		
<b>Lebenserwartung</b> Mittel	<b>Krone Ø</b> 6,00 m		
<b>Höhe</b> 5-10 m	<b>Stammumfang</b> 101 cm		
<b>Stamm Ø</b> 32 cm	<b>Berechtigte Sicherheitserwartung</b> hoch		
<b>Zustand des Baumes</b> Gesund, leicht geschädigt	<b>Sicherheitserwartung des Verkehrs</b>		
<b>Verkehrssicher</b> Ja

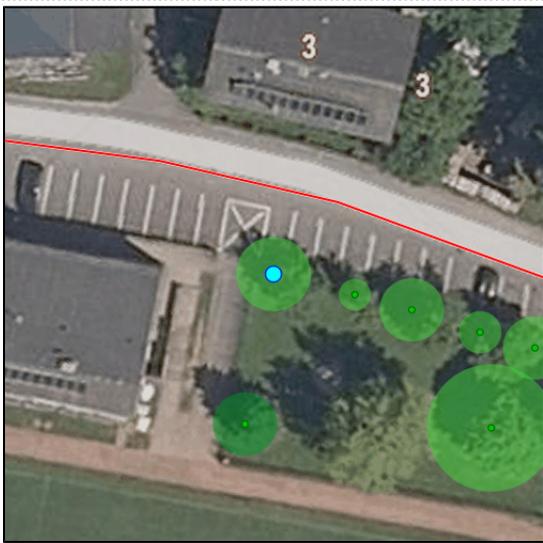
<b>Plakette</b> 5325	
<b>Besitz</b> Eigengrund

<b>Baumkontrolle - Datum:</b> 08.02.2019		<b>Risikoklasse:</b> C - Mittleres Risiko > Kontrolle jährlich	
<b>Baumkontrolleur</b> 012 Helmut Spiessberger		<b>Typ</b> Folgekontrolle	
<b>Entwicklungsphase</b> Reifungsphase		<b>Pflanzstelle</b> Parkanlage	
<b>Erhaltungswürdigkeit</b> Ja		<b>Vitalität</b> Vital	
<b>Lebenserwartung</b> Mittel		<b>Krone</b> Ø 7,00 m	
<b>Höhe</b> 5-10 m			
<b>Stamm</b> Ø 28 cm		<b>Stammumfang</b> 88 cm	
<b>Zustand des Baumes</b> Gesund, leicht geschädigt		<b>Berechtigte Sicherheitserwartung des Verkehrs</b> hoch	
<b>Verkehrssicher</b> Ja

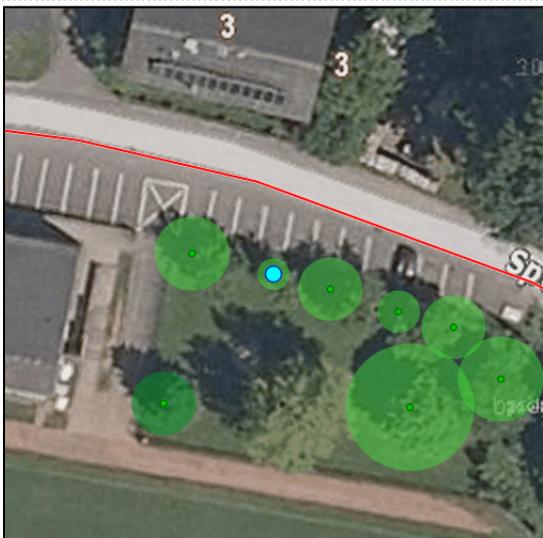
<b>Plakette</b> 5326	
<b>Besitz</b> Eigengrund

<b>Gattung/Art</b> Prunus avium (Kirsche, Vogel-Kirsche)	
<b>Pflanzstelle</b> Parkanlage	
<b>Entwicklungsphase</b> Reifungsphase	
<b>Höhe</b> 5-10 m	<b>Krone Ø</b> 3,00 m
<b>Stamm Ø</b> 16 cm	
<b>Status Baum</b> Lebende Pflanze

<b>Baumkontrolle - Datum:</b> 08.02.2019		<b>Risikoklasse: C - Mittleres Risiko &gt; Kontrolle</b> jährlich	
<b>Baumkontrolleur</b> 012 Helmut Spiessberger		<b>Typ</b> Folgekontrolle	
<b>Entwicklungsphase</b> Reifungsphase		<b>Pflanzstelle</b> Parkanlage	
<b>Erhaltungswürdigkeit</b> Ja		<b>Vitalität</b> Vital	
<b>Lebenserwartung</b> Mittel		<b>Krone Ø</b> 3,00 m	
<b>Höhe</b> 5-10 m		<b>Stammumfang</b> 50 cm	
<b>Stamm Ø</b> 16 cm		<b>Berechtigte Sicherheitserwartung</b> hoch	
<b>Zustand des Baumes</b> Gesund, leicht geschädigt		<b>Sicherheitserwartung des Verkehrs</b>	
<b>Verkehrssicher</b> Ja

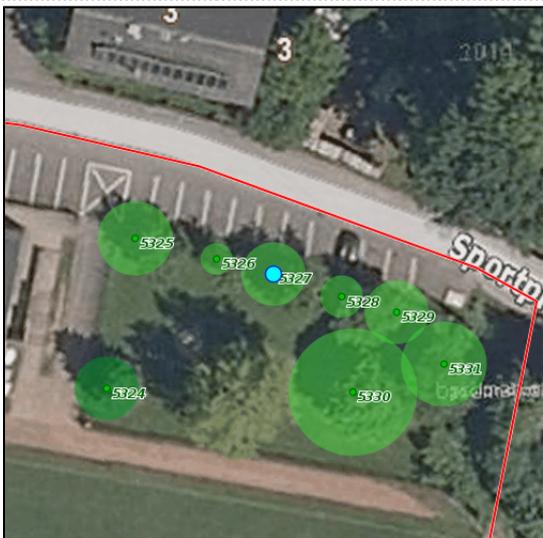
<b>Plakette</b> 5327	
<b>Besitz</b> Eigengrund

<b>Gattung/Art</b> Prunus avium (Kirsche, Vogel-Kirsche)	
<b>Pflanzstelle</b> Parkanlage	
<b>Entwicklungsphase</b> Reifungsphase	
<b>Höhe</b> 5-10 m	
<b>Stamm Ø</b> 26 cm	
<b>Status Baum</b> Lebende Pflanze	
<b>Krone Ø</b> 6,00 m

<b>Baumkontrolle - Datum:</b> 08.02.2019		<b>Risikoklasse:</b> C - Mittleres Risiko > Kontrolle jährlich	
<b>Baumkontrolleur</b> 012 Helmut Spiessberger		<b>Typ</b> Folgekontrolle	
<b>Entwicklungsphase</b> Reifungsphase		<b>Pflanzstelle</b> Parkanlage	
<b>Erhaltungswürdigkeit</b> Ja		<b>Vitalität</b> Vital	
<b>Lebenserwartung</b> Mittel		<b>Krone Ø</b> 6,00 m	
<b>Höhe</b> 5-10 m		<b>Stammumfang</b> 82 cm	
<b>Stamm Ø</b> 26 cm		<b>Zustand des Baumes</b> Gesund, leicht geschädigt	
<b>Zustand des Baumes</b> Gesund, leicht geschädigt		<b>Berechtigte Sicherheitserwartung des Verkehrs</b> hoch	
<b>Verkehrssicher</b> Ja

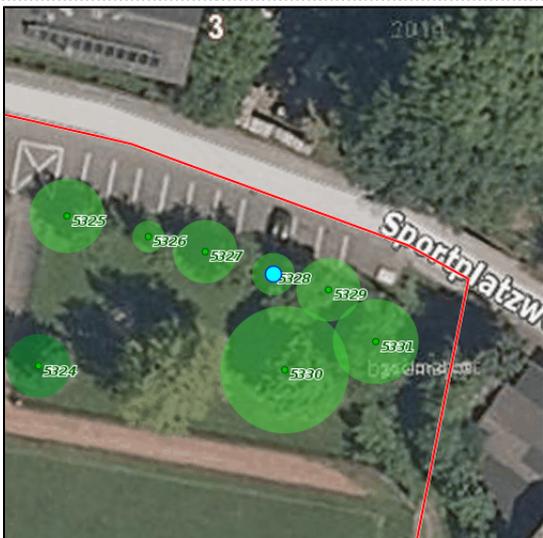
<b>Plakette</b> 5328	
<b>Besitz</b> Eigengrund

<b>Gattung/Art</b> Aesculus hippocastanum (Rosskastanie)	
<b>Pflanzstelle</b> Parkanlage	<b>Krone Ø 4,00 m</b>
<b>Entwicklungsphase</b> Reifungsphase	
<b>Höhe</b> 5-10 m	
<b>Stamm Ø</b> 16 cm	
<b>Status Baum</b> Lebende Pflanze

<b>Baumkontrolle - Datum:</b> 08.02.2019		<b>Risikoklasse: C - Mittleres Risiko &gt; Kontrolle</b> jährlich	
<b>Baumkontrolleur</b> 012 Helmut Spiessberger	<b>Entwicklungsphase</b> Reifungsphase	<b>Typ</b> Folgekontrolle	
<b>Erhaltungswürdigkeit</b> Ja	<b>Lebenserwartung</b> Mittel	<b>Pflanzstelle</b> Parkanlage	
<b>Höhe</b> 5-10 m	<b>Stamm Ø</b> 16 cm	<b>Vitalität</b> Vital	
<b>Zustand des Baumes</b> Gesund, leicht geschädigt	<b>Verkehrssicher</b> Ja	<b>Krone Ø</b> 4,00 m	
		<b>Stammumfang</b> 50 cm	
		<b>Berechtigte Sicherheitserwartung des Verkehrs</b> hoch

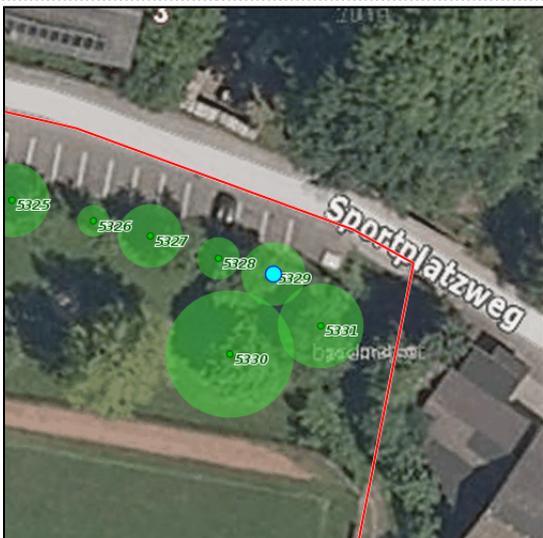
<b>Plakette</b> 5329	
<b>Besitz</b> Eigengrund

<b>Gattung/Art</b> Prunus avium (Kirsche, Vogel-Kirsche)	
<b>Pflanzstelle</b> Parkanlage	<b>Krone Ø 6,00 m</b>
<b>Entwicklungsphase</b> Reifungsphase	
<b>Höhe</b> 5-10 m	
<b>Stamm Ø</b> 20 cm	
<b>Status Baum</b> Lebende Pflanze

<b>Baumkontrolle - Datum:</b> 08.02.2019		<b>Risikoklasse:</b> C - Mittleres Risiko > Kontrolle jährlich	
<b>Baumkontrolleur</b> 012 Helmut Spiessberger		<b>Typ</b> Folgekontrolle	
<b>Entwicklungsphase</b> Reifungsphase		<b>Pflanzstelle</b> Parkanlage	
<b>Erhaltungswürdigkeit</b> Ja		<b>Vitalität</b> Vital	
<b>Lebenserwartung</b> Mittel		<b>Krone Ø 6,00 m</b>	
<b>Höhe</b> 5-10 m			
<b>Stamm Ø</b> 20 cm		<b>Stammumfang</b> 63 cm	
<b>Zustand des Baumes</b> Gesund, leicht geschädigt		<b>Berechtigte Sicherheitserwartung des Verkehrs</b> hoch	
<b>Verkehrssicher</b> Ja

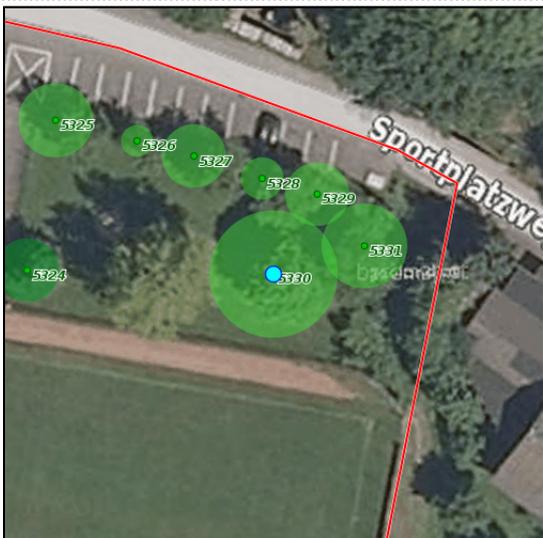
<b>Plakette</b> 5330	
<b>Besitz</b> Eigengrund

<b>Gattung/Art</b> Tilia cordata (Linde, Winter-Linde)	
<b>Pflanzstelle</b> Parkanlage	
<b>Entwicklungsphase</b> Reifungsphase	
<b>Höhe</b> 10-15 m	<b>Krone Ø 12,00 m</b>
<b>Stamm Ø</b> 38 cm	
<b>Status Baum</b> Lebende Pflanze

<b>Baumkontrolle - Datum:</b> 08.02.2019		<b>Risikoklasse: C - Mittleres Risiko &gt; Kontrolle</b> jährlich	
<b>Baumkontrolleur</b> 012 Helmut Spiessberger		<b>Typ</b> Folgekontrolle	
<b>Entwicklungsphase</b> Reifungsphase		<b>Pflanzstelle</b> Parkanlage	
<b>Erhaltungswürdigkeit</b> Ja		<b>Vitalität</b> Vital	
<b>Lebenserwartung</b> Mittel		<b>Krone Ø 12,00 m</b>	
<b>Höhe</b> 10-15 m			
<b>Stamm Ø</b> 38 cm		<b>Stammumfang</b> 119 cm	
<b>Zustand des Baumes</b> Gesund, leicht geschädigt		<b>Berechtigte Sicherheitserwartung des Verkehrs</b> hoch	
<b>Verkehrssicher</b> Ja

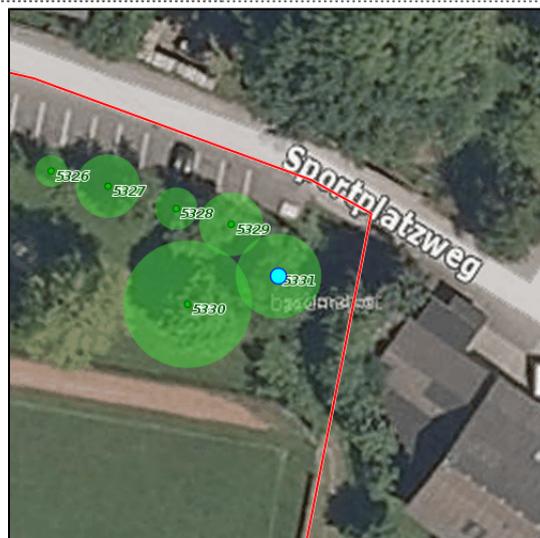
<b>Plakette</b> 5331
<b>Besitz</b> Eigengrund

<b>Gattung/Art</b> Prunus avium (Kirsche, Vogel-Kirsche)	
<b>Pflanzstelle</b> Parkanlage	
<b>Entwicklungsphase</b> Reifungsphase	
<b>Höhe</b> 10-15 m	<b>Krone Ø</b> 8,00 m
<b>Stamm Ø</b> 32 cm	
<b>Status Baum</b> Lebende Pflanze

Baumkontrolle - Datum: 08.02.2019		<b>Risikoklasse: C - Mittleres Risiko &gt; Kontrolle jährlich</b>	
<b>Baumkontrolleur</b> 012 Helmut Spiessberger		<b>Typ</b> Folgekontrolle	
<b>Entwicklungsphase</b> Reifungsphase		<b>Pflanzstelle</b> Parkanlage	
<b>Erhaltungswürdigkeit</b> Ja		<b>Vitalität</b> Vital	
<b>Lebenserwartung</b> Mittel		<b>Krone Ø</b> 8,00 m	
<b>Höhe</b> 10-15 m		<b>Stammumfang</b> 101 cm	
<b>Stamm Ø</b> 32 cm		<b>Berechtigte Sicherheitserwartung des Verkehrs</b> hoch	
<b>Zustand des Baumes</b> Gesund, leicht geschädigt			
<b>Verkehrssicher</b> Ja

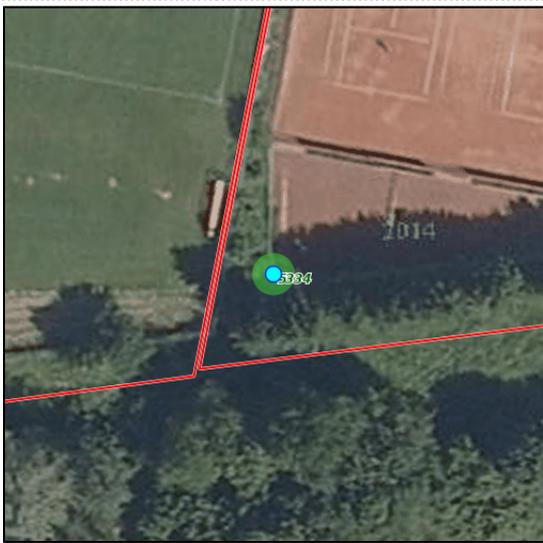
<b>Plakette</b> 5334	
<b>Besitz</b> Eigengrund

<b>Gattung/Art</b> Prunus avium (Kirsche, Vogel-Kirsche)	
<b>Pflanzstelle</b> Brachland	
<b>Entwicklungsphase</b> Alterungsphase	
<b>Höhe</b> 10-15 m	<b>Krone Ø</b> 4,00 m
<b>Stamm Ø</b> 25 cm	
<b>Status Baum</b> Lebende Pflanze

<b>Baumkontrolle - Datum:</b> 08.02.2019		<b>Risikoklasse:</b> C - Mittleres Risiko > Kontrolle jährlich	
<b>Baumkontrolleur</b> 012 Helmut Spiessberger		<b>Typ</b> Folgekontrolle	
<b>Entwicklungsphase</b> Alterungsphase		<b>Pflanzstelle</b> Brachland	
<b>Erhaltungswürdigkeit</b> Ja		<b>Vitalität</b> Vital	
<b>Lebenserwartung</b> Mittel		<b>Krone Ø</b> 4,00 m	
<b>Höhe</b> 10-15 m			
<b>Stamm Ø</b> 25 cm		<b>Stammumfang</b> 79 cm	
<b>Anmerkung</b> 17 stück Picea abies.			
<b>Zustand des Baumes</b> Gesund, leicht geschädigt		<b>Berechtigte Sicherheitserwartung des Verkehrs</b> hoch	
<b>Verkehrssicher</b> Ja

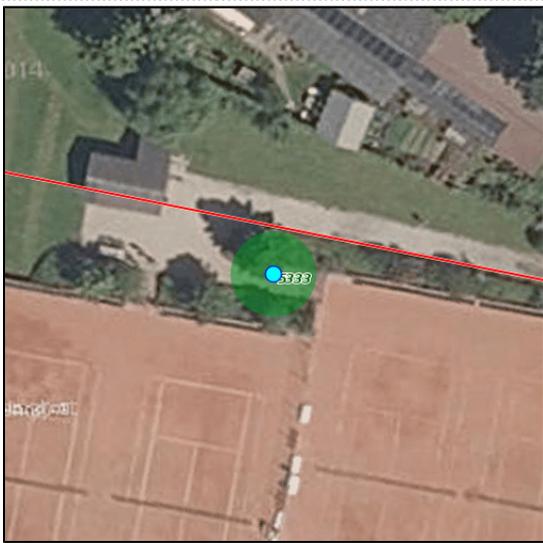
<b>Plakette</b> 5333	
<b>Besitz</b> Eigengrund

<b>Gattung/Art</b> Abies sp. (Tanne)	<b>Krone Ø 8,00 m</b>
<b>Pflanzstelle</b> Grüninsel	
<b>Entwicklungsphase</b> Reifungsphase	
<b>Höhe</b> 5-10 m	
<b>Stamm Ø</b> 28 cm	
<b>Status Baum</b> Lebende Pflanze

<b>Baumkontrolle - Datum:</b> 08.02.2019		<b>Risikoklasse: C - Mittleres Risiko &gt; Kontrolle</b> jährlich	
<b>Baumkontrolleur</b> 012 Helmut Spiessberger	<b>Typ</b> Folgekontrolle		
<b>Entwicklungsphase</b> Reifungsphase	<b>Pflanzstelle</b> Grüninsel		
<b>Erhaltungswürdigkeit</b> Ja	<b>Vitalität</b> Vital		
<b>Lebenserwartung</b> Mittel	<b>Krone Ø</b> 8,00 m		
<b>Höhe</b> 5-10 m	<b>Stammumfang</b> 88 cm		
<b>Stamm Ø</b> 28 cm	<b>Berechtigte Sicherheitserwartung</b> hoch		
<b>Zustand des Baumes</b> Gesund, leicht geschädigt	<b>Sicherheitserwartung des Verkehrs</b>		
<b>Verkehrssicher</b> Ja

Arbeit - # 45919		Firma: Baumpartner
<b>Arbeitstyp</b> 042 - Ausgebrochene Kronenteile entfernen	<b>Datum Ausführung</b>	
<b>Vorgesehenes Anfangsdatum</b> 10.02.2019	<b>Vorgesehenes Enddatum</b> 11.05.2019

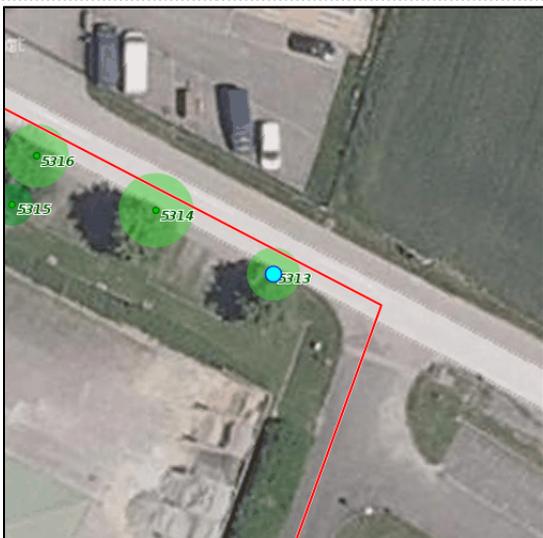
<b>Plakette</b> 5313	
<b>Besitz</b> Eigengrund

<b>Gattung/Art</b> Acer campestre (Ahorn, Feld-Ahorn)	
<b>Pflanzstelle</b> Grünstreifen neben Straße	
<b>Entwicklungsphase</b> Reifungsphase	
<b>Höhe</b> 5-10 m	<b>Krone Ø</b> 5,00 m
<b>Stamm Ø</b> 22 cm	
<b>Status Baum</b> Lebende Pflanze

<b>Baumkontrolle - Datum:</b> 08.02.2019		<b>Risikoklasse: C - Mittleres Risiko &gt; Kontrolle</b> jährlich	
<b>Baumkontrolleur</b> 012 Helmut Spiessberger		<b>Typ</b> Folgekontrolle	
<b>Entwicklungsphase</b> Reifungsphase		<b>Pflanzstelle</b> Grünstreifen neben Straße	
<b>Erhaltungswürdigkeit</b> Ja		<b>Vitalität</b> Vital	
<b>Lebenserwartung</b> Mittel		<b>Krone Ø</b> 5,00 m	
<b>Höhe</b> 5-10 m		<b>Stammumfang</b> 69 cm	
<b>Stamm Ø</b> 22 cm		<b>Berechtigte Sicherheitserwartung des Verkehrs</b> hoch	
<b>Zustand des Baumes</b> Gesund, leicht geschädigt			
<b>Verkehrssicher</b> Ja
