201.0162a Engerwitzdorf (4209) Kindergarten

**Standort:** 201.0162a Engerwitzdorf (4209) Kindergarten  
**PLZ, Gemeinde:** 4209, Engerwitzdorf  
**Standortsname/  
Strasse, Nr.:** Kindergarten,  
**Beschreibung:**  
**Klassifizierung:** Grünanlage  
**Zustand:** BKT fertig, keine Maßn.  
**Firma:** Baumpartner  
**Gesamtfläche:** 4.532,29 m<sup>2</sup>  
**Anmerkung:** Tel. Herr Wagner: Telefon: +43 7235 66955 340  
Mobil: +43 664 88411928

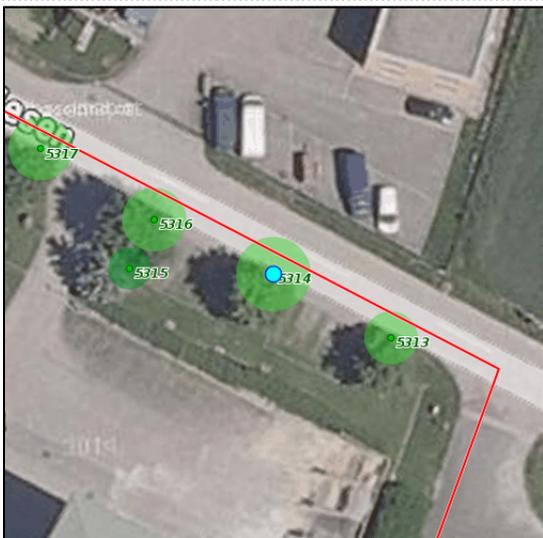
<b>Plakette</b> 5314	
<b>Besitz</b> Eigengrund

<b>Gattung/Art</b> Acer campestre (Ahorn, Feld-Ahorn)	
<b>Pflanzstelle</b> Grünstreifen neben Straße	
<b>Entwicklungsphase</b> Reifungsphase	
<b>Höhe</b> 5-10 m	<b>Krone</b> Ø 7,00 m
<b>Stamm</b> Ø 26 cm	
<b>Status Baum</b> Lebende Pflanze

<b>Baumkontrolle - Datum:</b> 08.02.2019		<b>Risikoklasse:</b> C - Mittleres Risiko > Kontrolle jährlich	
<b>Baumkontrolleur</b> 012 Helmut Spiessberger		<b>Typ</b> Folgekontrolle	
<b>Entwicklungsphase</b> Reifungsphase		<b>Pflanzstelle</b> Grünstreifen neben Straße	
<b>Erhaltungswürdigkeit</b> Ja		<b>Vitalität</b> Vital	
<b>Lebenserwartung</b> Mittel		<b>Krone</b> Ø 7,00 m	
<b>Höhe</b> 5-10 m		<b>Stammumfang</b> 82 cm	
<b>Stamm</b> Ø 26 cm		<b>Berechtigte Sicherheitserwartung des Verkehrs</b> hoch	
<b>Zustand des Baumes</b> Gesund, leicht geschädigt		<b>Verkehrssicher</b> Ja

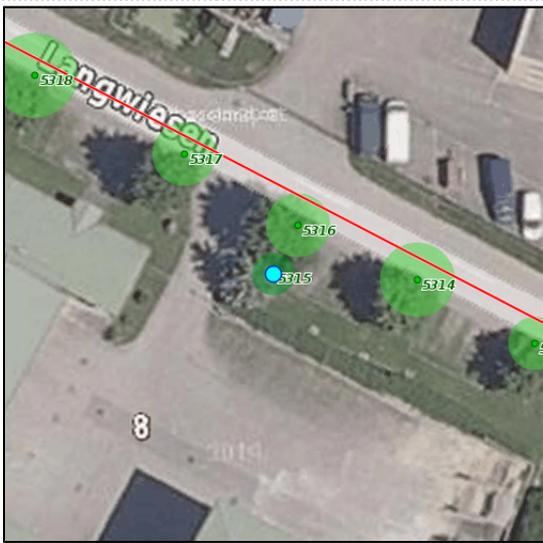
<b>Plakette</b> 5315	
<b>Besitz</b> Eigengrund

<b>Gattung/Art</b> Picea pungens Glauca (Blaufichte)	
<b>Pflanzstelle</b> Grünstreifen neben Straße	
<b>Entwicklungsphase</b> Reifungsphase	
<b>Höhe</b> 5-10 m	<b>Krone</b> Ø 4,00 m
<b>Stamm</b> Ø 26 cm	
<b>Status Baum</b> Lebende Pflanze

<b>Baumkontrolle - Datum:</b> 08.02.2019		<b>Risikoklasse:</b> C - Mittleres Risiko > Kontrolle jährlich	
<b>Baumkontrolleur</b> 012 Helmut Spiessberger		<b>Typ</b> Folgekontrolle	
<b>Entwicklungsphase</b> Reifungsphase		<b>Pflanzstelle</b> Grünstreifen neben Straße	
<b>Erhaltungswürdigkeit</b> Ja		<b>Vitalität</b> Vital	
<b>Lebenserwartung</b> Mittel		<b>Krone</b> Ø 4,00 m	
<b>Höhe</b> 5-10 m			
<b>Stamm</b> Ø 26 cm		<b>Stammumfang</b> 82 cm	
<b>Anmerkung</b> Aufasten- empfohlen			
<b>Zustand des Baumes</b> Gesund, leicht geschädigt		<b>Berechtigte Sicherheitserwartung des Verkehrs</b> hoch	
<b>Verkehrssicher</b> Ja

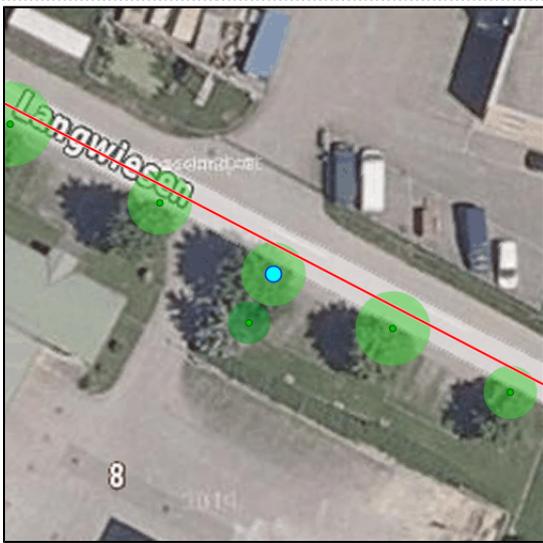
<b>Plakette</b> 5316	
<b>Besitz</b> Eigengrund

<b>Gattung/Art</b> Acer campestre (Ahorn, Feld-Ahorn)	
<b>Pflanzstelle</b> Grünstreifen neben Straße	
<b>Entwicklungsphase</b> Reifungsphase	
<b>Höhe</b> 5-10 m	<b>Krone Ø</b> 6,00 m
<b>Stamm Ø</b> 32 cm	
<b>Status Baum</b> Lebende Pflanze

<b>Baumkontrolle - Datum:</b> 08.02.2019		<b>Risikoklasse: C - Mittleres Risiko &gt; Kontrolle</b> jährlich	
<b>Baumkontrolleur</b> 012 Helmut Spiessberger		<b>Typ</b> Folgekontrolle	
<b>Entwicklungsphase</b> Reifungsphase		<b>Pflanzstelle</b> Grünstreifen neben Straße	
<b>Erhaltungswürdigkeit</b> Ja		<b>Vitalität</b> Vital	
<b>Lebenserwartung</b> Mittel		<b>Krone Ø</b> 6,00 m	
<b>Höhe</b> 5-10 m		<b>Stammumfang</b> 101 cm	
<b>Stamm Ø</b> 32 cm		<b>Berechtigte Sicherheitserwartung</b> hoch des Verkehrs	
<b>Zustand des Baumes</b> Gesund, leicht geschädigt			
<b>Verkehrssicher</b> Ja

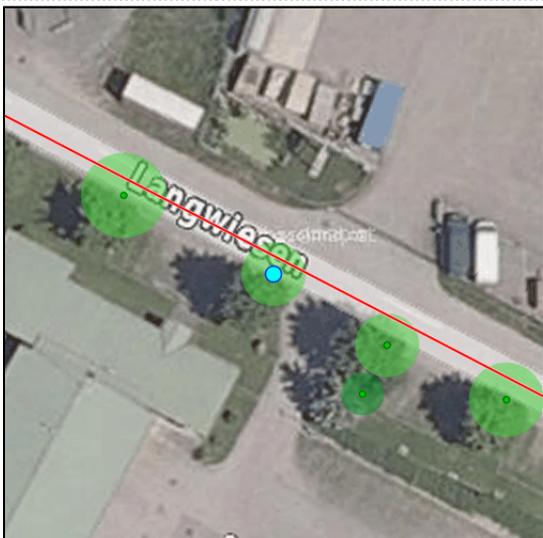
<b>Plakette</b> 5317	
<b>Besitz</b> Eigengrund

<b>Gattung/Art</b> Acer campestre (Ahorn, Feld-Ahorn)	
<b>Pflanzstelle</b> Grünstreifen neben Straße	
<b>Entwicklungsphase</b> Reifungsphase	
<b>Höhe</b> 5-10 m	<b>Krone Ø</b> 6,00 m
<b>Stamm Ø</b> 28 cm	
<b>Status Baum</b> Lebende Pflanze

<b>Baumkontrolle - Datum:</b> 08.02.2019		<b>Risikoklasse: C - Mittleres Risiko &gt; Kontrolle</b> jährlich	
<b>Baumkontrolleur</b> 012 Helmut Spiessberger		<b>Typ</b> Folgekontrolle	
<b>Entwicklungsphase</b> Reifungsphase		<b>Pflanzstelle</b> Grünstreifen neben Straße	
<b>Erhaltungswürdigkeit</b> Ja		<b>Vitalität</b> Vital	
<b>Lebenserwartung</b> Mittel		<b>Krone Ø</b> 6,00 m	
<b>Höhe</b> 5-10 m		<b>Stammumfang</b> 88 cm	
<b>Stamm Ø</b> 28 cm		<b>Berechtigte Sicherheitserwartung</b> hoch	
<b>Zustand des Baumes</b> Gesund, leicht geschädigt		<b>Sicherheitserwartung des Verkehrs</b>	
<b>Verkehrssicher</b> Ja

**Mängel: (1):** geringer Mangel, **(2):** mittlerer Mangel, **(3):** schwerer Mangel  
**Baumkrone** Mistelbefall (1), Astungen/Wunden (2)

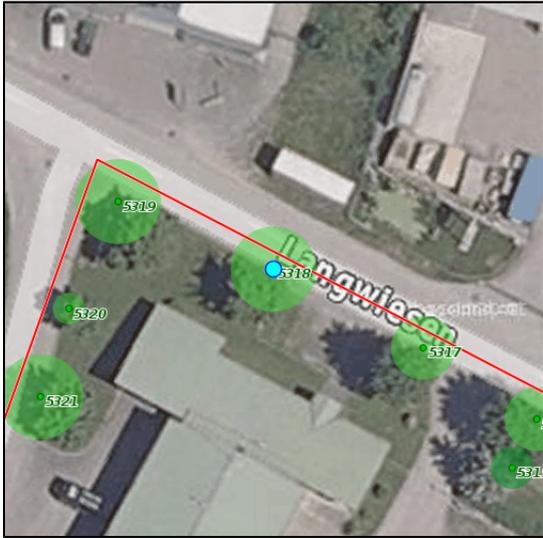
<b>Plakette</b> 5318	
<b>Besitz</b> Eigengrund

<b>Gattung/Art</b> Acer campestre (Ahorn, Feld-Ahorn)	
<b>Pflanzstelle</b> Grünstreifen neben Straße	
<b>Entwicklungsphase</b> Reifungsphase	
<b>Höhe</b> 5-10 m	<b>Krone Ø</b> 8,00 m
<b>Stamm Ø</b> 24 cm	
<b>Status Baum</b> Lebende Pflanze

<b>Baumkontrolle - Datum:</b> 08.02.2019		<b>Risikoklasse: C - Mittleres Risiko &gt; Kontrolle</b> jährlich	
<b>Baumkontrolleur</b> 012 Helmut Spiessberger		<b>Typ</b> Folgekontrolle	
<b>Entwicklungsphase</b> Reifungsphase		<b>Pflanzstelle</b> Grünstreifen neben Straße	
<b>Erhaltungswürdigkeit</b> Ja		<b>Vitalität</b> Vital	
<b>Lebenserwartung</b> Mittel		<b>Krone Ø</b> 8,00 m	
<b>Höhe</b> 5-10 m		<b>Stammumfang</b> 75 cm	
<b>Stamm Ø</b> 24 cm			
<b>Anmerkung</b> Leittrieb fehlend			
<b>Zustand des Baumes</b> Gesund, leicht geschädigt		<b>Berechtigte Sicherheitserwartung des Verkehrs</b> hoch	
<b>Verkehrssicher</b> Ja

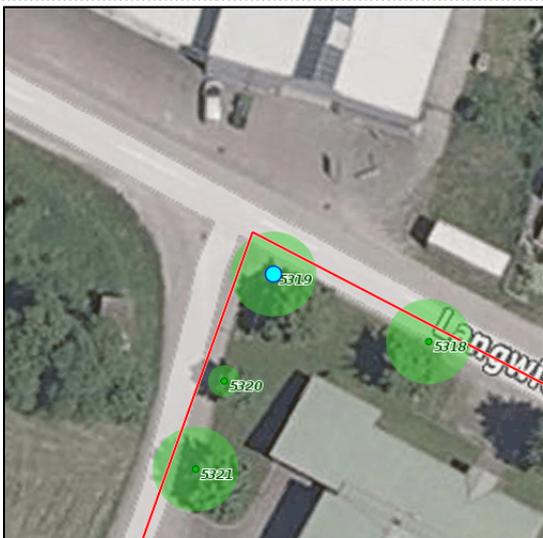
<b>Plakette</b> 5319	
<b>Besitz</b> Eigengrund

<b>Gattung/Art</b> Acer campestre (Ahorn, Feld-Ahorn)	
<b>Pflanzstelle</b> Grünstreifen neben Straße	
<b>Entwicklungsphase</b> Reifungsphase	
<b>Höhe</b> 5-10 m	<b>Krone</b> Ø 8,00 m
<b>Stamm</b> Ø 26 cm	
<b>Status Baum</b> Lebende Pflanze

<b>Baumkontrolle - Datum:</b> 08.02.2019		<b>Risikoklasse:</b> C - Mittleres Risiko > Kontrolle jährlich	
<b>Baumkontrolleur</b> 012 Helmut Spiessberger		<b>Typ</b> Folgekontrolle	
<b>Entwicklungsphase</b> Reifungsphase		<b>Pflanzstelle</b> Grünstreifen neben Straße	
<b>Erhaltungswürdigkeit</b> Ja		<b>Vitalität</b> Vital	
<b>Lebenserwartung</b> Mittel		<b>Krone</b> Ø 8,00 m	
<b>Höhe</b> 5-10 m		<b>Stammumfang</b> 82 cm	
<b>Stamm</b> Ø 26 cm		<b>Berechtigte Sicherheitserwartung des Verkehrs</b> hoch	
<b>Zustand des Baumes</b> Gesund, leicht geschädigt		<b>Verkehrssicher</b> Ja

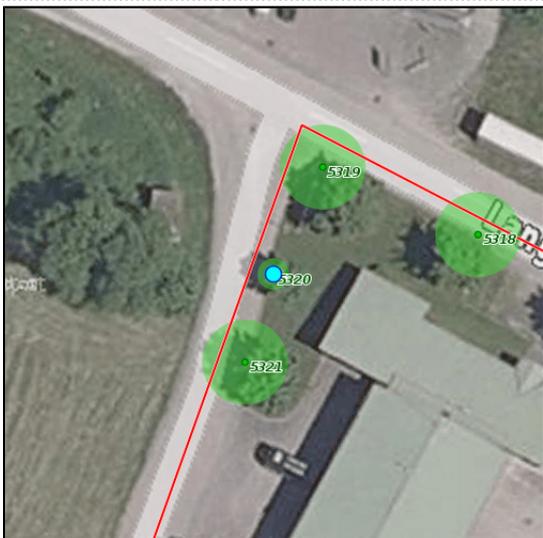
<b>Plakette</b> 5320	
<b>Besitz</b> Eigengrund

<b>Gattung/Art</b> Acer pseudoplatanus (Ahorn, Berg-Ahorn)	
<b>Pflanzstelle</b> Grünstreifen neben Straße	
<b>Entwicklungsphase</b> Reifungsphase	
<b>Höhe</b> 0-5 m	<b>Krone Ø</b> 3,00 m
<b>Stamm Ø</b> 16 cm	
<b>Status Baum</b> Lebende Pflanze

<b>Baumkontrolle - Datum:</b> 08.02.2019		<b>Risikoklasse:</b> C - Mittleres Risiko > Kontrolle jährlich	
<b>Baumkontrolleur</b> 012 Helmut Spiessberger		<b>Typ</b> Folgekontrolle	
<b>Entwicklungsphase</b> Reifungsphase		<b>Pflanzstelle</b> Grünstreifen neben Straße	
<b>Erhaltungswürdigkeit</b> Ja		<b>Vitalität</b> Vital	
<b>Lebenserwartung</b> Mittel		<b>Krone Ø</b> 3,00 m	
<b>Höhe</b> 0-5 m		<b>Stammumfang</b> 50 cm	
<b>Stamm Ø</b> 16 cm		<b>Zustand des Baumes</b> Gesund, leicht geschädigt	
<b>Zustand des Baumes</b> Gesund, leicht geschädigt		<b>Berechtigte Sicherheitserwartung des Verkehrs</b> hoch	
<b>Verkehrssicher</b> Ja

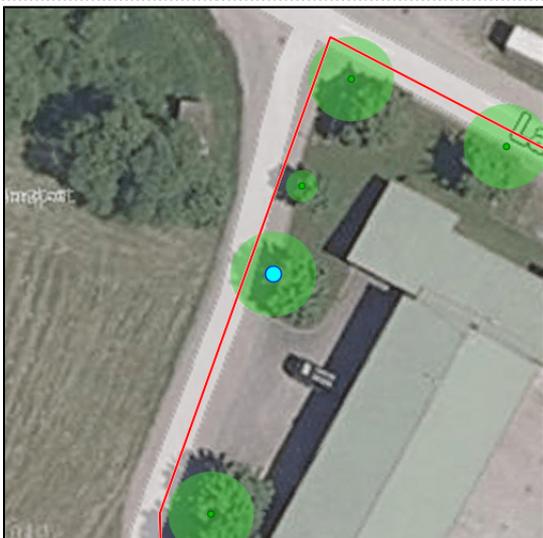
<b>Plakette</b> 5321	
<b>Besitz</b> Eigengrund

<b>Gattung/Art</b> Acer pseudoplatanus (Ahorn, Berg-Ahorn)	
<b>Pflanzstelle</b> Grünstreifen neben Straße	
<b>Entwicklungsphase</b> Reifungsphase	
<b>Höhe</b> 5-10 m	<b>Krone Ø</b> 8,00 m
<b>Stamm Ø</b> 24 cm	
<b>Status Baum</b> Lebende Pflanze

<b>Baumkontrolle - Datum:</b> 08.02.2019		<b>Risikoklasse: C - Mittleres Risiko &gt; Kontrolle</b> jährlich	
<b>Baumkontrolleur</b> 012 Helmut Spiessberger		<b>Typ</b> Folgekontrolle	
<b>Entwicklungsphase</b> Reifungsphase		<b>Pflanzstelle</b> Grünstreifen neben Straße	
<b>Erhaltungswürdigkeit</b> Ja		<b>Vitalität</b> Vital	
<b>Lebenserwartung</b> Mittel		<b>Krone Ø</b> 8,00 m	
<b>Höhe</b> 5-10 m		<b>Stammumfang</b> 75 cm	
<b>Stamm Ø</b> 24 cm		<b>Berechtigte Sicherheitserwartung des Verkehrs</b> hoch	
<b>Zustand des Baumes</b> Gesund, leicht geschädigt			
<b>Verkehrssicher</b> Ja

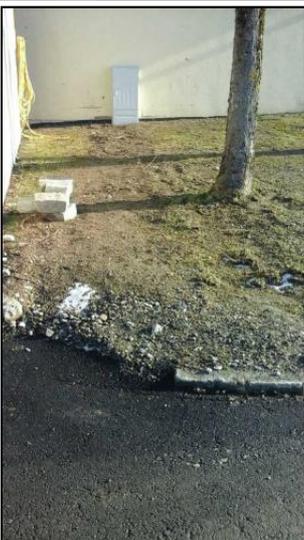
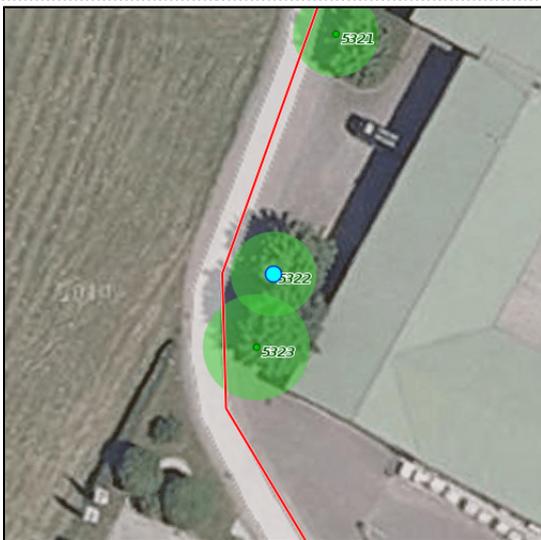
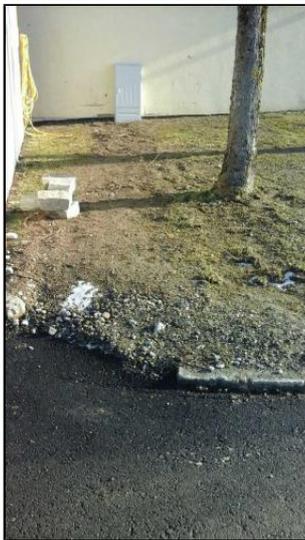
<b>Plakette</b> 5322	
<b>Besitz</b> Eigengrund

<b>Gattung/Art</b> Acer pseudoplatanus (Ahorn, Berg-Ahorn)	
<b>Pflanzstelle</b> Grünstreifen neben Straße	
<b>Entwicklungsphase</b> Reifungsphase	
<b>Höhe</b> 5-10 m	<b>Krone Ø</b> 8,00 m
<b>Stamm Ø</b> 26 cm	
<b>Status Baum</b> Lebende Pflanze	
<b>Anmerkung</b> Bodengrabung im Wurzel Bereich.

<b>Typ</b> Folgekontrolle			
<b>Entwicklungsphase</b> Reifungsphase			
<b>Pflanzstelle</b> Grünstreifen neben Straße			
<b>Erhaltungswürdigkeit</b> Ja			
<b>Vitalität</b> Vital			
<b>Lebenserwartung</b> Mittel			
<b>Höhe</b> 5-10 m			
<b>Krone Ø</b> 8,00 m			
<b>Stamm Ø</b> 26 cm			
<b>Stammumfang</b> 82 cm			
<b>Zustand des Baumes</b> Gesund, leicht geschädigt			
<b>Berechtigte</b> hoch			
<b>Sicherheitserwartung des Verkehrs</b>			
<b>Verkehrssicher</b> Nein			
<b>Mängel: (1):</b> geringer Mangel, <b>(2):</b> mittlerer Mangel, <b>(3):</b> schwerer Mangel			
<b>Wurzel</b> Bodenabgrabungen (3)			
<b>Vorgeschlagene Arbeiten</b>			
<b>Arbeitstyp</b>	<b>Firma</b>	<b>Vorgesehenes Enddatum</b>	<b>Zustand</b>
Weiterf. Untersuchung / weitere Inaugenscheinnahme	Baumpartner	12.03.2019	Programmiert

Arbeit - # 45920		Firma: Baumpartner
<b>Arbeitstyp</b> 012 - Weiterf. Untersuchung / weitere Inaugenscheinnahme	<b>Datum Ausführung</b>	
<b>Vorgesehenes Anfangsdatum</b> 10.02.2019	<b>Vorgesehenes Enddatum</b> 12.03.2019	
<b>Anmerkung</b> Grabung im Wurzel Bereich.

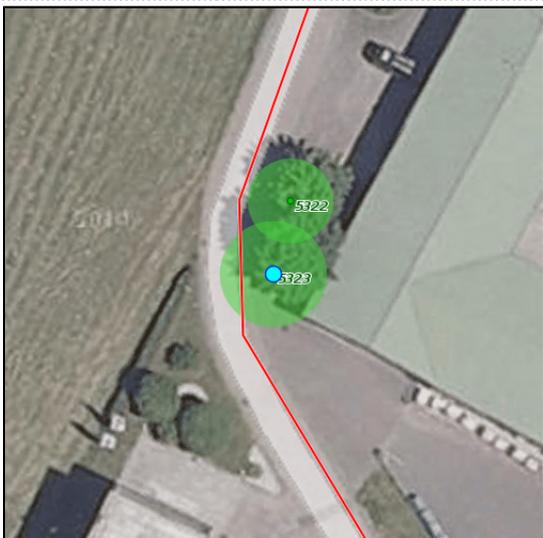
<b>Plakette</b> 5323	
<b>Besitz</b> Eigengrund

<b>Baumkontrolle - Datum:</b> 08.02.2019		<b>Risikoklasse: C-D - Erhöhtes Risiko &gt; Maßnahme planen</b>	
<b>Baumkontrolleur</b> 012 Helmut Spiessberger		<b>Typ</b> Folgekontrolle	
<b>Entwicklungsphase</b> Reifungsphase		<b>Pflanzstelle</b> Grünstreifen neben Straße	
<b>Erhaltungswürdigkeit</b> Ja		<b>Vitalität</b> Vital	
<b>Lebenserwartung</b> Mittel		<b>Krone Ø</b> 10,00 m	
<b>Höhe</b> 10-15 m		<b>Stammumfang</b> 145 cm	
<b>Stamm Ø</b> 46 cm		<b>Berechtigte Sicherheitserwartung des Verkehrs</b> hoch	
<b>Zustand des Baumes</b> Stärker geschädigt			
<b>Verkehrssicher</b> Ja

<b>Mängel: (1):</b> geringer Mangel, <b>(2):</b> mittlerer Mangel, <b>(3):</b> schwerer Mangel
<b>Wurzel</b> Bodenabgrabungen (2)
<b>Stamm</b> Astungen/Wunden (2)

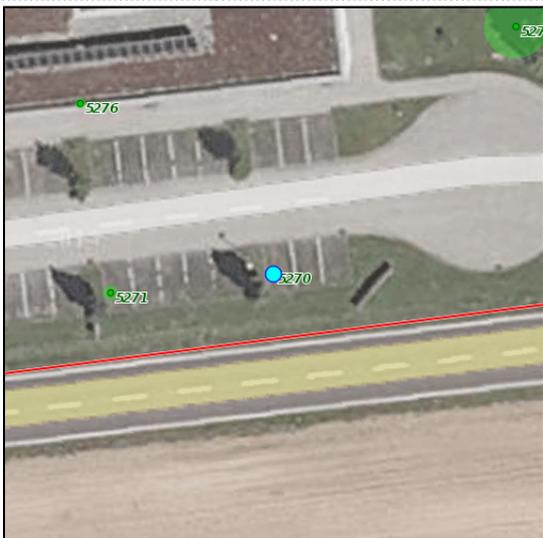
<b>Plakette</b> 5270	
<b>Besitz</b> Eigengrund

Baumkontrolle - Datum: 08.02.2019		<b>Risikoklasse: C - Mittleres Risiko &gt; Kontrolle jährlich</b>	
<b>Baumkontrolleur</b> 012 Helmut Spiessberger		<b>Typ</b> Folgekontrolle	
<b>Entwicklungsphase</b> Jungbaum		<b>Pflanzstelle</b> Pflanzgrube mit Bordstein	
<b>Erhaltungswürdigkeit</b> Ja		<b>Vitalität</b> Vital	
<b>Lebenserwartung</b> Mittel		<b>Krone Ø</b> 1,00 m	
<b>Höhe</b> 5-10 m		<b>Stammumfang</b> 31 cm	
<b>Stamm Ø</b> 10 cm		<b>Berechtigte Sicherheitserwartung des Verkehrs</b> hoch	
<b>Zustand des Baumes</b> Gesund, leicht geschädigt			
<b>Verkehrssicher</b> Ja

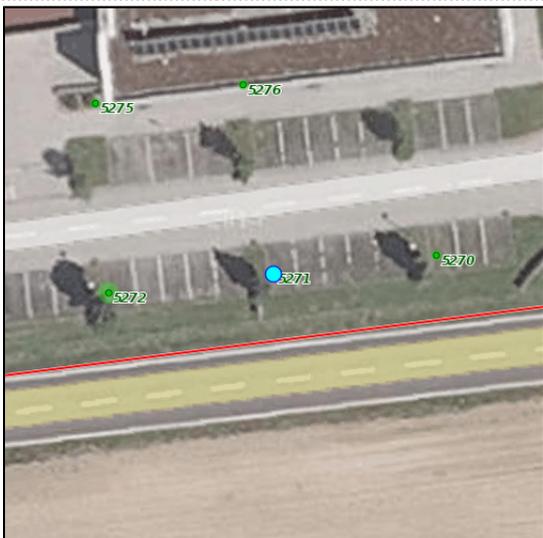
<b>Plakette</b> 5271	
<b>Besitz</b> Eigengrund

<b>Baumkontrolle - Datum:</b> 08.02.2019		<b>Risikoklasse:</b> C - Mittleres Risiko > Kontrolle jährlich	
<b>Baumkontrolleur</b> 012 Helmut Spiessberger		<b>Typ</b> Folgekontrolle	
<b>Entwicklungsphase</b> Jungbaum		<b>Pflanzstelle</b> Pflanzgrube mit Bordstein	
<b>Erhaltungswürdigkeit</b> Ja		<b>Vitalität</b> Vital	
<b>Lebenserwartung</b> Mittel		<b>Krone Ø</b> 1,50 m	
<b>Höhe</b> 5-10 m		<b>Stammumfang</b> 50 cm	
<b>Stamm Ø</b> 16 cm		<b>Zustand des Baumes</b> Gesund, leicht geschädigt	
<b>Zustand des Baumes</b> Gesund, leicht geschädigt		<b>Berechtigte Sicherheitserwartung des Verkehrs</b> hoch	
<b>Verkehrssicher</b> Ja

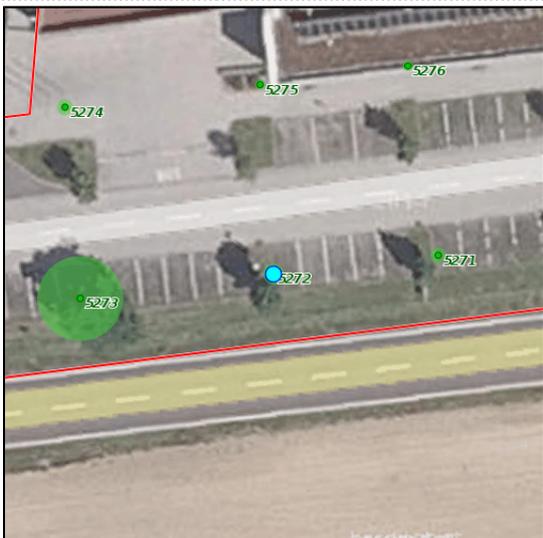
<b>Plakette</b> 5272	
<b>Besitz</b> Eigengrund

Baumkontrolle - Datum: 08.02.2019		<b>Risikoklasse: C - Mittleres Risiko &gt; Kontrolle jährlich</b>	
<b>Baumkontrolleur</b> 012 Helmut Spiessberger		<b>Typ</b> Folgekontrolle	
<b>Entwicklungsphase</b> Jungbaum		<b>Pflanzstelle</b> Pflanzgrube mit Bordstein	
<b>Erhaltungswürdigkeit</b> Ja		<b>Vitalität</b> Vital	
<b>Lebenserwartung</b> Mittel		<b>Krone Ø</b> 2,00 m	
<b>Höhe</b> 5-10 m		<b>Stammumfang</b> 50 cm	
<b>Stamm Ø</b> 16 cm		<b>Berechtigte Sicherheitserwartung des Verkehrs</b> hoch	
<b>Zustand des Baumes</b> Gesund, leicht geschädigt			
<b>Verkehrssicher</b> Ja

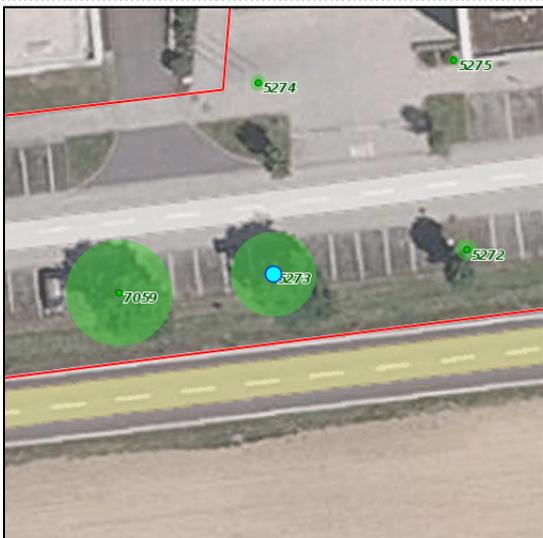
<b>Plakette</b> 5273	
<b>Besitz</b> Eigengrund

<b>Baumkontrolle - Datum:</b> 08.02.2019		<b>Risikoklasse:</b> C - Mittleres Risiko > Kontrolle jährlich	
<b>Baumkontrolleur</b> 012 Helmut Spiessberger		<b>Typ</b> Folgekontrolle	
<b>Entwicklungsphase</b> Reifungsphase		<b>Pflanzstelle</b> Pflanzgrube mit Bordstein	
<b>Erhaltungswürdigkeit</b> Ja		<b>Vitalität</b> Vital	
<b>Lebenserwartung</b> Mittel		<b>Krone Ø</b> 8,00 m	
<b>Höhe</b> 5-10 m		<b>Stammumfang</b> 94 cm	
<b>Stamm Ø</b> 30 cm		<b>Zustand des Baumes</b> Gesund, leicht geschädigt	
<b>Zustand des Baumes</b> Gesund, leicht geschädigt		<b>Berechtigte Sicherheitserwartung des Verkehrs</b> hoch	
<b>Verkehrssicher</b> Ja

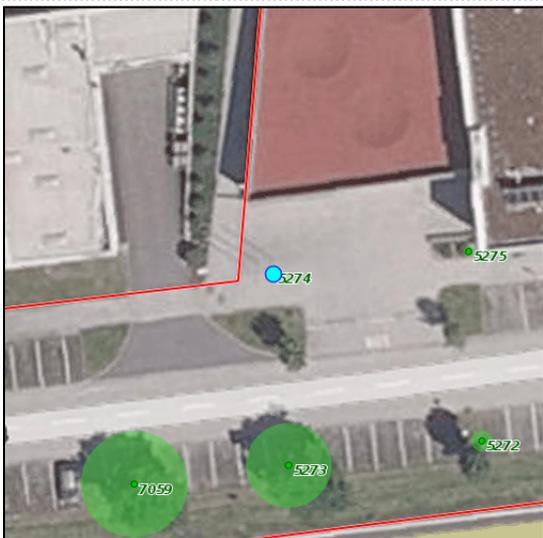
<b>Plakette</b> 5274	
<b>Besitz</b> Eigengrund

<b>Baumkontrolle - Datum:</b> 08.02.2019		<b>Risikoklasse: C - Mittleres Risiko &gt; Kontrolle</b> <b>jährlich</b>	
<b>Baumkontrolleur</b> 012 Helmut Spiessberger		<b>Typ</b> Folgekontrolle	
<b>Entwicklungsphase</b> Jungbaum		<b>Pflanzstelle</b> Pflanzgrube mit Bordstein	
<b>Erhaltungswürdigkeit</b> Ja		<b>Vitalität</b> leicht geschwächt	
<b>Lebenserwartung</b> Mittel		<b>Krone Ø</b> 1,50 m	
<b>Höhe</b> 5-10 m		<b>Stammumfang</b> 50 cm	
<b>Stamm Ø</b> 16 cm		<b>Berechtigte Sicherheitserwartung</b> hoch	
<b>Zustand des Baumes</b> Gesund, leicht geschädigt		<b>Sicherheitserwartung des Verkehrs</b>	
<b>Verkehrssicher</b> Ja

**Mängel: (1):** geringer Mangel, **(2):** mittlerer Mangel, **(3):** schwerer Mangel  
**Stamm** offene Fäulen (2)

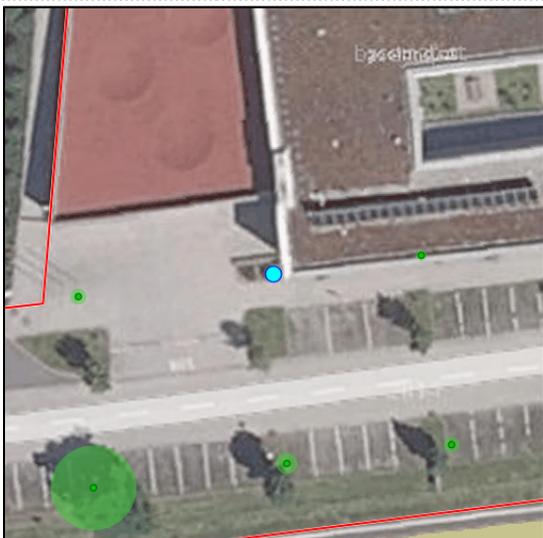
<b>Plakette</b> 5275	
<b>Besitz</b> Eigengrund

<b>Baumkontrolle - Datum:</b> 08.02.2019		<b>Risikoklasse: C - Mittleres Risiko &gt; Kontrolle</b> jährlich	
<b>Baumkontrolleur</b> 012 Helmut Spiessberger		<b>Typ</b> Folgekontrolle	
<b>Entwicklungsphase</b> Jungbaum		<b>Pflanzstelle</b> Pflanzgrube mit Bordstein	
<b>Erhaltungswürdigkeit</b> Ja		<b>Vitalität</b> leicht geschwächt	
<b>Lebenserwartung</b> Mittel		<b>Krone Ø</b> 1,00 m	
<b>Höhe</b> 0-5 m		<b>Stammumfang</b> 38 cm	
<b>Stamm Ø</b> 12 cm		<b>Berechtigte Sicherheitserwartung des Verkehrs</b> hoch	
<b>Zustand des Baumes</b> Gesund, leicht geschädigt			
<b>Verkehrssicher</b> Ja

**Mängel: (1):** geringer Mangel, **(2):** mittlerer Mangel, **(3):** schwerer Mangel  
**Stamm** offene Fäulen (2)

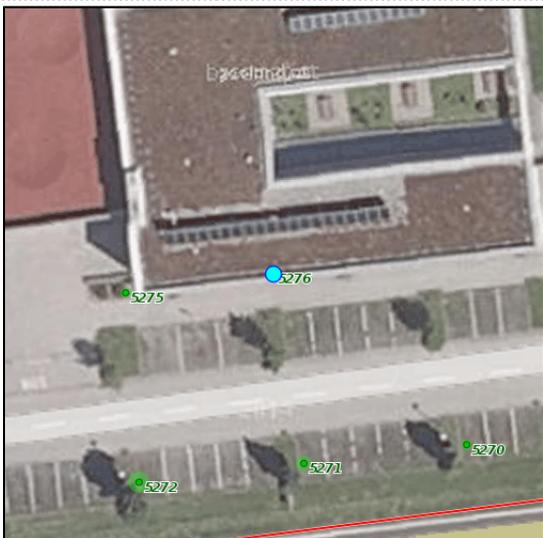
<b>Plakette</b> 5276	
<b>Besitz</b> Eigengrund

<b>Baumkontrolle - Datum:</b> 08.02.2019		<b>Risikoklasse: C-D - Erhöhtes Risiko &gt; Maßnahme planen</b>	
<b>Baumkontrolleur</b> 012 Helmut Spiessberger		<b>Typ</b> Folgekontrolle	
<b>Entwicklungsphase</b> Jungbaum		<b>Pflanzstelle</b> Pflanzgrube mit Bordstein	
<b>Erhaltungswürdigkeit</b> Ja		<b>Vitalität</b> leicht geschwächt	
<b>Lebenserwartung</b> Gering		<b>Krone Ø</b> 1,00 m	
<b>Höhe</b> 5-10 m		<b>Stammumfang</b> 44 cm	
<b>Stamm Ø</b> 14 cm		<b>Berechtigte Sicherheitserwartung des Verkehrs</b> hoch	
<b>Zustand des Baumes</b> Stärker geschädigt			
<b>Verkehrssicher</b> Ja

**Mängel: (1):** geringer Mangel, **(2):** mittlerer Mangel, **(3):** schwerer Mangel  
**Stamm** offene Fäulen (3)

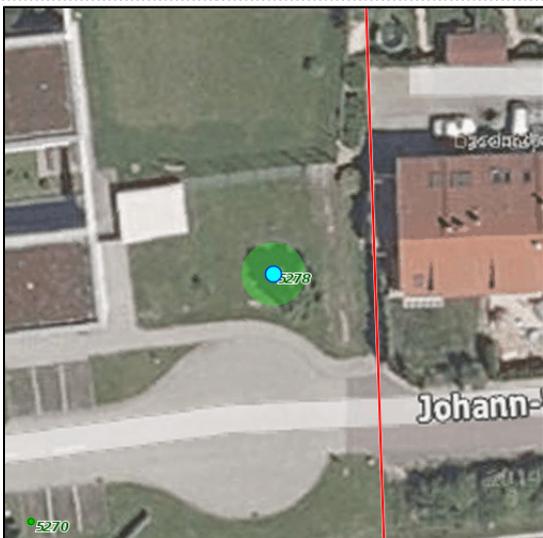
<b>Plakette</b> 5278	
<b>Besitz</b> Eigengrund

<b>Baumkontrolle - Datum:</b> 08.02.2019		<b>Risikoklasse: C - Mittleres Risiko &gt; Kontrolle</b> jährlich	
<b>Baumkontrolleur</b> 012 Helmut Spiessberger		<b>Typ</b> Folgekontrolle	
<b>Entwicklungsphase</b> Reifungsphase		<b>Pflanzstelle</b> Rasen	
<b>Erhaltungswürdigkeit</b> Ja		<b>Vitalität</b> Vital	
<b>Lebenserwartung</b> Mittel		<b>Krone Ø</b> 6,00 m	
<b>Höhe</b> 5-10 m		<b>Stammumfang</b> 63 cm	
<b>Stamm Ø</b> 20 cm		<b>Berechtigte Sicherheitserwartung des Verkehrs</b> hoch	
<b>Zustand des Baumes</b> Gesund, leicht geschädigt			
<b>Verkehrssicher</b> Ja

**Mängel: (1):** geringer Mangel, **(2):** mittlerer Mangel, **(3):** schwerer Mangel  
**Stamm** offene Fäulen (1)

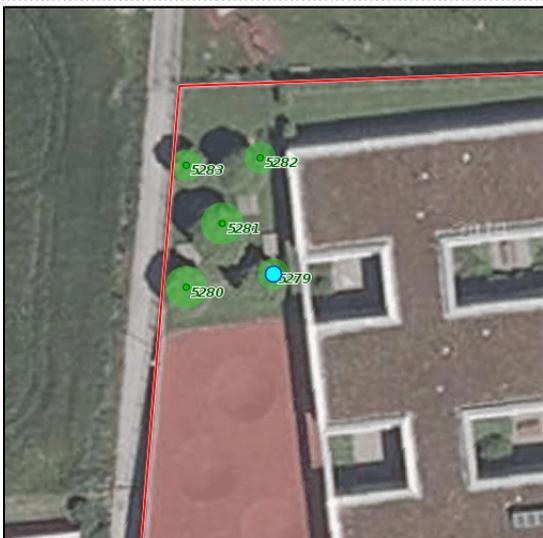
<b>Plakette</b> 5279	
<b>Besitz</b> Eigengrund

<b>Baumkontrolle - Datum:</b> 08.02.2019		<b>Risikoklasse: C - Mittleres Risiko &gt; Kontrolle</b> jährlich	
<b>Baumkontrolleur</b> 012 Helmut Spiessberger		<b>Typ</b> Folgekontrolle	
<b>Entwicklungsphase</b> Jungbaum		<b>Pflanzstelle</b> Rasen	
<b>Erhaltungswürdigkeit</b> Ja		<b>Vitalität</b> Vital	
<b>Lebenserwartung</b> Mittel		<b>Krone Ø</b> 3,00 m	
<b>Höhe</b> 0-5 m		<b>Stammumfang</b> 50 cm	
<b>Stamm Ø</b> 16 cm		<b>Berechtigte Sicherheitserwartung</b> hoch	
<b>Zustand des Baumes</b> Gesund, leicht geschädigt		<b>Sicherheitserwartung des Verkehrs</b>	
<b>Verkehrssicher</b> Ja

**Mängel: (1):** geringer Mangel, **(2):** mittlerer Mangel, **(3):** schwerer Mangel  
**Stamm** Risse/Einwellungen (2)

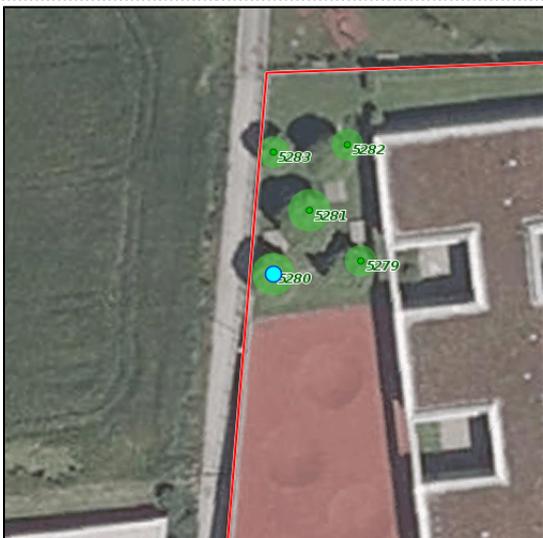
<b>Plakette</b> 5280	
<b>Besitz</b> Eigengrund

<b>Baumkontrolle - Datum:</b> 08.02.2019		<b>Risikoklasse: C - Mittleres Risiko &gt; Kontrolle</b> jährlich	
<b>Baumkontrolleur</b> 012 Helmut Spiessberger		<b>Typ</b> Folgekontrolle	
<b>Entwicklungsphase</b> Jungbaum		<b>Pflanzstelle</b> Rasen	
<b>Erhaltungswürdigkeit</b> Ja		<b>Vitalität</b> Vital	
<b>Lebenserwartung</b> Mittel		<b>Krone Ø</b> 4,00 m	
<b>Höhe</b> 0-5 m		<b>Stammumfang</b> 47 cm	
<b>Stamm Ø</b> 15 cm		<b>Berechtigte Sicherheitserwartung</b> hoch	
<b>Zustand des Baumes</b> Gesund, leicht geschädigt		<b>Sicherheitserwartung des Verkehrs</b>	
<b>Verkehrssicher</b> Ja

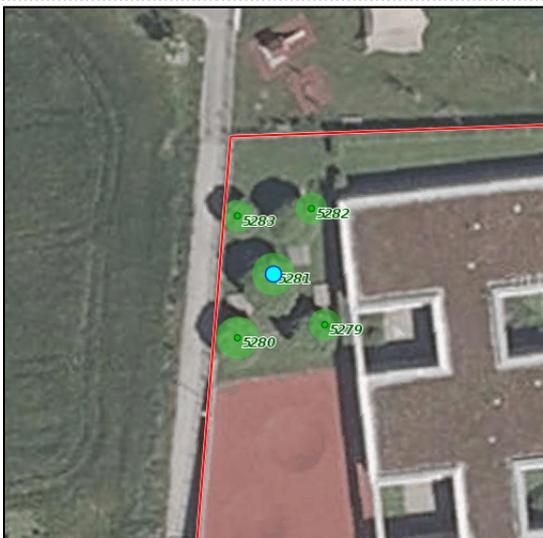
<b>Plakette</b> 5281	
<b>Besitz</b> Eigengrund

<b>Baumkontrolle - Datum:</b> 08.02.2019		<b>Risikoklasse: C - Mittleres Risiko &gt; Kontrolle</b> jährlich	
<b>Baumkontrolleur</b> 012 Helmut Spiessberger		<b>Typ</b> Folgekontrolle	
<b>Entwicklungsphase</b> Jungbaum		<b>Pflanzstelle</b> Rasen	
<b>Erhaltungswürdigkeit</b> Ja		<b>Vitalität</b> Vital	
<b>Lebenserwartung</b> Mittel		<b>Krone Ø</b> 4,00 m	
<b>Höhe</b> 0-5 m		<b>Stammumfang</b> 63 cm	
<b>Stamm Ø</b> 20 cm		<b>Berechtigte Sicherheitserwartung des Verkehrs</b> hoch	
<b>Zustand des Baumes</b> Gesund, leicht geschädigt			
<b>Verkehrssicher</b> Ja

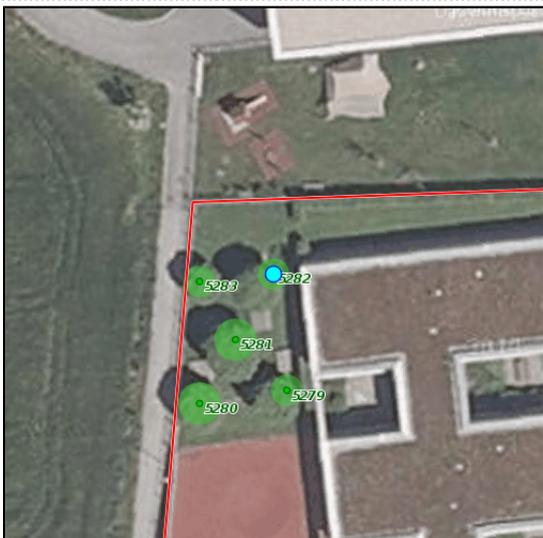
<b>Plakette</b> 5282	
<b>Besitz</b> Eigengrund

<b>Baumkontrolle - Datum:</b> 08.02.2019		<b>Risikoklasse: C - Mittleres Risiko &gt; Kontrolle</b> <b>jährlich</b>	
<b>Baumkontrolleur</b> 012 Helmut Spiessberger		<b>Typ</b> Folgekontrolle	
<b>Entwicklungsphase</b> Jungbaum		<b>Pflanzstelle</b> Rasen	
<b>Erhaltungswürdigkeit</b> Ja		<b>Vitalität</b> Vital	
<b>Lebenserwartung</b> Mittel		<b>Krone Ø</b> 3,00 m	
<b>Höhe</b> 0-5 m		<b>Stammumfang</b> 50 cm	
<b>Stamm Ø</b> 16 cm		<b>Zustand des Baumes</b> Gesund, leicht geschädigt	
<b>Zustand des Baumes</b> Gesund, leicht geschädigt		<b>Berechtigte Sicherheitserwartung des Verkehrs</b> hoch	
<b>Verkehrssicher</b> Ja

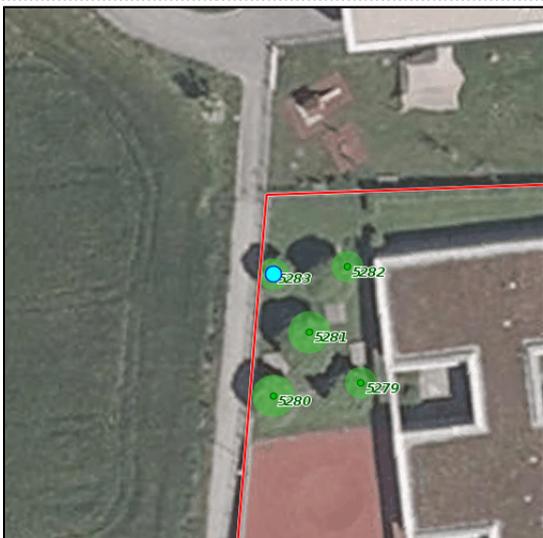
<b>Plakette</b> 5283	
<b>Besitz</b> Eigengrund

<b>Baumkontrolle - Datum:</b> 08.02.2019		<b>Risikoklasse: C - Mittleres Risiko &gt; Kontrolle</b> jährlich	
<b>Baumkontrolleur</b> 012 Helmut Spiessberger		<b>Typ</b> Folgekontrolle	
<b>Entwicklungsphase</b> Jungbaum		<b>Pflanzstelle</b> Rasen	
<b>Erhaltungswürdigkeit</b> Ja			
<b>Lebenserwartung</b> Mittel			
<b>Höhe</b> 0-5 m		<b>Krone Ø</b> 3,00 m	
<b>Stamm Ø</b> 12 cm		<b>Stammumfang</b> 38 cm	
<b>Zustand des Baumes</b> Gesund, leicht geschädigt		<b>Berechtigte</b>	hoch
		<b>Sicherheitserwartung</b>	
		<b>des Verkehrs</b>	
<b>Verkehrssicher</b> Ja

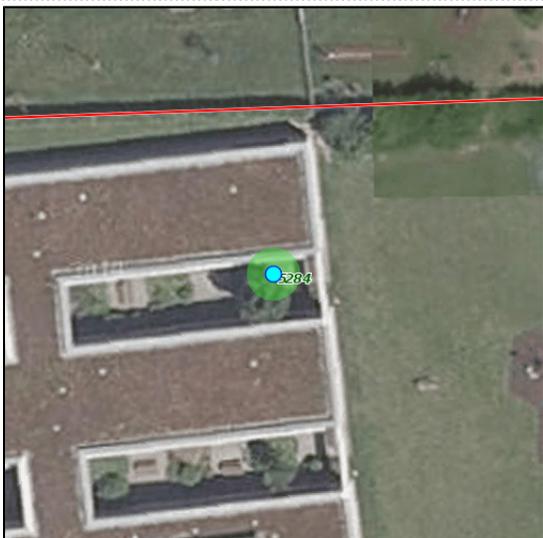
<b>Plakette</b> 5284	
<b>Besitz</b> Eigengrund

<b>Baumkontrolle - Datum:</b> 08.02.2019		<b>Risikoklasse: C - Mittleres Risiko &gt; Kontrolle</b> jährlich	
<b>Baumkontrolleur</b> 012 Helmut Spiessberger		<b>Typ</b> Folgekontrolle	
<b>Entwicklungsphase</b> Jungbaum		<b>Pflanzstelle</b> Grüninsel	
<b>Erhaltungswürdigkeit</b> Ja		<b>Vitalität</b> Vital	
<b>Lebenserwartung</b> Mittel		<b>Krone Ø</b> 5,00 m	
<b>Höhe</b> 5-10 m		<b>Stammumfang</b> 50 cm	
<b>Stamm Ø</b> 16 cm		<b>Berechtigte Sicherheitserwartung</b> hoch	
<b>Zustand des Baumes</b> Gesund, leicht geschädigt		<b>Sicherheitserwartung des Verkehrs</b>	
<b>Verkehrssicher</b> Ja

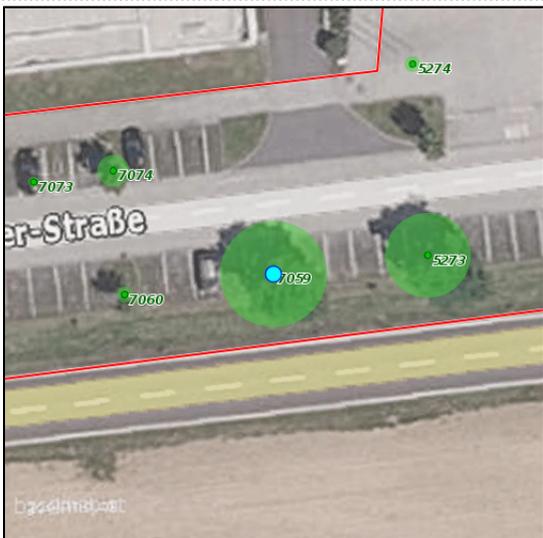
<b>Plakette</b> 7059	
<b>Besitz</b> Eigengrund

<b>Baumkontrolle - Datum:</b> 08.02.2019		<b>Risikoklasse: C - Mittleres Risiko &gt; Kontrolle</b> jährlich	
<b>Baumkontrolleur</b> 012 Helmut Spiessberger		<b>Typ</b> Folgekontrolle	
<b>Entwicklungsphase</b> Reifungsphase		<b>Pflanzstelle</b> Grüninsel	
<b>Erhaltungswürdigkeit</b> Ja		<b>Vitalität</b> Vital	
<b>Lebenserwartung</b> Mittel		<b>Krone Ø 10,00 m</b>	
<b>Höhe</b> 5-10 m			
<b>Stamm Ø</b> 28 cm		<b>Stammumfang</b> 88 cm	
<b>Zustand des Baumes</b> Gesund, leicht geschädigt		<b>Berechtigte Sicherheitserwartung des Verkehrs</b> hoch	
<b>Verkehrssicher</b> Ja

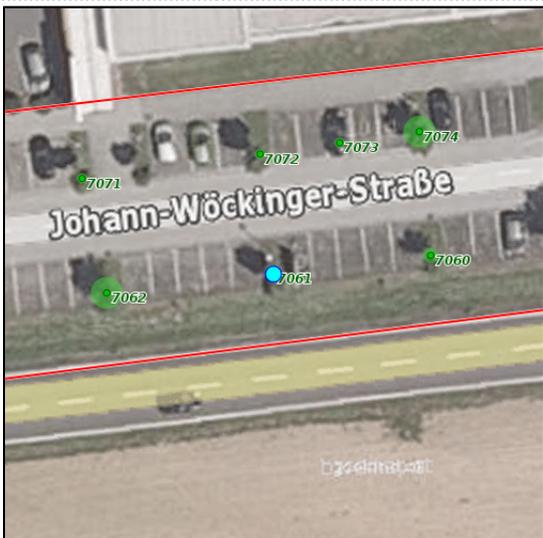
<b>Plakette</b> 7061	
<b>Besitz</b> Eigengrund

<b>Baumkontrolle - Datum:</b> 08.02.2019		<b>Risikoklasse: C-D - Erhöhtes Risiko &gt; Maßnahme planen</b>	
<b>Baumkontrolleur</b> 012 Helmut Spiessberger		<b>Typ</b> Folgekontrolle	
<b>Entwicklungsphase</b> Reifungsphase		<b>Pflanzstelle</b> Grüninsel	
<b>Erhaltungswürdigkeit</b> Ja		<b>Vitalität</b> Vital	
<b>Lebenserwartung</b> Hoch		<b>Krone Ø</b> 1,00 m	
<b>Höhe</b> 5-10 m		<b>Stammumfang</b> 44 cm	
<b>Stamm Ø</b> 14 cm		<b>Berechtigte Sicherheitserwartung des Verkehrs</b> hoch	
<b>Zustand des Baumes</b> Stärker geschädigt			
<b>Verkehrssicher</b> Ja

**Mängel: (1):** geringer Mangel, **(2):** mittlerer Mangel, **(3):** schwerer Mangel  
**Stamm** offene Fäulen (1), Rindenschäden (2)

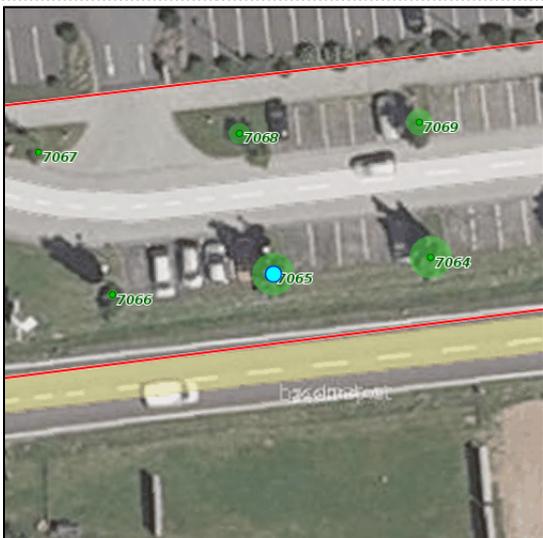
<b>Plakette</b> 7065	
<b>Besitz</b> Eigengrund

<b>Baumkontrolle - Datum:</b> 08.02.2019		<b>Risikoklasse:</b> C - Mittleres Risiko > Kontrolle jährlich	
<b>Baumkontrolleur</b> 012 Helmut Spiessberger		<b>Typ</b> Folgekontrolle	
<b>Entwicklungsphase</b> Reifungsphase		<b>Pflanzstelle</b> Brachland	
<b>Erhaltungswürdigkeit</b> Ja		<b>Vitalität</b> Vital	
<b>Lebenserwartung</b> Hoch		<b>Krone Ø 4,00 m</b>	
<b>Höhe</b> 5-10 m			
<b>Stamm Ø</b> 26 cm		<b>Stammumfang</b> 82 cm	
<b>Zustand des Baumes</b> Gesund, leicht geschädigt		<b>Berechtigte Sicherheitserwartung des Verkehrs</b> hoch	
<b>Verkehrssicher</b> Ja

**Mängel: (1):** geringer Mangel, **(2):** mittlerer Mangel, **(3):** schwerer Mangel  
**Stamm** Rindenschäden (2)

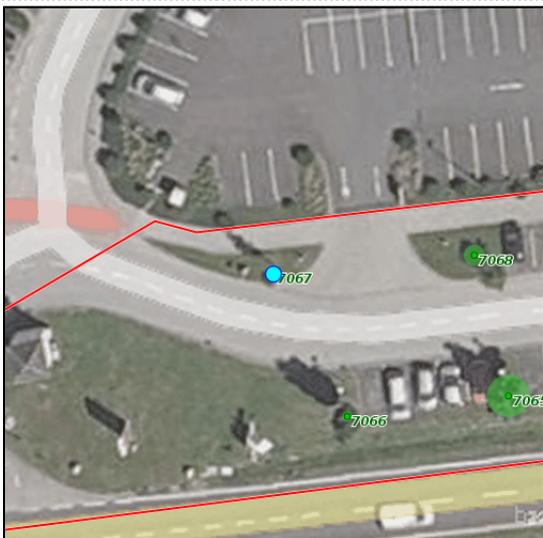
<b>Plakette</b> 7067	
<b>Besitz</b> Eigengrund

<b>Baumkontrolle - Datum:</b> 08.02.2019		<b>Risikoklasse:</b> C - Mittleres Risiko > Kontrolle jährlich	
<b>Baumkontrolleur</b> 012 Helmut Spiessberger		<b>Typ</b> Folgekontrolle	
<b>Entwicklungsphase</b> Reifungsphase		<b>Pflanzstelle</b> Grüninsel	
<b>Erhaltungswürdigkeit</b> Ja		<b>Vitalität</b> leicht geschwächt	
<b>Lebenserwartung</b> Hoch		<b>Krone</b> Ø 0,50 m	
<b>Höhe</b> 5-10 m			
<b>Stamm</b> Ø 12 cm		<b>Stammumfang</b> 38 cm	
<b>Zustand des Baumes</b> Gesund, leicht geschädigt		<b>Berechtigte Sicherheitserwartung des Verkehrs</b> hoch	
<b>Verkehrssicher</b> Ja

<b>Stammfuß</b> Risse/Einwallungen (1)
<b>Stamm</b> Rindenschäden (2)

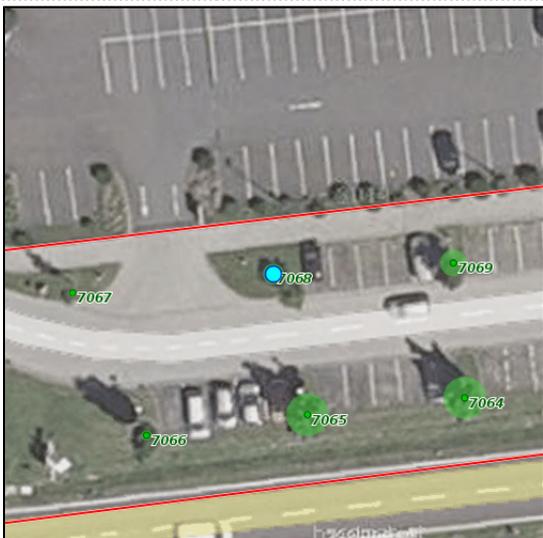
<b>Plakette</b> 7068	
<b>Besitz</b> Eigengrund

<b>Baumkontrolle - Datum:</b> 08.02.2019		<b>Risikoklasse: C-D - Erhöhtes Risiko &gt; Maßnahme planen</b>	
<b>Baumkontrolleur</b> 012 Helmut Spiessberger		<b>Typ</b> Folgekontrolle	
<b>Entwicklungsphase</b> Reifungsphase		<b>Pflanzstelle</b> Grüninsel	
<b>Erhaltungswürdigkeit</b> Ja		<b>Vitalität</b> stark geschwächt	
<b>Lebenserwartung</b> Hoch		<b>Krone Ø</b> 2,00 m	
<b>Höhe</b> 0-5 m		<b>Stammumfang</b> 50 cm	
<b>Stamm Ø</b> 16 cm		<b>Berechtigte Sicherheitserwartung des Verkehrs</b> hoch	
<b>Zustand des Baumes</b> Stärker geschädigt			
<b>Verkehrssicher</b> Ja

**Mängel: (1):** geringer Mangel, **(2):** mittlerer Mangel, **(3):** schwerer Mangel  
**Stamm** Rindenschäden (2), Risse/Einwellungen (2)

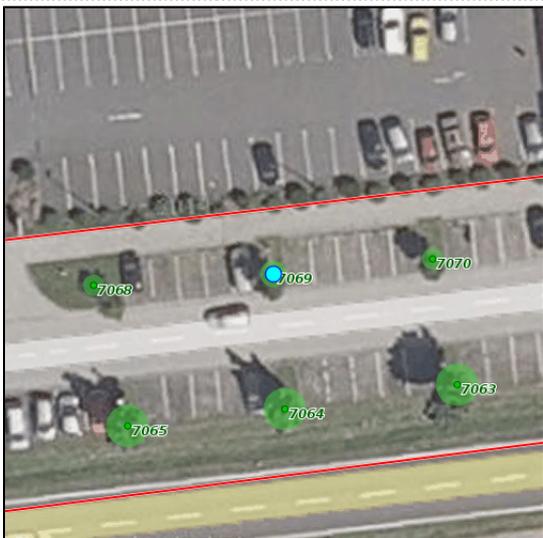
<b>Plakette</b> 7069	
<b>Besitz</b> Eigengrund

Baumkontrolle - Datum: 08.02.2019	<b>Risikoklasse: C-D - Erhöhtes Risiko &gt; Maßnahme planen</b>
<b>Baumkontrolleur</b> 012 Helmut Spiessberger	<b>Typ</b> Folgekontrolle
<b>Entwicklungsphase</b> Reifungsphase	<b>Pflanzstelle</b> Grüninsel
<b>Erhaltungswürdigkeit</b> Ja	<b>Vitalität</b> leicht geschwächt
<b>Lebenserwartung</b> Mittel	
<b>Höhe</b> 0-5 m	<b>Krone Ø</b> 2,50 m
<b>Stamm Ø</b> 14 cm	<b>Stammumfang</b> 44 cm
<b>Zustand des Baumes</b> Stärker geschädigt	<b>Berechtigte Sicherheitserwartung des Verkehrs</b> hoch
<b>Verkehrssicher</b> Ja

**Mängel: (1):** geringer Mangel, **(2):** mittlerer Mangel, **(3):** schwerer Mangel  
**Stamm** Rindenschäden (3), Risse/Einwellungen (3)

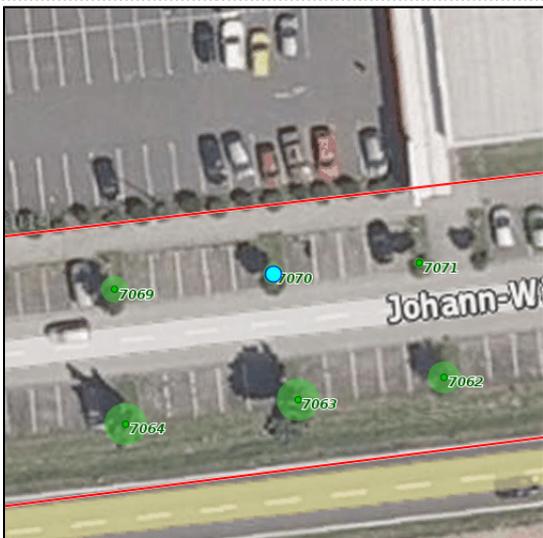
<b>Plakette</b> 7070	
<b>Besitz</b> Eigengrund

<b>Baumkontrolle - Datum:</b> 08.02.2019		<b>Risikoklasse: C-D - Erhöhtes Risiko &gt; Maßnahme planen</b>	
<b>Baumkontrolleur</b> 012 Helmut Spiessberger		<b>Typ</b> Folgekontrolle	
<b>Entwicklungsphase</b> Reifungsphase		<b>Pflanzstelle</b> Grüninsel	
<b>Erhaltungswürdigkeit</b> Ja		<b>Vitalität</b> leicht geschwächt	
<b>Lebenserwartung</b> Hoch		<b>Krone Ø</b> 2,00 m	
<b>Höhe</b> 0-5 m		<b>Stammumfang</b> 38 cm	
<b>Stamm Ø</b> 12 cm		<b>Berechtigte Sicherheitserwartung des Verkehrs</b> hoch	
<b>Zustand des Baumes</b> Stärker geschädigt			
<b>Verkehrssicher</b> Ja

**Mängel: (1):** geringer Mangel, **(2):** mittlerer Mangel, **(3):** schwerer Mangel  
**Stamm** Rindenschäden (2), Risse/Einwellungen (3)

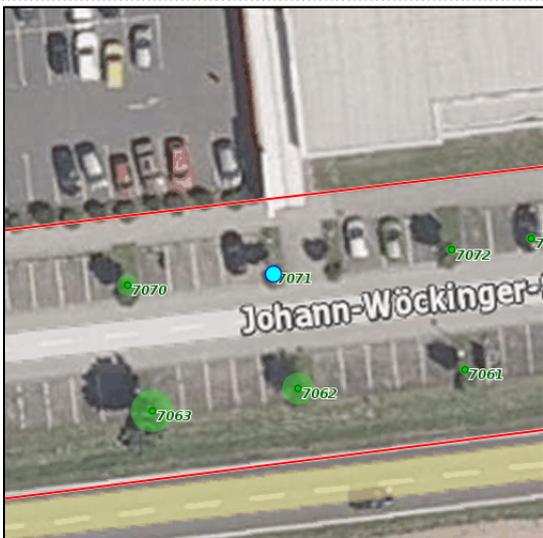
<b>Plakette</b> 7071	
<b>Besitz</b> Eigengrund

<b>Baumkontrolle - Datum:</b> 08.02.2019		<b>Risikoklasse:</b> C - Mittleres Risiko > Kontrolle jährlich	
<b>Baumkontrolleur</b> 012 Helmut Spiessberger		<b>Typ</b> Folgekontrolle	
<b>Entwicklungsphase</b> Reifungsphase		<b>Pflanzstelle</b> Grüninsel	
<b>Erhaltungswürdigkeit</b> Ja		<b>Vitalität</b> leicht geschwächt	
<b>Lebenserwartung</b> Hoch		<b>Krone Ø</b> 1,00 m	
<b>Höhe</b> 0-5 m		<b>Stammumfang</b> 25 cm	
<b>Stamm Ø</b> 8 cm		<b>Berechtigte Sicherheitserwartung des Verkehrs</b> hoch	
<b>Zustand des Baumes</b> Gesund, leicht geschädigt			
<b>Verkehrssicher</b> Ja

**Mängel: (1):** geringer Mangel, **(2):** mittlerer Mangel, **(3):** schwerer Mangel  
**Stamm** offene Fäulen (2), Rindenschäden (1)

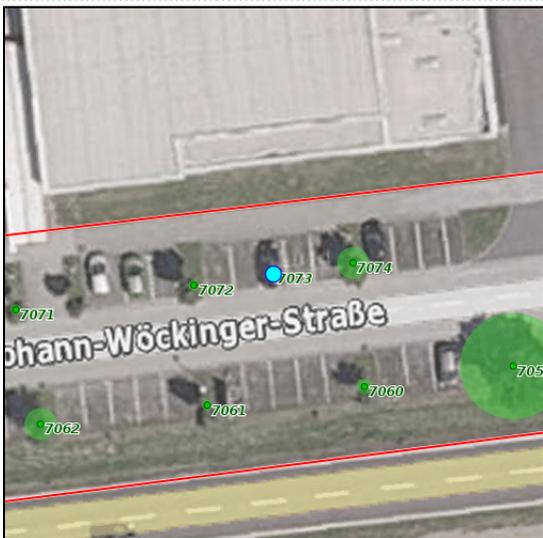
<b>Plakette</b> 7073	
<b>Besitz</b> Eigengrund

<b>Baumkontrolle - Datum:</b> 08.02.2019		<b>Risikoklasse:</b> C - Mittleres Risiko > Kontrolle jährlich	
<b>Baumkontrolleur</b> 012 Helmut Spiessberger		<b>Typ</b> Folgekontrolle	
<b>Entwicklungsphase</b> Reifungsphase		<b>Pflanzstelle</b> Grüninsel	
<b>Erhaltungswürdigkeit</b> Ja		<b>Vitalität</b> leicht geschwächt	
<b>Lebenserwartung</b> Hoch		<b>Krone Ø</b> 1,00 m	
<b>Höhe</b> 0-5 m		<b>Stammumfang</b> 25 cm	
<b>Stamm Ø</b> 8 cm		<b>Berechtigte Sicherheitserwartung des Verkehrs</b> hoch	
<b>Zustand des Baumes</b> Gesund, leicht geschädigt			
<b>Verkehrssicher</b> Ja

**Mängel: (1):** geringer Mangel, **(2):** mittlerer Mangel, **(3):** schwerer Mangel  
**Stamm** offene Fäulen (2), Rindenschäden (2)

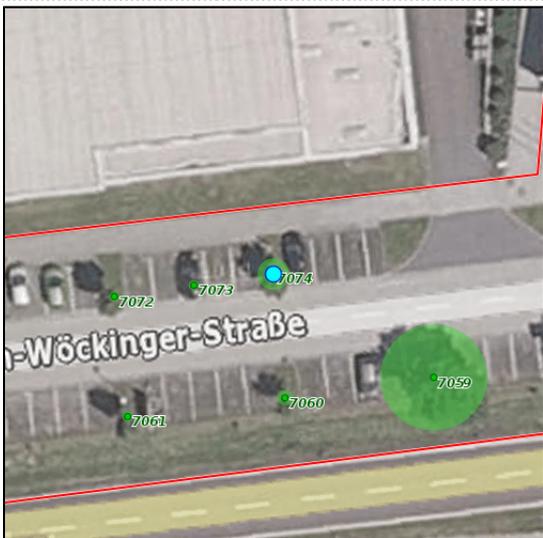
<b>Plakette</b> 7074	
<b>Besitz</b> Eigengrund

<b>Baumkontrolle - Datum:</b> 08.02.2019		<b>Risikoklasse: C-D - Erhöhtes Risiko &gt; Maßnahme planen</b>	
<b>Baumkontrolleur</b> 012 Helmut Spiessberger		<b>Typ</b> Folgekontrolle	
<b>Entwicklungsphase</b> Reifungsphase		<b>Pflanzstelle</b> Grüninsel	
<b>Erhaltungswürdigkeit</b> Ja		<b>Vitalität</b> leicht geschwächt	
<b>Lebenserwartung</b> Hoch		<b>Krone Ø</b> 3,00 m	
<b>Höhe</b> 0-5 m		<b>Stammumfang</b> 44 cm	
<b>Stamm Ø</b> 14 cm		<b>Berechtigte Sicherheitserwartung des Verkehrs</b> hoch	
<b>Zustand des Baumes</b> Stärker geschädigt			
<b>Verkehrssicher</b> Ja

**Mängel: (1):** geringer Mangel, **(2):** mittlerer Mangel, **(3):** schwerer Mangel  
**Stamm** Rindenschäden (2), Risse/Einwallungen (3)

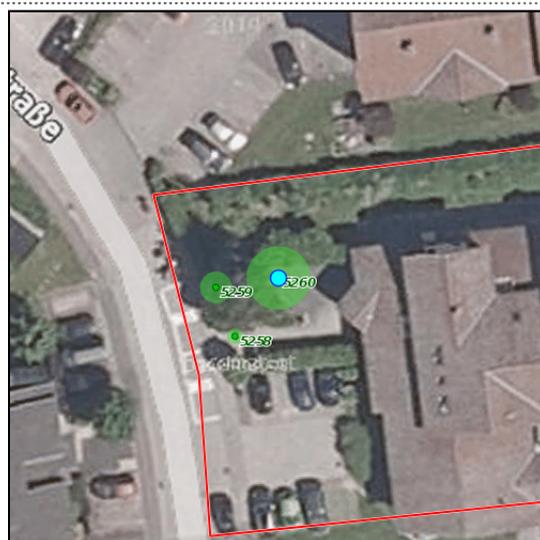
<b>Plakette</b> 5260
<b>Besitz</b> Eigengrund

<b>Baumkontrolle - Datum:</b> 08.02.2019		<b>Risikoklasse: C - Mittleres Risiko &gt; Kontrolle</b> jährlich	
<b>Baumkontrolleur</b> 012 Helmut Spiessberger		<b>Typ</b> Folgekontrolle	
<b>Entwicklungsphase</b> Jungbaum		<b>Pflanzstelle</b> Rasen	
<b>Erhaltungswürdigkeit</b> Ja		<b>Vitalität</b> Vital	
<b>Lebenserwartung</b> Mittel		<b>Krone Ø</b> 6,00 m	
<b>Höhe</b> 10-15 m		<b>Stammumfang</b> 126 cm	
<b>Stamm Ø</b> 40 cm		<b>Berechtigte Sicherheitserwartung</b> hoch	
<b>Zustand des Baumes</b> Gesund, leicht geschädigt		<b>Berechtigter des Verkehrs</b>	
<b>Verkehrssicher</b> Nein

**Mängel: (1):** geringer Mangel, **(2):** mittlerer Mangel, **(3):** schwerer Mangel  
**Baumkrone** Kappung (2)

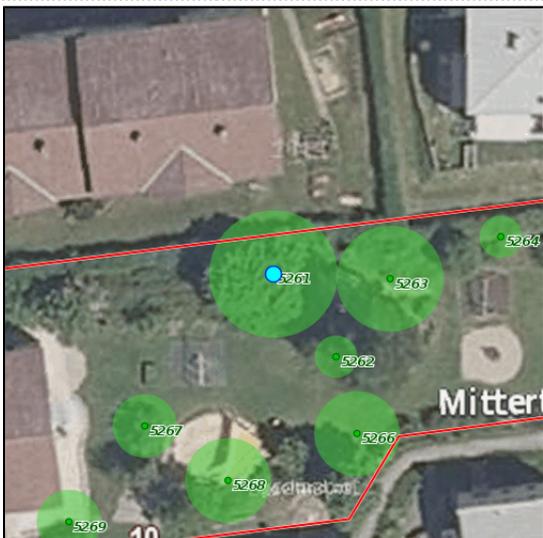
<b>Plakette</b> 5261	
<b>Besitz</b> Eigengrund

<b>Gattung/Art</b> Acer platanoides (Ahorn, Spitz-Ahorn)	
<b>Pflanzstelle</b> Parkanlage	
<b>Entwicklungsphase</b> Reifungsphase	
<b>Höhe</b> 5-10 m	<b>Krone Ø</b> 12,00 m
<b>Stamm Ø</b> 30 cm	
<b>Status Baum</b> Lebende Pflanze

<b>Baumkontrolle - Datum:</b> 08.02.2019		<b>Risikoklasse:</b> C - Mittleres Risiko > Kontrolle jährlich	
<b>Baumkontrolleur</b> 012 Helmut Spiessberger		<b>Typ</b> Folgekontrolle	
<b>Entwicklungsphase</b> Reifungsphase		<b>Pflanzstelle</b> Parkanlage	
<b>Erhaltungswürdigkeit</b> Ja		<b>Vitalität</b> Vital	
<b>Lebenserwartung</b> Hoch		<b>Krone Ø</b> 12,00 m	
<b>Höhe</b> 5-10 m		<b>Stammumfang</b> 94 cm	
<b>Stamm Ø</b> 30 cm		<b>Berechtigte Sicherheitserwartung des Verkehrs</b> hoch	
<b>Zustand des Baumes</b> Gesund, leicht geschädigt			
<b>Verkehrssicher</b> Ja

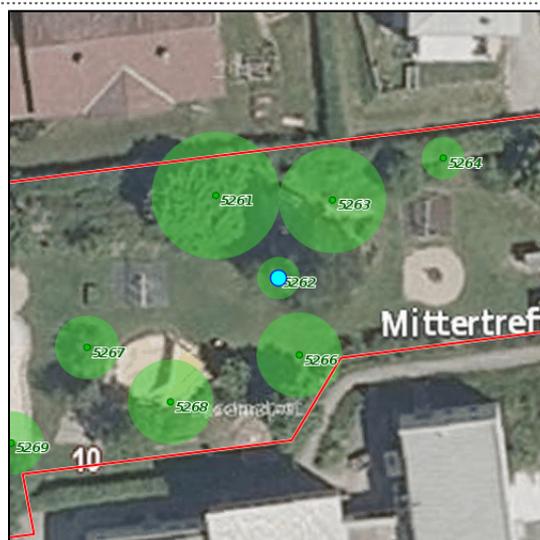
<b>Plakette</b> 5262
<b>Besitz</b> Eigengrund

<b>Gattung/Art</b> Betula pendula (Birke, Sand-Birke)	
<b>Pflanzstelle</b> Parkanlage	
<b>Entwicklungsphase</b> Reifungsphase	
<b>Höhe</b> 5-10 m	<b>Krone Ø</b> 4,00 m
<b>Stamm Ø</b> 18 cm	
<b>Status Baum</b> Lebende Pflanze

<b>Baumkontrolle - Datum:</b> 08.02.2019		<b>Risikoklasse: C - Mittleres Risiko &gt; Kontrolle</b> jährlich	
<b>Baumkontrolleur</b> 012 Helmut Spiessberger		<b>Typ</b> Folgekontrolle	
<b>Entwicklungsphase</b> Reifungsphase		<b>Pflanzstelle</b> Parkanlage	
<b>Erhaltungswürdigkeit</b> Ja		<b>Vitalität</b> Vital	
<b>Lebenserwartung</b> Hoch			
<b>Höhe</b> 5-10 m		<b>Krone Ø</b> 4,00 m	
<b>Stamm Ø</b> 18 cm		<b>Stammumfang</b> 57 cm	
<b>Anmerkung</b> Stamm 5 grad Neigung.			
<b>Zustand des Baumes</b> Gesund, leicht geschädigt		<b>Berechtigte Sicherheitserwartung des Verkehrs</b> hoch	
<b>Verkehrssicher</b> Ja

**Mängel: (1):** geringer Mangel, **(2):** mittlerer Mangel, **(3):** schwerer Mangel  
**Stamm** Astungen/Wunden (2)

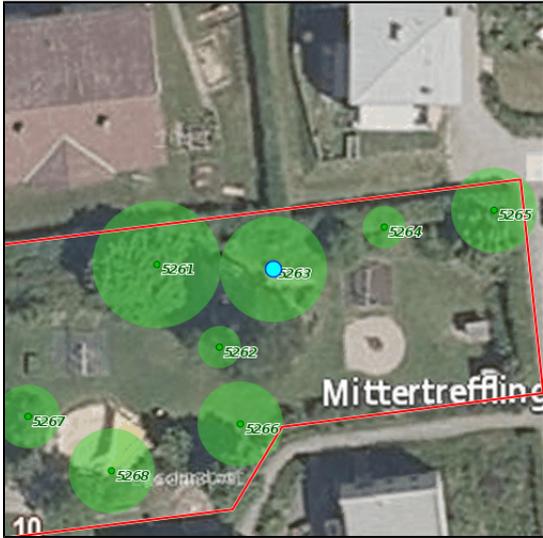
<b>Plakette</b> 5263	
<b>Besitz</b> Eigengrund

<b>Gattung/Art</b> Betula pendula (Birke, Sand-Birke)	
<b>Pflanzstelle</b> Parkanlage	
<b>Entwicklungsphase</b> Reifungsphase	
<b>Höhe</b> 15-20 m	<b>Krone Ø</b> 10,00 m
<b>Stamm Ø</b> 44 cm	
<b>Status Baum</b> Lebende Pflanze

<b>Baumkontrolle - Datum:</b> 08.02.2019		<b>Risikoklasse: C - Mittleres Risiko &gt; Kontrolle</b> jährlich	
<b>Baumkontrolleur</b> 012 Helmut Spiessberger		<b>Typ</b> Folgekontrolle	
<b>Entwicklungsphase</b> Reifungsphase		<b>Pflanzstelle</b> Parkanlage	
<b>Erhaltungswürdigkeit</b> Ja		<b>Vitalität</b> Vital	
<b>Lebenserwartung</b> Hoch			
<b>Höhe</b> 15-20 m		<b>Krone Ø</b> 10,00 m	
<b>Stamm Ø</b> 44 cm		<b>Stammumfang</b> 138 cm	
<b>Anmerkung</b> Würge wurzel entfernen.			
<b>Zustand des Baumes</b> Gesund, leicht geschädigt		<b>Berechtigte Sicherheitserwartung des Verkehrs</b> hoch	
<b>Verkehrssicher</b> Ja

**Mängel: (1):** geringer Mangel, **(2):** mittlerer Mangel, **(3):** schwerer Mangel  
**Stamm** Astungen/Wunden (2)

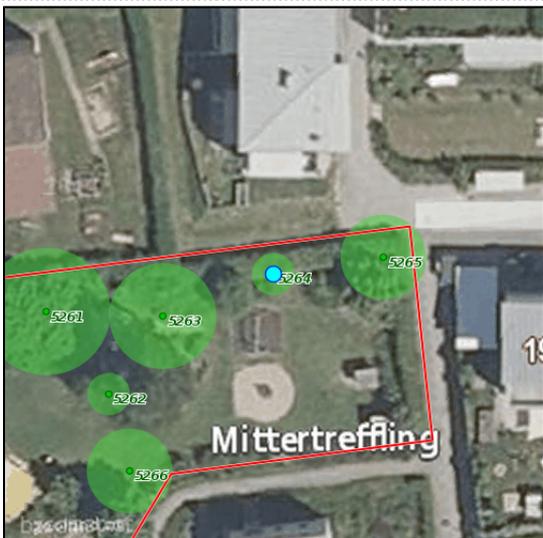
<b>Plakette</b> 5264	
<b>Besitz</b> Eigengrund

<b>Gattung/Art</b> Sorbus aria (Mehlbeere)	
<b>Pflanzstelle</b> Parkanlage	
<b>Entwicklungsphase</b> Reifungsphase	
<b>Höhe</b> 5-10 m	<b>Krone Ø</b> 4,00 m
<b>Stamm Ø</b> 16 cm	
<b>Status Baum</b> Lebende Pflanze

<b>Baumkontrolle - Datum:</b> 08.02.2019		<b>Risikoklasse: C - Mittleres Risiko &gt; Kontrolle</b> jährlich	
<b>Baumkontrolleur</b> 012 Helmut Spiessberger		<b>Typ</b> Folgekontrolle	
<b>Entwicklungsphase</b> Reifungsphase		<b>Pflanzstelle</b> Parkanlage	
<b>Erhaltungswürdigkeit</b> Ja		<b>Vitalität</b> Vital	
<b>Lebenserwartung</b> Hoch		<b>Krone Ø</b> 4,00 m	
<b>Höhe</b> 5-10 m		<b>Stammumfang</b> 50 cm	
<b>Stamm Ø</b> 16 cm		<b>Berechtigte Sicherheitserwartung</b> hoch	
<b>Zustand des Baumes</b> Gesund, leicht geschädigt		<b>Sicherheitserwartung des Verkehrs</b>	
<b>Verkehrssicher</b> Ja

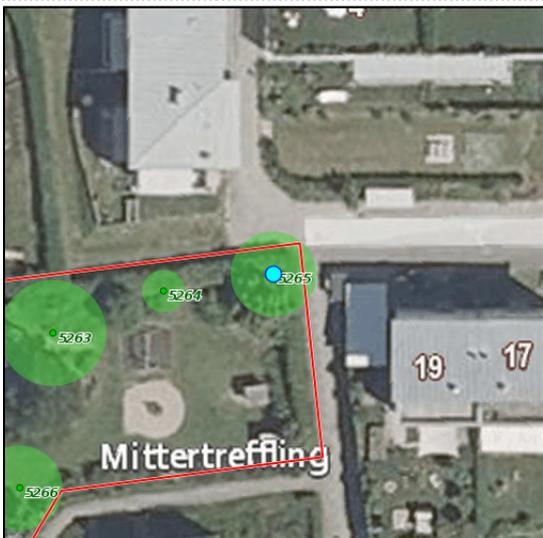
<b>Plakette</b> 5265	
<b>Besitz</b> Eigengrund

<b>Gattung/Art</b> Tilia cordata (Linde, Winter-Linde)	
<b>Pflanzstelle</b> Parkanlage	
<b>Entwicklungsphase</b> Reifungsphase	
<b>Höhe</b> 5-10 m	<b>Krone Ø</b> 8,00 m
<b>Stamm Ø</b> 26 cm	
<b>Status Baum</b> Lebende Pflanze

<b>Baumkontrolle - Datum:</b> 08.02.2019		<b>Risikoklasse: C - Mittleres Risiko &gt; Kontrolle</b> jährlich	
<b>Baumkontrolleur</b> 012 Helmut Spiessberger		<b>Typ</b> Folgekontrolle	
<b>Entwicklungsphase</b> Reifungsphase		<b>Pflanzstelle</b> Parkanlage	
<b>Erhaltungswürdigkeit</b> Ja		<b>Vitalität</b> Vital	
<b>Lebenserwartung</b> Hoch		<b>Krone Ø</b> 8,00 m	
<b>Höhe</b> 5-10 m		<b>Stammumfang</b> 82 cm	
<b>Stamm Ø</b> 26 cm		<b>Berechtigte Sicherheitserwartung des Verkehrs</b> hoch	
<b>Zustand des Baumes</b> Gesund, leicht geschädigt			
<b>Verkehrssicher</b> Ja

**Mängel: (1):** geringer Mangel, **(2):** mittlerer Mangel, **(3):** schwerer Mangel  
**Stamm** Astungen/Wunden (3)

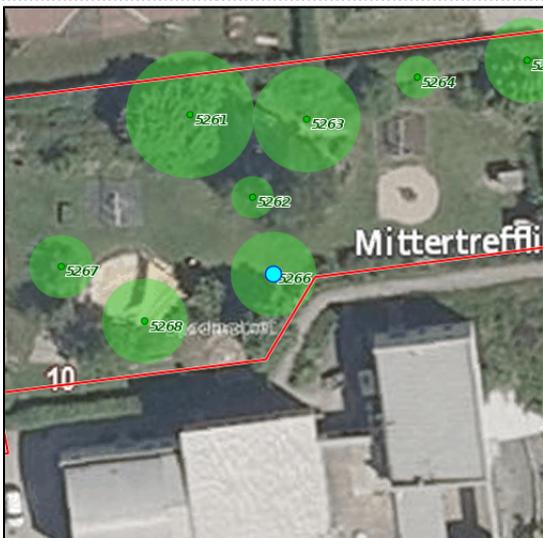
<b>Plakette</b> 5266	
<b>Besitz</b> Eigengrund

<b>Gattung/Art</b> Fraxinus ornus (Esche, Blumenesche, Manna-Esche)	
<b>Pflanzstelle</b> Parkanlage	<b>Entwicklungsphase</b> Reifungsphase
<b>Funktion</b> Solitärbaum	
<b>Höhe</b> 5-10 m	
<b>Stamm Ø</b> 22 cm	
<b>Status Baum</b> Lebende Pflanze	
<b>Krone Ø</b> 8,00 m

<b>Baumkontrolle - Datum:</b> 08.02.2019		<b>Risikoklasse: C - Mittleres Risiko &gt; Kontrolle</b> jährlich	
<b>Baumkontrolleur</b> 012 Helmut Spiessberger		<b>Typ</b> Folgekontrolle	
<b>Entwicklungsphase</b> Reifungsphase		<b>Pflanzstelle</b> Parkanlage	
<b>Erhaltungswürdigkeit</b> Ja		<b>Vitalität</b> Vital	
<b>Lebenserwartung</b> Hoch		<b>Krone Ø</b> 8,00 m	
<b>Höhe</b> 5-10 m		<b>Stammumfang</b> 69 cm	
<b>Stamm Ø</b> 22 cm		<b>Berechtigte Sicherheitserwartung</b> hoch	
<b>Zustand des Baumes</b> Gesund, leicht geschädigt		<b>Sicherheitserwartung des Verkehrs</b>	
<b>Verkehrssicher</b> Ja

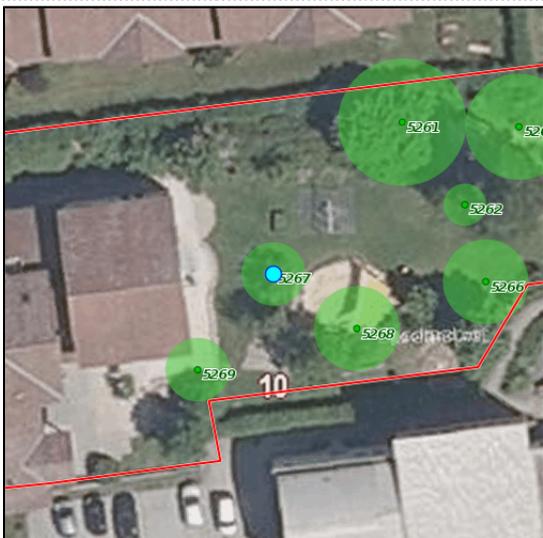
<b>Plakette</b> 5267	
<b>Besitz</b> Eigengrund

<b>Gattung/Art</b> Malus pumila (Apfelbaum)	
<b>Pflanzstelle</b> Parkanlage	<b>Krone Ø 6,00 m</b>
<b>Entwicklungsphase</b> Reifungsphase	
<b>Höhe</b> 0-5 m	
<b>Stamm Ø</b> 18 cm	
<b>Status Baum</b> Lebende Pflanze

<b>Baumkontrolle - Datum:</b> 08.02.2019		<b>Risikoklasse: C - Mittleres Risiko &gt; Kontrolle</b> jährlich	
<b>Baumkontrolleur</b> 012 Helmut Spiessberger	<b>Entwicklungsphase</b> Reifungsphase	<b>Typ</b> Folgekontrolle	
<b>Erhaltungswürdigkeit</b> Ja	<b>Lebenserwartung</b> Hoch	<b>Pflanzstelle</b> Parkanlage	
<b>Höhe</b> 0-5 m	<b>Stamm Ø</b> 18 cm	<b>Vitalität</b> Vital	
<b>Zustand des Baumes</b> Gesund, leicht geschädigt	<b>Verkehrssicher</b> Ja	<b>Krone Ø</b> 6,00 m	
		<b>Stammumfang</b> 57 cm	
		<b>Berechtigte Sicherheitserwartung des Verkehrs</b> hoch

**Mängel: (1):** geringer Mangel, **(2):** mittlerer Mangel, **(3):** schwerer Mangel  
**Stamm** Risse/Einwellungen (2)
