201.0162a Engerwitzdorf (4209) Kindergarten

**Standort:** 201.0162a Engerwitzdorf (4209) Kindergarten  
**PLZ, Gemeinde:** 4209, Engerwitzdorf  
**Standortsname/  
Strasse, Nr.:** Kindergarten,  
**Beschreibung:**  
**Klassifizierung:** Grünanlage  
**Zustand:** BKT fertig, keine Maßn.  
**Firma:** Baumpartner  
**Gesamtfläche:** 4.532,29 m<sup>2</sup>  
**Anmerkung:** Tel. Herr Wagner: Telefon: +43 7235 66955 340  
Mobil: +43 664 88411928

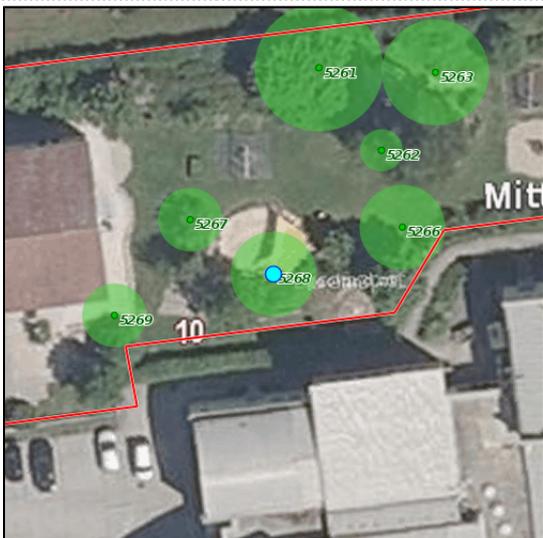
<b>Plakette</b> 5268	
<b>Besitz</b> Eigengrund

<b>Gattung/Art</b> Prunus avium (Kirsche, Vogel-Kirsche)	
<b>Pflanzstelle</b> Parkanlage	<b>Krone Ø 8,00 m</b>
<b>Entwicklungsphase</b> Reifungsphase	
<b>Höhe</b> 5-10 m	
<b>Stamm Ø</b> 28 cm	
<b>Status Baum</b> Lebende Pflanze

<b>Baumkontrolle - Datum:</b> 08.02.2019		<b>Risikoklasse: C - Mittleres Risiko &gt; Kontrolle jährlich</b>	
<b>Baumkontrolleur</b> 012 Helmut Spiessberger	<b>Entwicklungsphase</b> Reifungsphase	<b>Typ</b> Folgekontrolle	
<b>Erhaltungswürdigkeit</b> Ja	<b>Lebenserwartung</b> Hoch	<b>Pflanzstelle</b> Parkanlage	
<b>Höhe</b> 5-10 m	<b>Stamm Ø</b> 28 cm	<b>Vitalität</b> Vital	
<b>Zustand des Baumes</b> Gesund, leicht geschädigt	<b>Verkehrssicher</b> Ja	<b>Krone Ø</b> 8,00 m	
		<b>Stammumfang</b> 88 cm	
		<b>Berechtigte Sicherheitserwartung des Verkehrs</b> hoch

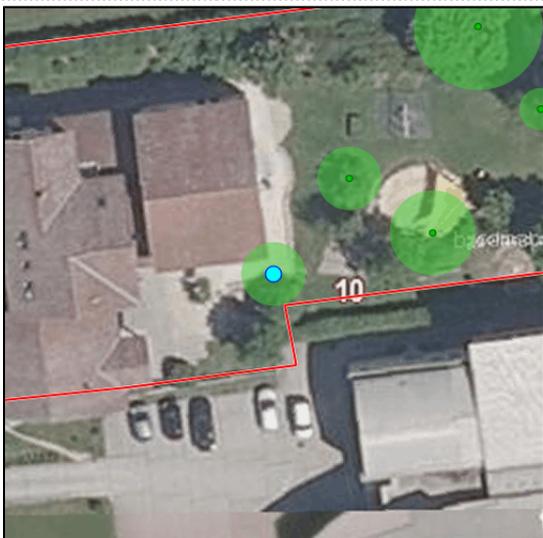
<b>Plakette</b> 5269	
<b>Besitz</b> Eigengrund

<b>Gattung/Art</b> Aesculus x carnea (Roskastanie, rotblühend)	
<b>Pflanzstelle</b> Parkanlage	
<b>Entwicklungsphase</b> Jungbaum	
<b>Höhe</b> 5-10 m	<b>Krone Ø</b> 6,00 m
<b>Stamm Ø</b> 16 cm	
<b>Status Baum</b> Lebende Pflanze

<b>Baumkontrolle - Datum:</b> 08.02.2019		<b>Risikoklasse: C - Mittleres Risiko &gt; Kontrolle</b> <b>jährlich</b>	
<b>Baumkontrolleur</b> 012 Helmut Spiessberger		<b>Typ</b> Folgekontrolle	
<b>Entwicklungsphase</b> Jungbaum		<b>Pflanzstelle</b> Parkanlage	
<b>Erhaltungswürdigkeit</b> Ja		<b>Vitalität</b> Vital	
<b>Lebenserwartung</b> Hoch		<b>Krone Ø</b> 6,00 m	
<b>Höhe</b> 5-10 m		<b>Stammumfang</b> 50 cm	
<b>Stamm Ø</b> 16 cm		<b>Berechtigte Sicherheitserwartung</b> hoch	
<b>Zustand des Baumes</b> Gesund, leicht geschädigt		<b>Sicherheitserwartung des Verkehrs</b>	
<b>Verkehrssicher</b> Ja

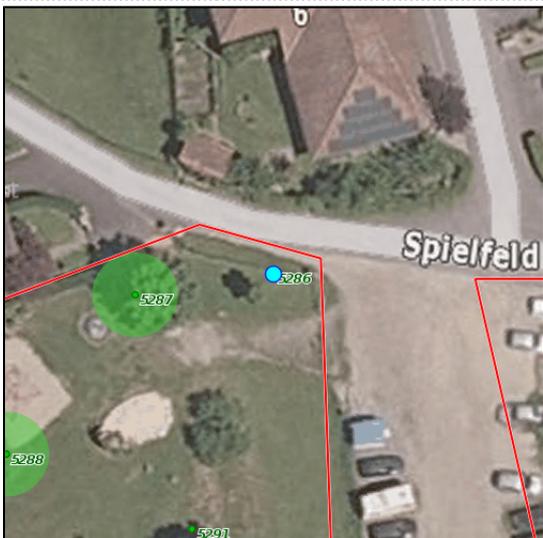
<b>Plakette</b> 5286	
<b>Besitz</b> Eigengrund

<b>Gattung/Art</b> Aesculus hippocastanum (Rosskastanie)	
<b>Pflanzstelle</b> Parkanlage	
<b>Entwicklungsphase</b> Jungbaum	
<b>Höhe</b> 0-5 m	<b>Krone Ø</b> 1,00 m
<b>Stamm Ø</b> 12 cm	
<b>Status Baum</b> Lebende Pflanze

<b>Baumkontrolle - Datum:</b> 08.02.2019		<b>Risikoklasse: C - Mittleres Risiko &gt; Kontrolle</b> jährlich	
<b>Baumkontrolleur</b> 012 Helmut Spiessberger		<b>Typ</b> Folgekontrolle	
<b>Entwicklungsphase</b> Jungbaum		<b>Pflanzstelle</b> Parkanlage	
<b>Erhaltungswürdigkeit</b> Ja		<b>Vitalität</b> Vital	
<b>Lebenserwartung</b> Hoch		<b>Krone Ø</b> 1,00 m	
<b>Höhe</b> 0-5 m		<b>Stammumfang</b> 38 cm	
<b>Stamm Ø</b> 12 cm		<b>Berechtigte Sicherheitserwartung des Verkehrs</b> hoch	
<b>Zustand des Baumes</b> Gesund, leicht geschädigt			
<b>Verkehrssicher</b> Ja

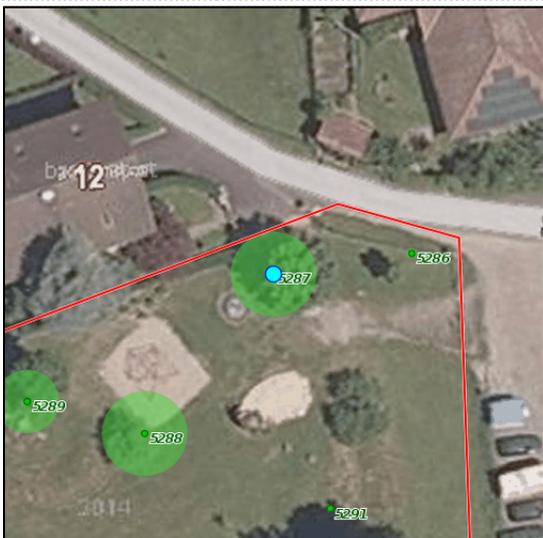
<b>Plakette</b> 5287	
<b>Besitz</b> Eigengrund

<b>Gattung/Art</b> Fraxinus excelsior (Esche, Esche gemeine)	
<b>Pflanzstelle</b> Parkanlage	
<b>Entwicklungsphase</b> Reifungsphase	
<b>Höhe</b> 5-10 m	<b>Krone Ø</b> 8,00 m
<b>Stamm Ø</b> 28 cm	
<b>Status Baum</b> Lebende Pflanze

<b>Baumkontrolle - Datum:</b> 08.02.2019		<b>Risikoklasse: C - Mittleres Risiko &gt; Kontrolle</b> jährlich	
<b>Baumkontrolleur</b> 012 Helmut Spiessberger		<b>Typ</b> Folgekontrolle	
<b>Entwicklungsphase</b> Reifungsphase		<b>Pflanzstelle</b> Parkanlage	
<b>Erhaltungswürdigkeit</b> Ja		<b>Vitalität</b> Vital	
<b>Lebenserwartung</b> Hoch		<b>Krone Ø</b> 8,00 m	
<b>Höhe</b> 5-10 m		<b>Stammumfang</b> 88 cm	
<b>Stamm Ø</b> 28 cm		<b>Berechtigte Sicherheitserwartung des Verkehrs</b> hoch	
<b>Zustand des Baumes</b> Gesund, leicht geschädigt			
<b>Verkehrssicher</b> Ja

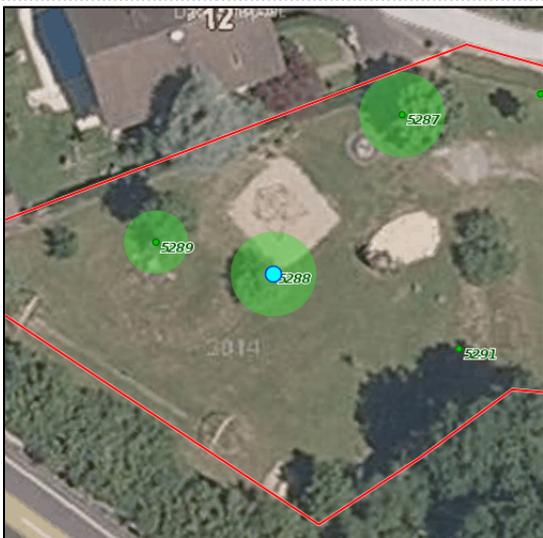
<b>Plakette</b> 5288	
<b>Besitz</b> Eigengrund

<b>Gattung/Art</b> Malus sp. (Apfelbaum)	
<b>Pflanzstelle</b> Parkanlage	
<b>Entwicklungsphase</b> Reifungsphase	
<b>Höhe</b> 5-10 m	<b>Krone Ø</b> 8,00 m
<b>Stamm Ø</b> 20 cm	
<b>Status Baum</b> Lebende Pflanze

<b>Baumkontrolle - Datum:</b> 08.02.2019		<b>Risikoklasse: C - Mittleres Risiko &gt; Kontrolle</b> jährlich	
<b>Baumkontrolleur</b> 012 Helmut Spiessberger		<b>Typ</b> Folgekontrolle	
<b>Entwicklungsphase</b> Reifungsphase		<b>Pflanzstelle</b> Parkanlage	
<b>Erhaltungswürdigkeit</b> Ja		<b>Vitalität</b> Vital	
<b>Lebenserwartung</b> Mittel		<b>Krone Ø</b> 8,00 m	
<b>Höhe</b> 5-10 m		<b>Stammumfang</b> 63 cm	
<b>Stamm Ø</b> 20 cm		<b>Berechtigte Sicherheitserwartung des Verkehrs</b> hoch	
<b>Zustand des Baumes</b> Gesund, leicht geschädigt			
<b>Verkehrssicher</b> Ja

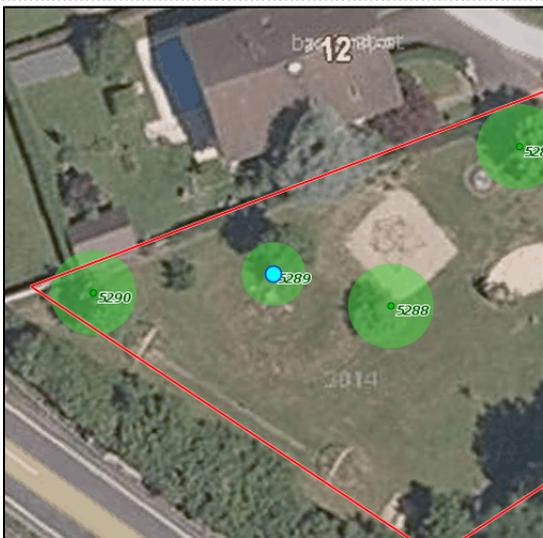
<b>Plakette</b> 5289	
<b>Besitz</b> Eigengrund

<b>Gattung/Art</b> Fraxinus excelsior (Esche, Esche gemeine)	
<b>Pflanzstelle</b> Parkanlage	
<b>Entwicklungsphase</b> Alterungsphase	
<b>Höhe</b> 5-10 m	<b>Krone Ø</b> 6,00 m
<b>Stamm Ø</b> 24 cm	
<b>Status Baum</b> Lebende Pflanze

<b>Baumkontrolle - Datum:</b> 08.02.2019		<b>Risikoklasse: C - Mittleres Risiko &gt; Kontrolle</b> jährlich	
<b>Baumkontrolleur</b> 012 Helmut Spiessberger		<b>Typ</b> Folgekontrolle	
<b>Entwicklungsphase</b> Alterungsphase		<b>Pflanzstelle</b> Parkanlage	
<b>Erhaltungswürdigkeit</b> Ja		<b>Vitalität</b> leicht geschwächt	
<b>Lebenserwartung</b> Mittel			
<b>Höhe</b> 5-10 m		<b>Krone Ø</b> 6,00 m	
<b>Stamm Ø</b> 24 cm		<b>Stammumfang</b> 75 cm	
<b>Anmerkung</b> Eschentriebsterben			
<b>Zustand des Baumes</b> Gesund, leicht geschädigt		<b>Berechtigte Sicherheitserwartung des Verkehrs</b>	hoch
<b>Verkehrssicher</b> Ja

**Mängel: (1):** geringer Mangel, **(2):** mittlerer Mangel, **(3):** schwerer Mangel  
**Stamm** Astungen/Wunden (3)

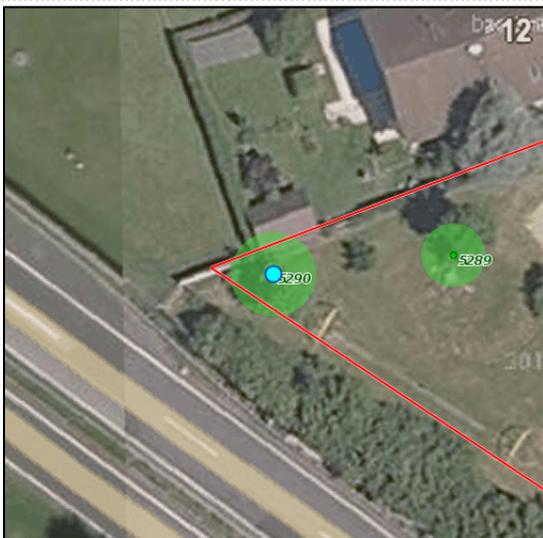
<b>Plakette</b> 5290	
<b>Besitz</b> Eigengrund

<b>Gattung/Art</b> Platanus x acerifolia (Platane)	
<b>Pflanzstelle</b> Parkanlage	
<b>Entwicklungsphase</b> Reifungsphase	
<b>Höhe</b> 5-10 m	<b>Krone Ø</b> 8,00 m
<b>Stamm Ø</b> 20 cm	
<b>Status Baum</b> Lebende Pflanze

<b>Baumkontrolle - Datum:</b> 08.02.2019		<b>Risikoklasse: C - Mittleres Risiko &gt; Kontrolle</b> jährlich	
<b>Baumkontrolleur</b> 012 Helmut Spiessberger		<b>Typ</b> Folgekontrolle	
<b>Entwicklungsphase</b> Reifungsphase		<b>Pflanzstelle</b> Parkanlage	
<b>Erhaltungswürdigkeit</b> Ja		<b>Vitalität</b> Vital	
<b>Lebenserwartung</b> Hoch		<b>Krone Ø</b> 8,00 m	
<b>Höhe</b> 5-10 m		<b>Stammumfang</b> 63 cm	
<b>Stamm Ø</b> 20 cm		<b>Berechtigte Sicherheitserwartung</b> hoch	
<b>Zustand des Baumes</b> Gesund, leicht geschädigt		<b>Sicherheitserwartung des Verkehrs</b>	
<b>Verkehrssicher</b> Ja

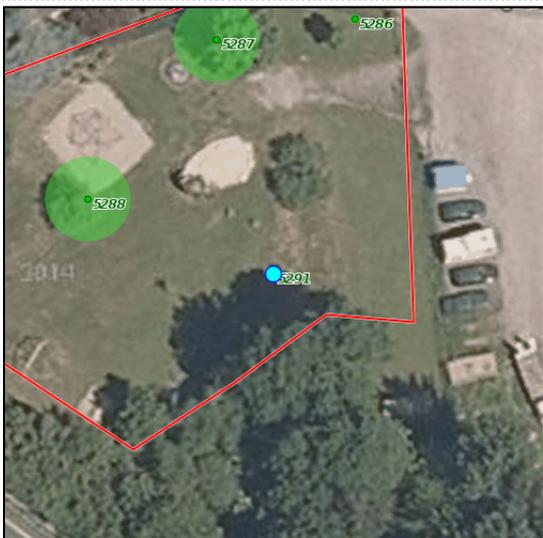
<b>Plakette</b> 5291	
<b>Besitz</b> Eigengrund

<b>Gattung/Art</b> Gruppe (Gruppe)	
<b>Pflanzstelle</b> Parkanlage	
<b>Entwicklungsphase</b> Reifungsphase	
<b>Höhe</b> 15-20 m	<b>Krone Ø</b> m
<b>Stamm Ø</b> cm	
<b>Status Baum</b> Lebende Pflanze

<b>Baumkontrolle - Datum:</b> 08.02.2019		<b>Risikoklasse:</b> C - Mittleres Risiko > Kontrolle jährlich	
<b>Baumkontrolleur</b> 012 Helmut Spiessberger		<b>Typ</b> Folgekontrolle	
<b>Entwicklungsphase</b> Reifungsphase		<b>Pflanzstelle</b> Parkanlage	
<b>Erhaltungswürdigkeit</b> Ja		<b>Vitalität</b> Vital	
<b>Lebenserwartung</b> Mittel			
<b>Höhe</b> 15-20 m			
<b>Zustand des Baumes</b> Gesund, leicht geschädigt		<b>Berechtigte Sicherheitserwartung des Verkehrs</b>	hoch
<b>Verkehrssicher</b> Ja

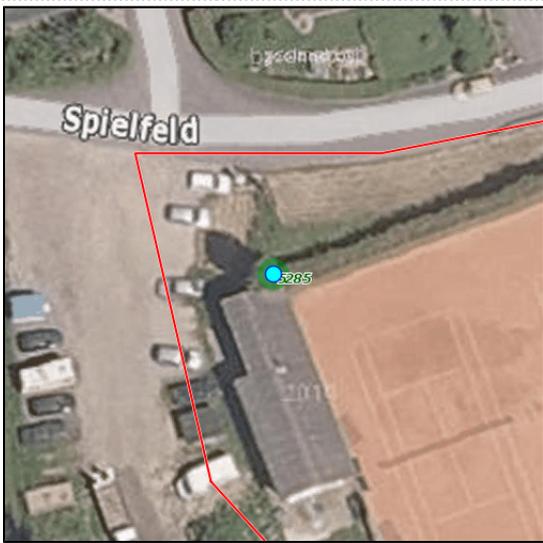
<b>Plakette</b> 5285	
<b>Besitz</b> Eigengrund

<b>Gattung/Art</b> Thuja occidentalis (Thuja, Lebensbaum)	
<b>Pflanzstelle</b> Grünstreifen neben Straße	
<b>Entwicklungsphase</b> Reifungsphase	
<b>Höhe</b> 5-10 m	<b>Krone Ø</b> 3,00 m
<b>Stamm Ø</b> 36 cm	
<b>Status Baum</b> Lebende Pflanze

<b>Baumkontrolle - Datum:</b> 08.02.2019		<b>Risikoklasse: C - Mittleres Risiko &gt; Kontrolle</b> jährlich	
<b>Baumkontrolleur</b> 012 Helmut Spiessberger		<b>Typ</b> Folgekontrolle	
<b>Entwicklungsphase</b> Reifungsphase		<b>Pflanzstelle</b> Grünstreifen neben Straße	
<b>Erhaltungswürdigkeit</b> Ja		<b>Vitalität</b> leicht geschwächt	
<b>Lebenserwartung</b> Mittel		<b>Krone Ø</b> 3,00 m	
<b>Höhe</b> 5-10 m		<b>Stammumfang</b> 113 cm	
<b>Stamm Ø</b> 36 cm		<b>Berechtigte Sicherheitserwartung des Verkehrs</b> hoch	
<b>Zustand des Baumes</b> Gesund, leicht geschädigt			
<b>Verkehrssicher</b> Ja

**Mängel: (1):** geringer Mangel, **(2):** mittlerer Mangel, **(3):** schwerer Mangel  
**Stamm** Astungen/Wunden (2), Zwiesel (1)

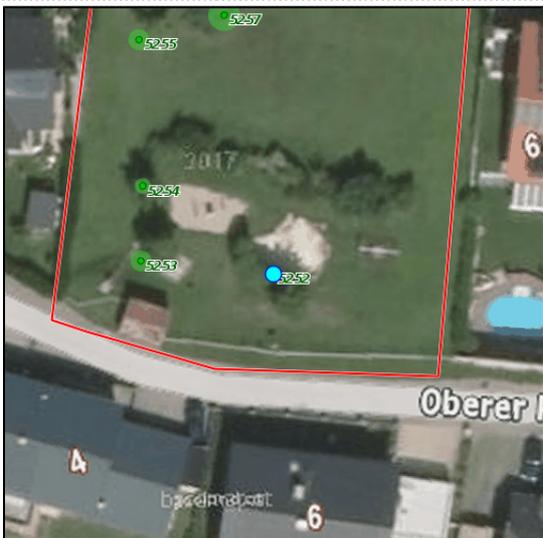
<b>Plakette</b> 5252	
<b>Besitz</b> Eigengrund

<b>Baumkontrolle - Datum:</b> 08.02.2019		<b>Risikoklasse: C - Mittleres Risiko &gt; Kontrolle</b> jährlich	
<b>Baumkontrolleur</b> 012 Helmut Spiessberger		<b>Typ</b> Folgekontrolle	
<b>Entwicklungsphase</b> Reifungsphase		<b>Pflanzstelle</b> Parkanlage	
<b>Erhaltungswürdigkeit</b> Ja		<b>Vitalität</b> Vital	
<b>Lebenserwartung</b> Hoch		<b>Krone Ø</b> 1,00 m	
<b>Höhe</b> 5-10 m		<b>Stammumfang</b> 38 cm	
<b>Stamm Ø</b> 12 cm		<b>Berechtigte Sicherheitserwartung</b> hoch	
<b>Zustand des Baumes</b> Gesund, leicht geschädigt		<b>Sicherheitserwartung des Verkehrs</b>	
<b>Verkehrssicher</b> Ja

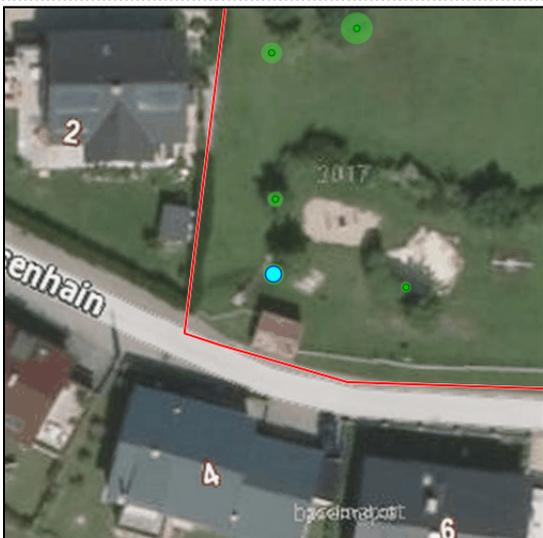
<b>Plakette</b> 5253	
<b>Besitz</b> Eigengrund

<b>Baumkontrolle - Datum:</b> 08.02.2019		<b>Risikoklasse: C - Mittleres Risiko &gt; Kontrolle</b> jährlich	
<b>Baumkontrolleur</b> 012 Helmut Spiessberger		<b>Typ</b> Folgekontrolle	
<b>Entwicklungsphase</b> Reifungsphase		<b>Pflanzstelle</b> Parkanlage	
<b>Erhaltungswürdigkeit</b> Ja		<b>Vitalität</b> Vital	
<b>Lebenserwartung</b> Hoch		<b>Krone Ø</b> 2,00 m	
<b>Höhe</b> 5-10 m		<b>Stammumfang</b> 44 cm	
<b>Stamm Ø</b> 14 cm		<b>Berechtigte Sicherheitserwartung des Verkehrs</b> hoch	
<b>Zustand des Baumes</b> Gesund, leicht geschädigt			
<b>Verkehrssicher</b> Ja

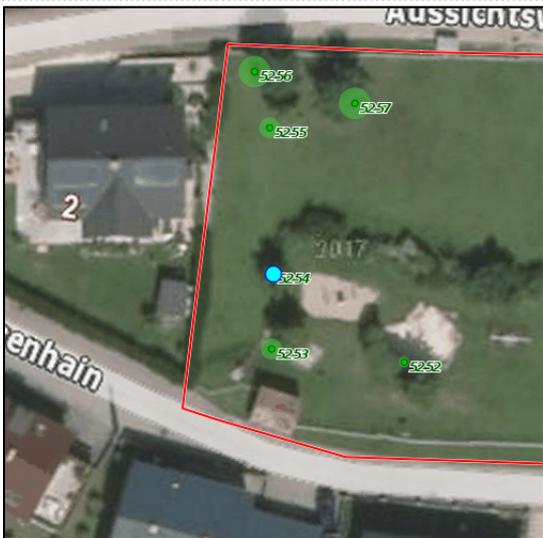
<b>Plakette</b> 5254	
<b>Besitz</b> Eigengrund

<b>Baumkontrolle - Datum:</b> 08.02.2019		<b>Risikoklasse: C - Mittleres Risiko &gt; Kontrolle</b> jährlich	
<b>Baumkontrolleur</b> 012 Helmut Spiessberger		<b>Typ</b> Folgekontrolle	
<b>Entwicklungsphase</b> Reifungsphase		<b>Pflanzstelle</b> Parkanlage	
<b>Erhaltungswürdigkeit</b> Ja		<b>Vitalität</b> Vital	
<b>Lebenserwartung</b> Hoch		<b>Krone Ø</b> 1,50 m	
<b>Höhe</b> 0-5 m		<b>Stammumfang</b> 38 cm	
<b>Stamm Ø</b> 12 cm		<b>Berechtigte Sicherheitserwartung</b> hoch	
<b>Zustand des Baumes</b> Gesund, leicht geschädigt		<b>Sicherheitserwartung des Verkehrs</b>	
<b>Verkehrssicher</b> Ja

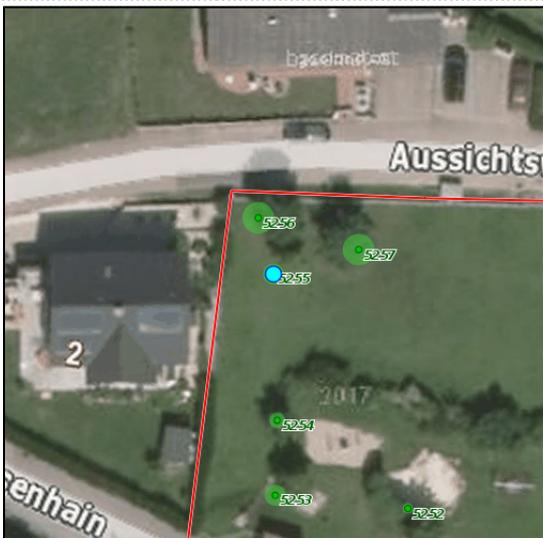
<b>Plakette</b> 5255	
<b>Besitz</b> Eigengrund

<b>Baumkontrolle - Datum:</b> 08.02.2019		<b>Risikoklasse: C - Mittleres Risiko &gt; Kontrolle</b> jährlich	
<b>Baumkontrolleur</b> 012 Helmut Spiessberger		<b>Typ</b> Folgekontrolle	
<b>Entwicklungsphase</b> Reifungsphase		<b>Pflanzstelle</b> Parkanlage	
<b>Erhaltungswürdigkeit</b> Ja		<b>Vitalität</b> Vital	
<b>Lebenserwartung</b> Hoch		<b>Krone Ø</b> 2,00 m	
<b>Höhe</b> 0-5 m		<b>Stammumfang</b> 44 cm	
<b>Stamm Ø</b> 14 cm		<b>Berechtigte Sicherheitserwartung des Verkehrs</b> hoch	
<b>Zustand des Baumes</b> Gesund, leicht geschädigt			
<b>Verkehrssicher</b> Ja

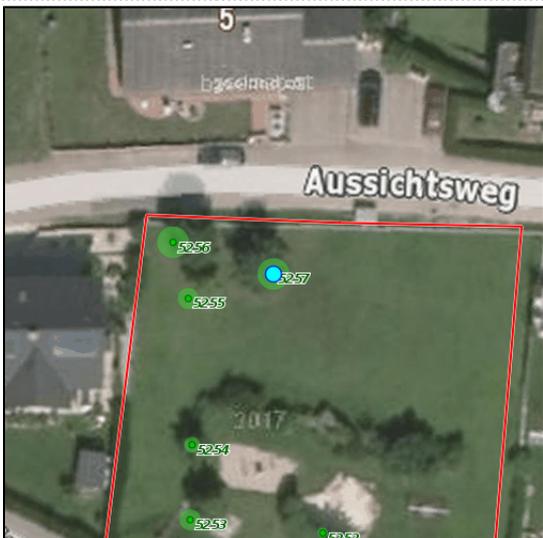
<b>Plakette</b> 5257	
<b>Besitz</b> Eigengrund

<b>Baumkontrolle - Datum:</b> 08.02.2019		<b>Risikoklasse: C - Mittleres Risiko &gt; Kontrolle</b> jährlich	
<b>Baumkontrolleur</b> 012 Helmut Spiessberger		<b>Typ</b> Folgekontrolle	
<b>Entwicklungsphase</b> Reifungsphase		<b>Pflanzstelle</b> Parkanlage	
<b>Erhaltungswürdigkeit</b> Ja		<b>Vitalität</b> Vital	
<b>Lebenserwartung</b> Hoch		<b>Krone Ø</b> 3,00 m	
<b>Höhe</b> 5-10 m		<b>Stammumfang</b> 38 cm	
<b>Stamm Ø</b> 12 cm		<b>Berechtigte Sicherheitserwartung des Verkehrs</b> hoch	
<b>Zustand des Baumes</b> Gesund, leicht geschädigt			
<b>Verkehrssicher</b> Ja

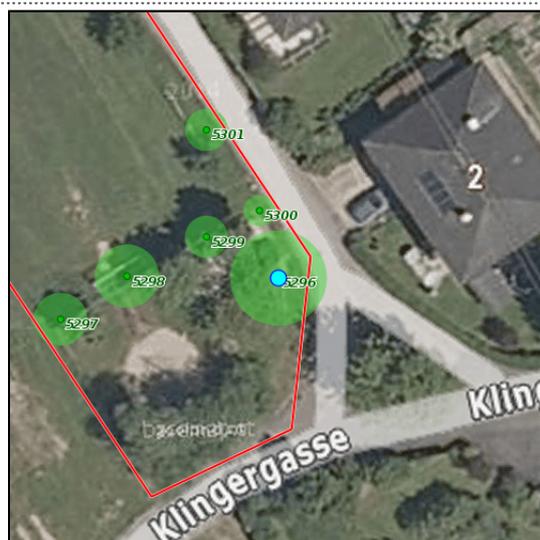
<b>Plakette</b> 5296
<b>Besitz</b> Eigengrund

<b>Baumkontrolle - Datum:</b> 08.02.2019		<b>Risikoklasse: C - Mittleres Risiko &gt; Kontrolle</b> jährlich	
<b>Baumkontrolleur</b> 012 Helmut Spiessberger		<b>Typ</b> Folgekontrolle	
<b>Entwicklungsphase</b> Reifungsphase		<b>Pflanzstelle</b> Rasen	
<b>Erhaltungswürdigkeit</b> Ja		<b>Vitalität</b> Vital	
<b>Lebenserwartung</b> Hoch		<b>Krone Ø</b> 9,00 m	
<b>Höhe</b> 5-10 m		<b>Stammumfang</b> 94 cm	
<b>Stamm Ø</b> 30 cm		<b>Berechtigte Sicherheitserwartung</b> hoch	
<b>Zustand des Baumes</b> Gesund, leicht geschädigt		<b>Sicherheitserwartung des Verkehrs</b>	
<b>Verkehrssicher</b> Ja

**Mängel: (1):** geringer Mangel, **(2):** mittlerer Mangel, **(3):** schwerer Mangel  
**Stamm** Astungen/Wunden (2)

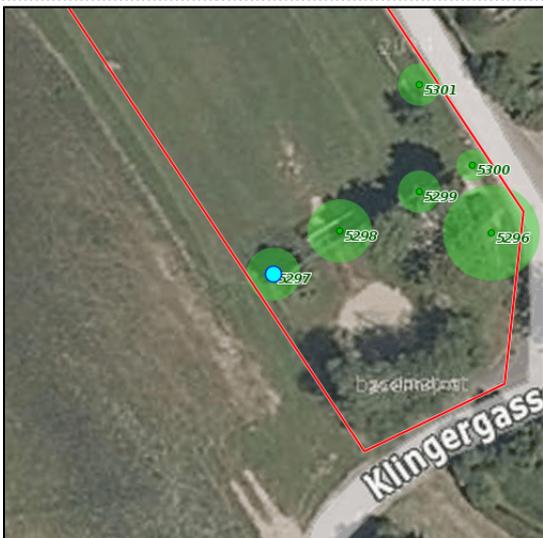
<b>Plakette</b> 5297	
<b>Besitz</b> Eigengrund

<b>Baumkontrolle - Datum:</b> 08.02.2019		<b>Risikoklasse: C - Mittleres Risiko &gt; Kontrolle</b> jährlich	
<b>Baumkontrolleur</b> 012 Helmut Spiessberger		<b>Typ</b> Folgekontrolle	
<b>Entwicklungsphase</b> Reifungsphase		<b>Pflanzstelle</b> Rasen	
<b>Erhaltungswürdigkeit</b> Ja		<b>Vitalität</b> Vital	
<b>Lebenserwartung</b> Hoch		<b>Krone Ø 5,00 m</b>	
<b>Höhe</b> 5-10 m			
<b>Stamm Ø</b> 24 cm		<b>Stammumfang</b> 75 cm	
<b>Zustand des Baumes</b> Gesund, leicht geschädigt		<b>Berechtigte Sicherheitserwartung des Verkehrs</b> hoch	
<b>Verkehrssicher</b> Ja

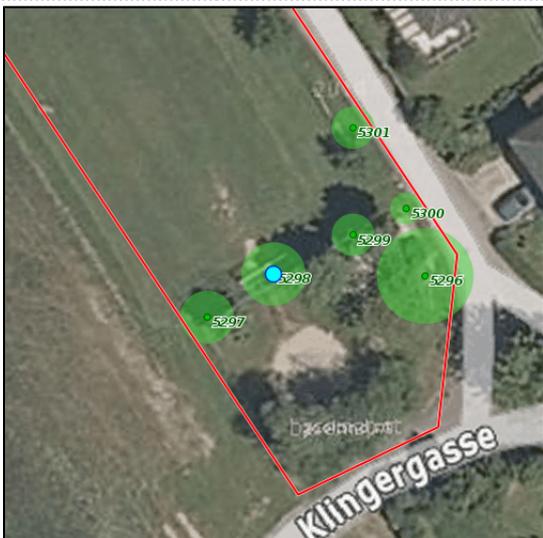
<b>Plakette</b> 5298	
<b>Besitz</b> Eigengrund

<b>Baumkontrolle - Datum:</b> 08.02.2019		<b>Risikoklasse: C - Mittleres Risiko &gt; Kontrolle</b> jährlich	
<b>Baumkontrolleur</b> 012 Helmut Spiessberger		<b>Typ</b> Folgekontrolle	
<b>Entwicklungsphase</b> Reifungsphase		<b>Pflanzstelle</b> Rasen	
<b>Erhaltungswürdigkeit</b> Ja		<b>Vitalität</b> Vital	
<b>Höhe</b> 5-10 m		<b>Krone Ø</b> 6,00 m	
<b>Stamm Ø</b> 28 cm		<b>Stammumfang</b> 88 cm	
<b>Zustand des Baumes</b> Gesund, leicht geschädigt		<b>Berechtigte</b>	hoch
		<b>Sicherheitserwartung</b> des Verkehrs	
<b>Verkehrssicher</b> Ja

**Mängel: (1):** geringer Mangel, **(2):** mittlerer Mangel, **(3):** schwerer Mangel  
**Stamm** Astungen/Wunden (2)

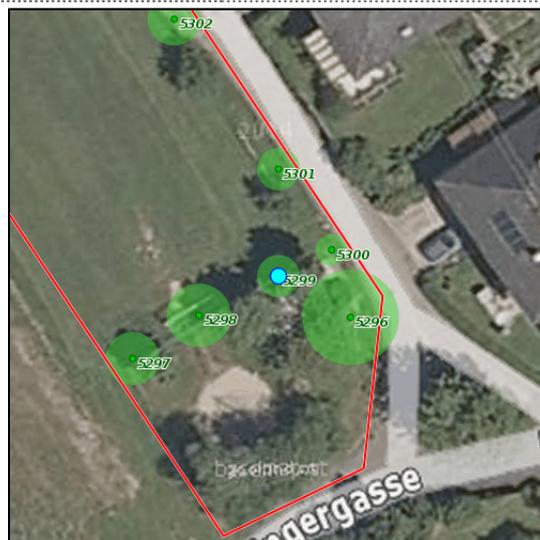
<b>Plakette</b> 5299
<b>Besitz</b> Eigengrund

<b>Baumkontrolle - Datum:</b> 08.02.2019		<b>Risikoklasse: C - Mittleres Risiko &gt; Kontrolle</b> jährlich	
<b>Baumkontrolleur</b> 012 Helmut Spiessberger		<b>Typ</b> Folgekontrolle	
<b>Entwicklungsphase</b> Jungbaum		<b>Pflanzstelle</b> Rasen	
<b>Erhaltungswürdigkeit</b> Ja		<b>Vitalität</b> Vital	
<b>Höhe</b> 5-10 m		<b>Krone Ø</b> 4,00 m	
<b>Stamm Ø</b> 14 cm		<b>Stammumfang</b> 44 cm	
<b>Anmerkung</b> Fällung empfohlen.			
<b>Zustand des Baumes</b> Stärker geschädigt		<b>Berechtigte Sicherheitserwartung des Verkehrs</b>	hoch
<b>Verkehrssicher</b> Ja			
<b>Mängel: (1):</b> geringer Mangel, <b>(2):</b> mittlerer Mangel, <b>(3):</b> schwerer Mangel			
<b>Stamm</b> Kappung (2)

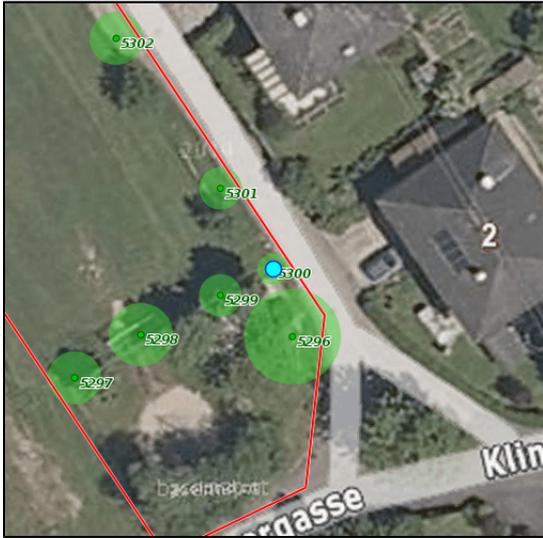
<b>Plakette</b> 5300	
<b>Besitz</b> Eigengrund

<b>Baumkontrolle - Datum:</b> 08.02.2019		<b>Risikoklasse: C - Mittleres Risiko &gt; Kontrolle</b> jährlich	
<b>Baumkontrolleur</b> 012 Helmut Spiessberger		<b>Typ</b> Folgekontrolle	
<b>Entwicklungsphase</b> Reifungsphase		<b>Pflanzstelle</b> Rasen	
<b>Erhaltungswürdigkeit</b> Ja		<b>Vitalität</b> leicht geschwächt	
<b>Lebenserwartung</b> Mittel		<b>Krone Ø 3,00 m</b>	
<b>Höhe</b> 5-10 m			
<b>Stamm Ø</b> 16 cm		<b>Stammumfang</b> 50 cm	
<b>Zustand des Baumes</b> Gesund, leicht geschädigt		<b>Berechtigte Sicherheitserwartung des Verkehrs</b> hoch	
<b>Verkehrssicher</b> Ja

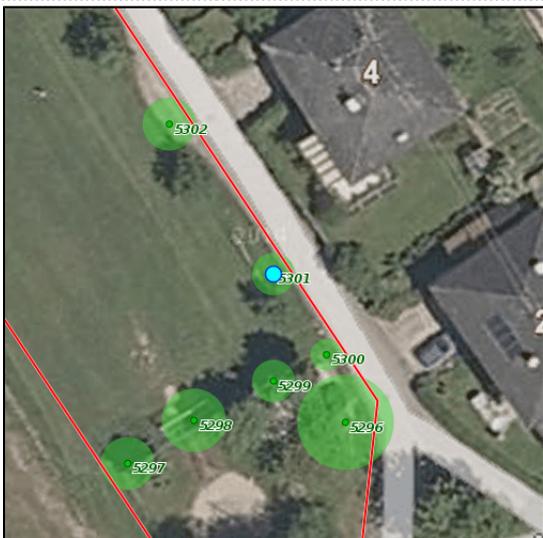
<b>Plakette</b> 5301	
<b>Besitz</b> Eigengrund

<b>Baumkontrolle - Datum:</b> 08.02.2019		<b>Risikoklasse: C - Mittleres Risiko &gt; Kontrolle</b> jährlich	
<b>Baumkontrolleur</b> 012 Helmut Spiessberger		<b>Typ</b> Folgekontrolle	
<b>Entwicklungsphase</b> Reifungsphase		<b>Pflanzstelle</b> Rasen	
<b>Erhaltungswürdigkeit</b> Ja		<b>Vitalität</b> leicht geschwächt	
<b>Lebenserwartung</b> Mittel		<b>Krone Ø</b> 4,00 m	
<b>Höhe</b> 0-5 m		<b>Stammumfang</b> 50 cm	
<b>Stamm Ø</b> 16 cm		<b>Berechtigte Sicherheitserwartung</b> hoch	
<b>Zustand des Baumes</b> Gesund, leicht geschädigt		<b>Sicherheitserwartung des Verkehrs</b>	
<b>Verkehrssicher</b> Ja

**Mängel: (1):** geringer Mangel, **(2):** mittlerer Mangel, **(3):** schwerer Mangel  
**Stamm** Risse/Einwellungen (1), Astungen/Wunden (1)

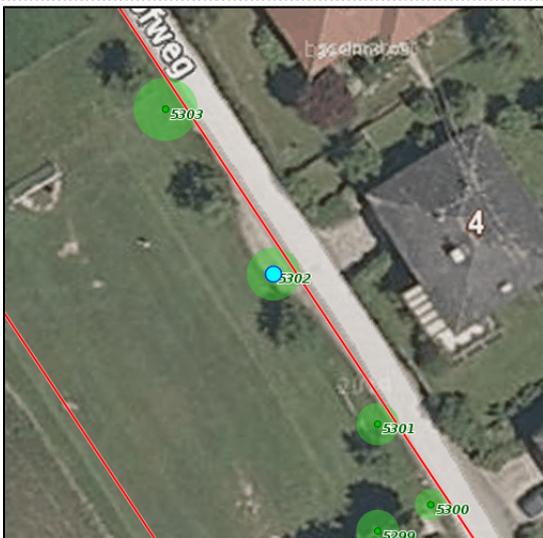
<b>Plakette</b> 5302	
<b>Besitz</b> Eigengrund

<b>Baumkontrolle - Datum:</b> 08.02.2019		<b>Risikoklasse: C - Mittleres Risiko &gt; Kontrolle</b> jährlich	
<b>Baumkontrolleur</b> 012 Helmut Spiessberger		<b>Typ</b> Folgekontrolle	
<b>Entwicklungsphase</b> Reifungsphase		<b>Pflanzstelle</b> Rasen	
<b>Erhaltungswürdigkeit</b> Ja		<b>Vitalität</b> leicht geschwächt	
<b>Lebenserwartung</b> Mittel		<b>Krone Ø</b> 5,00 m	
<b>Höhe</b> 0-5 m		<b>Stammumfang</b> 50 cm	
<b>Stamm Ø</b> 16 cm		<b>Berechtigte Sicherheitserwartung</b> hoch	
<b>Zustand des Baumes</b> Gesund, leicht geschädigt		<b>Sicherheitserwartung des Verkehrs</b>	
<b>Verkehrssicher</b> Ja

**Mängel: (1):** geringer Mangel, **(2):** mittlerer Mangel, **(3):** schwerer Mangel  
**Stamm** Astungen/Wunden (2)

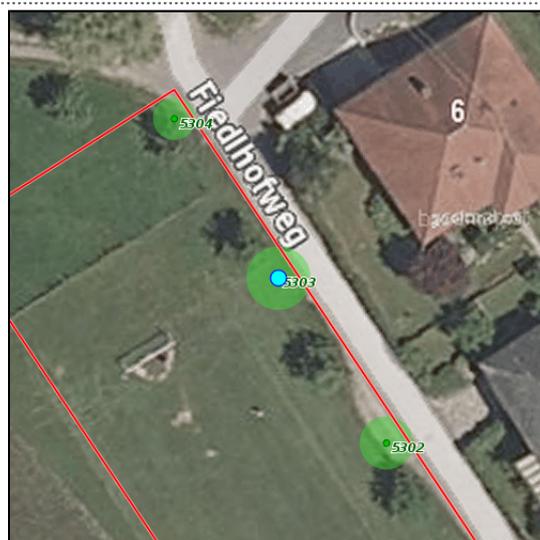
<b>Plakette</b> 5303
<b>Besitz</b> Eigengrund

<b>Baumkontrolle - Datum:</b> 08.02.2019		<b>Risikoklasse: C - Mittleres Risiko &gt; Kontrolle</b> jährlich	
<b>Baumkontrolleur</b> 012 Helmut Spiessberger	<b>Entwicklungsphase</b> Reifungsphase	<b>Typ</b> Folgekontrolle	
<b>Erhaltungswürdigkeit</b> Ja	<b>Lebenserwartung</b> Mittel	<b>Pflanzstelle</b> Rasen	
<b>Höhe</b> 5-10 m	<b>Stamm Ø</b> 20 cm	<b>Vitalität</b> leicht geschwächt	
<b>Zustand des Baumes</b> Gesund, leicht geschädigt	<b>Verkehrssicher</b> Ja	<b>Krone Ø</b> 6,00 m	
		<b>Stammumfang</b> 63 cm	
		<b>Berechtigte Sicherheitserwartung des Verkehrs</b> hoch

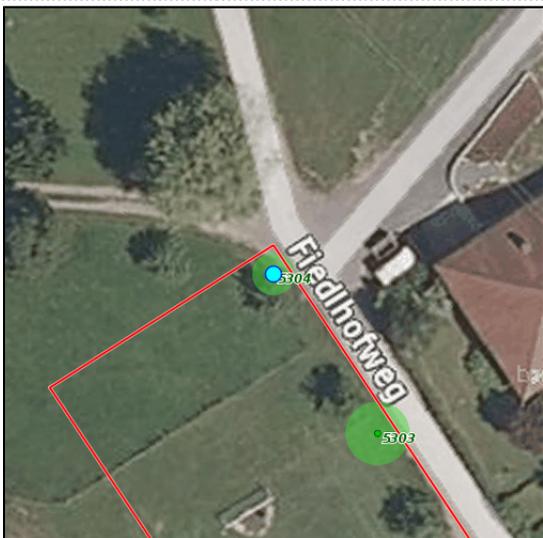
<b>Plakette</b> 5304	
<b>Besitz</b> Eigengrund

<b>Baumkontrolle - Datum:</b> 08.02.2019		<b>Risikoklasse:</b> C - Mittleres Risiko > Kontrolle jährlich	
<b>Baumkontrolleur</b> 012 Helmut Spiessberger		<b>Typ</b> Folgekontrolle	
<b>Entwicklungsphase</b> Reifungsphase		<b>Pflanzstelle</b> Rasen	
<b>Erhaltungswürdigkeit</b> Ja		<b>Vitalität</b> leicht geschwächt	
<b>Lebenserwartung</b> Mittel		<b>Krone Ø</b> 4,00 m	
<b>Höhe</b> 5-10 m		<b>Stammumfang</b> 63 cm	
<b>Stamm Ø</b> 20 cm		<b>Berechtigte Sicherheitserwartung des Verkehrs</b> hoch	
<b>Zustand des Baumes</b> Gesund, leicht geschädigt			
<b>Verkehrssicher</b> Ja

**Mängel: (1):** geringer Mangel, **(2):** mittlerer Mangel, **(3):** schwerer Mangel  
**Stamm** Rindenschäden (2)

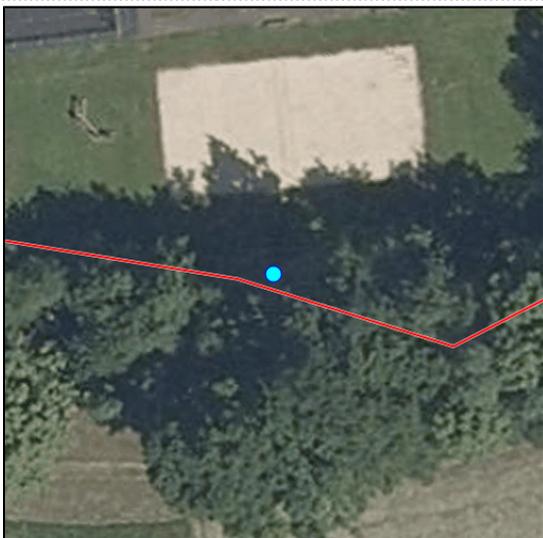
<b>Plakette</b> 5356	
<b>Besitz</b> Eigengrund

Baumkontrolle - Datum: 08.02.2019		<b>Risikoklasse: C-D - Erhöhtes Risiko &gt; Maßnahme planen</b>	
<b>Baumkontrolleur</b> 012 Helmut Spiessberger		<b>Typ</b> Folgekontrolle	
<b>Entwicklungsphase</b> Reifungsphase		<b>Pflanzstelle</b> Allee u. Baumreihe	
<b>Erhaltungswürdigkeit</b> Ja			
<b>Lebenserwartung</b> Mittel			
<b>Anmerkung</b> Markierte Bäume entfernen.			
<b>Zustand des Baumes</b> Gesund, leicht geschädigt	<b>Berechtigte Sicherheitserwartung des Verkehrs</b>	hoch	
<b>Verkehrssicher</b> Ja

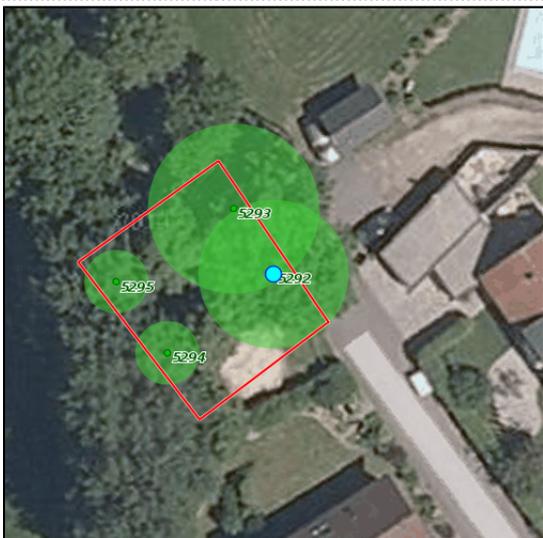
<b>Plakette</b> 5292	
<b>Besitz</b> Eigengrund

<b>Baumkontrolle - Datum:</b> 08.02.2019		<b>Risikoklasse: C - Mittleres Risiko &gt; Kontrolle</b> jährlich	
<b>Baumkontrolleur</b> 012 Helmut Spiessberger		<b>Typ</b> Folgekontrolle	
<b>Entwicklungsphase</b> Alterungsphase		<b>Pflanzstelle</b> Grüninsel	
<b>Erhaltungswürdigkeit</b> Ja		<b>Vitalität</b> Vital	
<b>Lebenserwartung</b> Mittel		<b>Krone Ø</b> 14,00 m	
<b>Höhe</b> 15-20 m		<b>Stammumfang</b> 188 cm	
<b>Stamm Ø</b> 60 cm		<b>Berechtigte Sicherheitserwartung des Verkehrs</b> hoch	
<b>Zustand des Baumes</b> Gesund, leicht geschädigt			
<b>Verkehrssicher</b> Nein

**Mängel: (1):** geringer Mangel, **(2):** mittlerer Mangel, **(3):** schwerer Mangel  
**Baumkrone** Dürnräste (3)

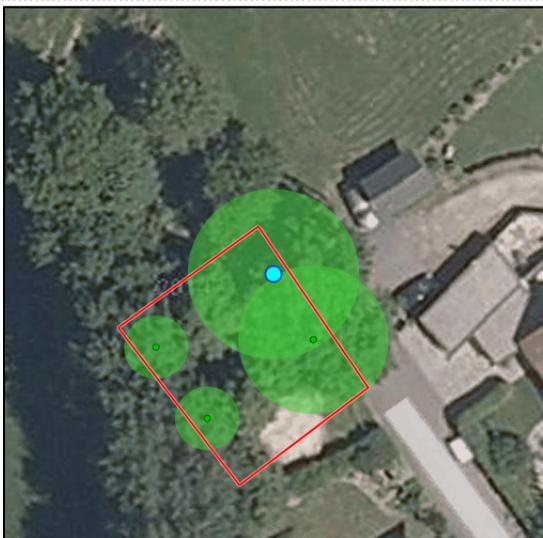
<b>Plakette</b> 5293	
<b>Besitz</b> Eigengrund

<b>Gattung/Art</b> Quercus robur (Eiche, Stiel-Eiche, Sommer-Eiche)	
<b>Pflanzstelle</b> Grüninsel	
<b>Entwicklungsphase</b> Alterungsphase	
<b>Höhe</b> 15-20 m	<b>Krone Ø</b> 16,00 m
<b>Stamm Ø</b> 56 cm	
<b>Status Baum</b> Lebende Pflanze

<b>Baumkontrolle - Datum:</b> 08.02.2019		<b>Risikoklasse: C - Mittleres Risiko &gt; Kontrolle</b> jährlich	
<b>Baumkontrolleur</b> 012 Helmut Spiessberger		<b>Typ</b> Folgekontrolle	
<b>Entwicklungsphase</b> Alterungsphase		<b>Pflanzstelle</b> Grüninsel	
<b>Erhaltungswürdigkeit</b> Ja		<b>Vitalität</b> leicht geschwächt	
<b>Lebenserwartung</b> Mittel		<b>Krone Ø</b> 16,00 m	
<b>Höhe</b> 15-20 m		<b>Stammumfang</b> 176 cm	
<b>Stamm Ø</b> 56 cm		<b>Berechtigte Sicherheitserwartung des Verkehrs</b> hoch	
<b>Zustand des Baumes</b> Gesund, leicht geschädigt			
<b>Verkehrssicher</b> Nein

**Mängel: (1):** geringer Mangel, **(2):** mittlerer Mangel, **(3):** schwerer Mangel

Arbeit - # 45912		Firma: Baumpartner
<b>Arbeitstyp</b> 003 - Dürrholzentfernung	<b>Datum Ausführung</b>	
<b>Vorgesehenes Anfangsdatum</b> 10.02.2019	<b>Vorgesehenes Enddatum</b> 12.03.2019

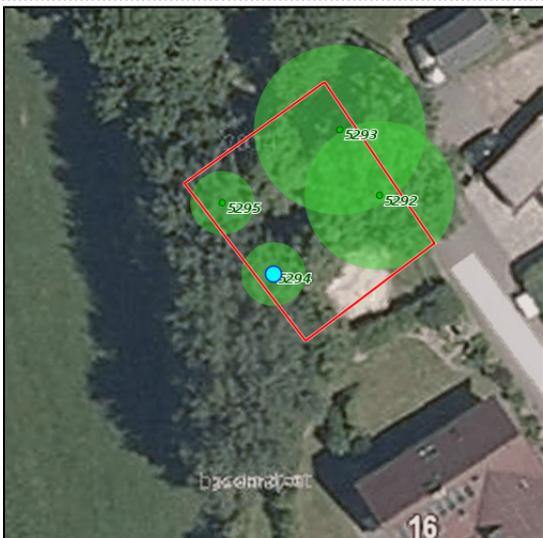
<b>Plakette</b> 5294	
<b>Besitz</b> Eigengrund

<b>Gattung/Art</b> Fraxinus excelsior (Esche, Esche gemeine)	
<b>Pflanzstelle</b> Parkanlage	
<b>Entwicklungsphase</b> Reifungsphase	
<b>Höhe</b> 5-10 m	<b>Krone Ø</b> 6,00 m
<b>Stamm Ø</b> 20 cm	
<b>Status Baum</b> Lebende Pflanze

<b>Baumkontrolle - Datum:</b> 08.02.2019		<b>Risikoklasse: C - Mittleres Risiko &gt; Kontrolle</b> jährlich	
<b>Baumkontrolleur</b> 012 Helmut Spiessberger		<b>Typ</b> Folgekontrolle	
<b>Entwicklungsphase</b> Reifungsphase		<b>Pflanzstelle</b> Parkanlage	
<b>Erhaltungswürdigkeit</b> Ja		<b>Vitalität</b> leicht geschwächt	
<b>Lebenserwartung</b> Mittel		<b>Krone Ø</b> 6,00 m	
<b>Höhe</b> 5-10 m		<b>Stammumfang</b> 63 cm	
<b>Stamm Ø</b> 20 cm		<b>Berechtigte Sicherheitserwartung</b> hoch	
<b>Zustand des Baumes</b> Gesund, leicht geschädigt		<b>Sicherheitserwartung des Verkehrs</b>	
<b>Verkehrssicher</b> Ja

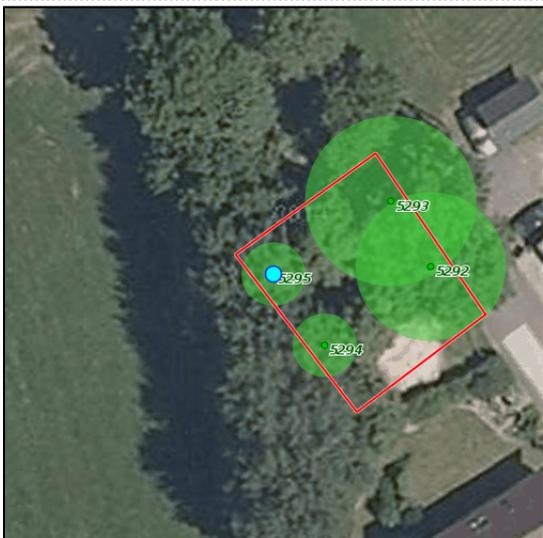
<b>Plakette</b> 5295	
<b>Besitz</b> Eigengrund

<b>Gattung/Art</b> Fraxinus excelsior (Esche, Esche gemeine)	
<b>Pflanzstelle</b> Garten- / Grünanlage	
<b>Entwicklungsphase</b> Reifungsphase	
<b>Höhe</b> 5-10 m	<b>Krone Ø</b> 6,00 m
<b>Stamm Ø</b> 22 cm	
<b>Status Baum</b> Lebende Pflanze

<b>Baumkontrolle - Datum:</b> 08.02.2019		<b>Risikoklasse: C - Mittleres Risiko &gt; Kontrolle</b> <b>jährlich</b>	
<b>Baumkontrolleur</b> 012 Helmut Spiessberger		<b>Typ</b> Folgekontrolle	
<b>Entwicklungsphase</b> Reifungsphase		<b>Pflanzstelle</b> Garten- / Grünanlage	
<b>Erhaltungswürdigkeit</b> Ja		<b>Vitalität</b> leicht geschwächt	
<b>Lebenserwartung</b> Mittel		<b>Krone Ø</b> 6,00 m	
<b>Höhe</b> 5-10 m		<b>Stammumfang</b> 69 cm	
<b>Stamm Ø</b> 22 cm		<b>Berechtigte Sicherheitserwartung</b> hoch	
<b>Zustand des Baumes</b> Gesund, leicht geschädigt		<b>Sicherheitserwartung des Verkehrs</b>	
<b>Verkehrssicher</b> Ja

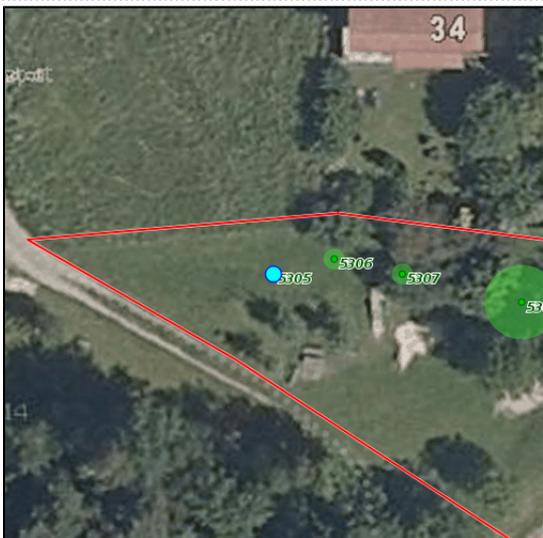
<b>Plakette</b> 5305	
<b>Besitz</b> Eigengrund

<b>Gattung/Art</b> Malus sp. (Apfelbaum)	
<b>Pflanzstelle</b> Rasen	
<b>Entwicklungsphase</b> Jungbaum	
<b>Höhe</b> 5-10 m	<b>Krone Ø</b> 1,00 m
<b>Stamm Ø</b> 12 cm	
<b>Status Baum</b> Lebende Pflanze

<b>Baumkontrolle - Datum:</b> 08.02.2019		<b>Risikoklasse: C - Mittleres Risiko &gt; Kontrolle</b> jährlich	
<b>Baumkontrolleur</b> 012 Helmut Spiessberger		<b>Typ</b> Folgekontrolle	
<b>Entwicklungsphase</b> Jungbaum		<b>Pflanzstelle</b> Rasen	
<b>Erhaltungswürdigkeit</b> Ja		<b>Vitalität</b> Vital	
<b>Lebenserwartung</b> Mittel		<b>Krone Ø</b> 1,00 m	
<b>Höhe</b> 5-10 m		<b>Stammumfang</b> 38 cm	
<b>Stamm Ø</b> 12 cm		<b>Berechtigte Sicherheitserwartung</b> hoch	
<b>Zustand des Baumes</b> Gesund, leicht geschädigt		<b>Sicherheitserwartung des Verkehrs</b>	
<b>Verkehrssicher</b> Ja

**Mängel: (1):** geringer Mangel, **(2):** mittlerer Mangel, **(3):** schwerer Mangel  
**Stamm** Astungen/Wunden (2)

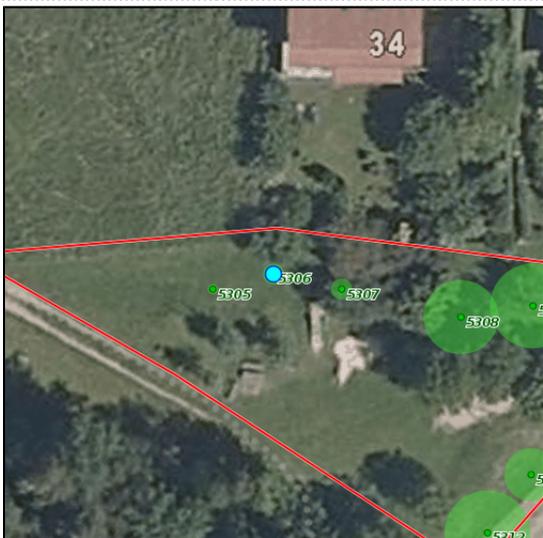
<b>Plakette</b> 5306	
<b>Besitz</b> Eigengrund

<b>Gattung/Art</b> Malus sp. (Apfelbaum)	<b>Krone Ø 2,00 m</b>
<b>Pflanzstelle</b> Rasen	
<b>Entwicklungsphase</b> Jungbaum	
<b>Höhe</b> 5-10 m	
<b>Stamm Ø</b> 16 cm	
<b>Status Baum</b> Lebende Pflanze

<b>Baumkontrolle - Datum:</b> 08.02.2019		<b>Risikoklasse: C - Mittleres Risiko &gt; Kontrolle</b> jährlich	
<b>Baumkontrolleur</b> 012 Helmut Spiessberger		<b>Typ</b> Folgekontrolle	
<b>Entwicklungsphase</b> Jungbaum		<b>Pflanzstelle</b> Rasen	
<b>Erhaltungswürdigkeit</b> Ja		<b>Vitalität</b> Vital	
<b>Lebenserwartung</b> Mittel		<b>Krone Ø</b> 2,00 m	
<b>Höhe</b> 5-10 m		<b>Stammumfang</b> 50 cm	
<b>Stamm Ø</b> 16 cm		<b>Berechtigte Sicherheitserwartung</b> hoch	
<b>Zustand des Baumes</b> Gesund, leicht geschädigt		<b>Sicherheitserwartung des Verkehrs</b>	
<b>Verkehrssicher</b> Ja

**Mängel: (1):** geringer Mangel, **(2):** mittlerer Mangel, **(3):** schwerer Mangel  
**Stamm** Astungen/Wunden (2)

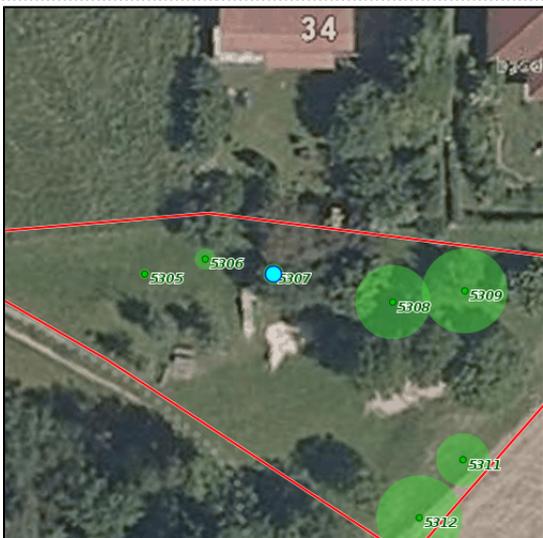
<b>Plakette</b> 5307	
<b>Besitz</b> Eigengrund

<b>Gattung/Art</b> Malus sp. (Apfelbaum)	
<b>Pflanzstelle</b> Rasen	<b>Krone Ø 2,00 m</b>
<b>Entwicklungsphase</b> Jungbaum	
<b>Höhe</b> 5-10 m	
<b>Stamm Ø</b> 18 cm	
<b>Status Baum</b> Lebende Pflanze

<b>Baumkontrolle - Datum:</b> 08.02.2019		<b>Risikoklasse: C - Mittleres Risiko &gt; Kontrolle jährlich</b>	
<b>Baumkontrolleur</b> 012 Helmut Spiessberger	<b>Entwicklungsphase</b> Jungbaum	<b>Typ</b> Folgekontrolle	
<b>Erhaltungswürdigkeit</b> Ja	<b>Lebenserwartung</b> Mittel	<b>Pflanzstelle</b> Rasen	
<b>Höhe</b> 5-10 m	<b>Stamm Ø</b> 18 cm	<b>Vitalität</b> Vital	
<b>Stamm Ø</b> 18 cm	<b>Zustand des Baumes</b> Gesund, leicht geschädigt	<b>Krone Ø</b> 2,00 m	
<b>Zustand des Baumes</b> Gesund, leicht geschädigt	<b>Verkehrssicher</b> Ja	<b>Stammumfang</b> 57 cm	
<b>Verkehrssicher</b> Ja		<b>Berechtigte Sicherheitserwartung des Verkehrs</b> hoch

**Mängel: (1):** geringer Mangel, **(2):** mittlerer Mangel, **(3):** schwerer Mangel  
**Stamm** Astungen/Wunden (2)

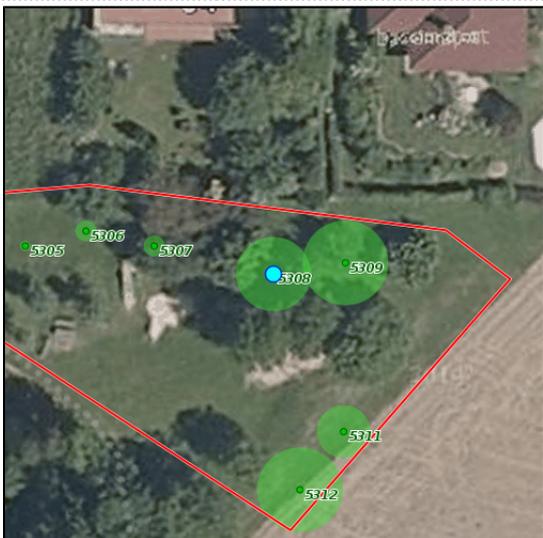
<b>Plakette</b> 5308	
<b>Besitz</b> Eigengrund

<b>Gattung/Art</b> Prunus avium (Kirsche, Vogel-Kirsche)	
<b>Pflanzstelle</b> Rasen	
<b>Entwicklungsphase</b> Reifungsphase	
<b>Höhe</b> 10-15 m	<b>Krone Ø</b> 7,00 m
<b>Stamm Ø</b> 32 cm	
<b>Status Baum</b> Lebende Pflanze

<b>Baumkontrolle - Datum:</b> 08.02.2019		<b>Risikoklasse:</b> C - Mittleres Risiko > Kontrolle jährlich	
<b>Baumkontrolleur</b> 012 Helmut Spiessberger		<b>Typ</b> Folgekontrolle	
<b>Entwicklungsphase</b> Reifungsphase		<b>Pflanzstelle</b> Rasen	
<b>Erhaltungswürdigkeit</b> Ja		<b>Vitalität</b> Vital	
<b>Lebenserwartung</b> Mittel		<b>Krone Ø</b> 7,00 m	
<b>Höhe</b> 10-15 m		<b>Stammumfang</b> 101 cm	
<b>Stamm Ø</b> 32 cm		<b>Berechtigte Sicherheitserwartung des Verkehrs</b> hoch	
<b>Zustand des Baumes</b> Gesund, leicht geschädigt			
<b>Verkehrssicher</b> Ja

<b>Mängel: (1):</b> geringer Mangel, <b>(2):</b> mittlerer Mangel, <b>(3):</b> schwerer Mangel
<b>Stamm</b> Astungen/Wunden (1)
<b>Baumkrone</b> Kappung (1)

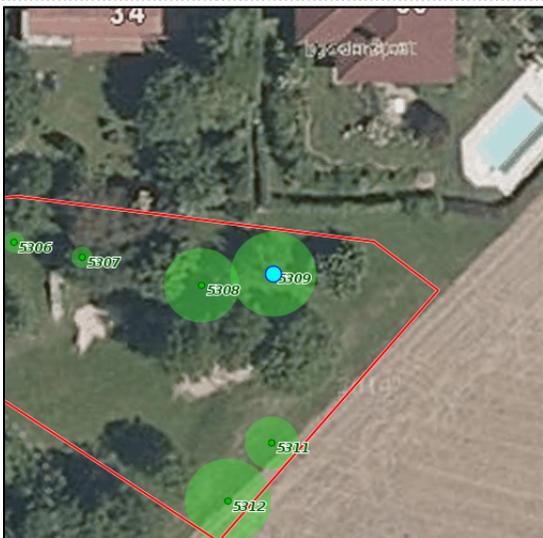
<b>Plakette</b> 5309	
<b>Besitz</b> Eigengrund

<b>Gattung/Art</b> Prunus avium (Kirsche, Vogel-Kirsche)	
<b>Pflanzstelle</b> Rasen	
<b>Entwicklungsphase</b> Reifungsphase	
<b>Höhe</b> 10-15 m	<b>Krone Ø</b> 8,00 m
<b>Stamm Ø</b> 24 cm	
<b>Status Baum</b> Lebende Pflanze

<b>Baumkontrolle - Datum:</b> 08.02.2019		<b>Risikoklasse: C - Mittleres Risiko &gt; Kontrolle</b> jährlich	
<b>Baumkontrolleur</b> 012 Helmut Spiessberger		<b>Typ</b> Folgekontrolle	
<b>Entwicklungsphase</b> Reifungsphase		<b>Pflanzstelle</b> Rasen	
<b>Erhaltungswürdigkeit</b> Ja		<b>Vitalität</b> leicht geschwächt	
<b>Lebenserwartung</b> Mittel		<b>Krone Ø</b> 8,00 m	
<b>Höhe</b> 10-15 m		<b>Stammumfang</b> 75 cm	
<b>Stamm Ø</b> 24 cm		<b>Berechtigte Sicherheitserwartung</b> hoch	
<b>Zustand des Baumes</b> Gesund, leicht geschädigt		<b>Sicherheitserwartung des Verkehrs</b>	
<b>Verkehrssicher</b> Ja

<b>Mängel: (1):</b> geringer Mangel, <b>(2):</b> mittlerer Mangel, <b>(3):</b> schwerer Mangel
<b>Stamm</b> Astungen/Wunden (2)
<b>Baumkrone</b> Kappung (1)

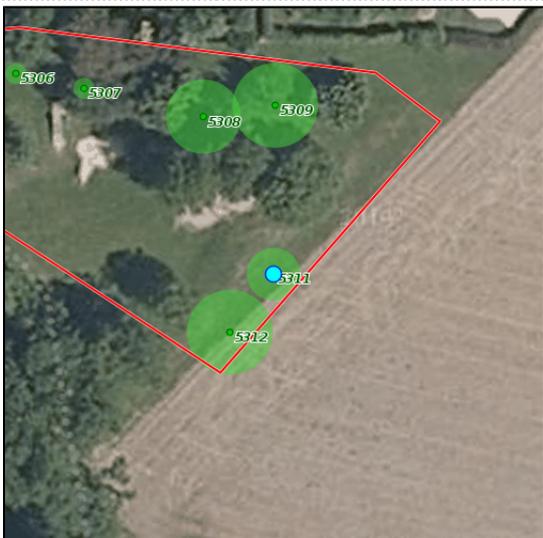
<b>Plakette</b> 5311	
<b>Besitz</b> Eigengrund

<b>Gattung/Art</b> Prunus avium (Kirsche, Vogel-Kirsche)	
<b>Pflanzstelle</b> Rasen	<b>Krone Ø 5,00 m</b>
<b>Entwicklungsphase</b> Reifungsphase	
<b>Höhe</b> 5-10 m	
<b>Stamm Ø</b> 24 cm	
<b>Status Baum</b> Lebende Pflanze

<b>Baumkontrolle - Datum:</b> 08.02.2019		<b>Risikoklasse: C - Mittleres Risiko &gt; Kontrolle</b> jährlich	
<b>Baumkontrolleur</b> 012 Helmut Spiessberger	<b>Typ</b> Folgekontrolle		
<b>Entwicklungsphase</b> Reifungsphase	<b>Pflanzstelle</b> Rasen		
<b>Erhaltungswürdigkeit</b> Ja	<b>Vitalität</b> Vital		
<b>Lebenserwartung</b> Mittel	<b>Krone Ø 5,00 m</b>		
<b>Höhe</b> 5-10 m			
<b>Stamm Ø</b> 24 cm	<b>Stammumfang</b> 75 cm		
<b>Anmerkung</b> Stamm 5 grad Neigung.			
<b>Zustand des Baumes</b> Gesund, leicht geschädigt	<b>Berechtigte Sicherheitserwartung des Verkehrs</b> hoch		
<b>Verkehrssicher</b> Ja

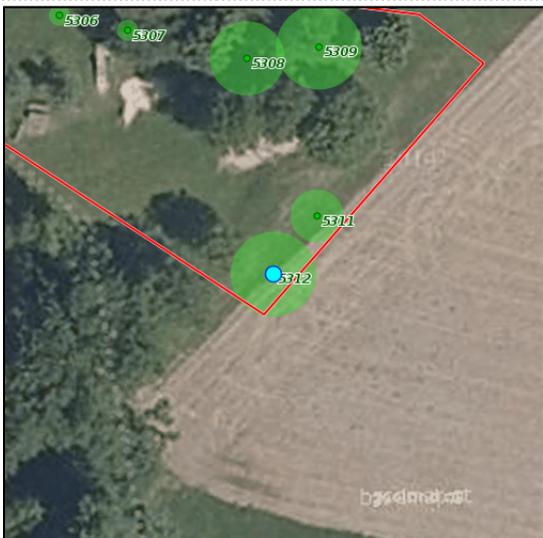
<b>Plakette</b> 5312	
<b>Besitz</b> Eigengrund

<b>Gattung/Art</b> Prunus avium (Kirsche, Vogel-Kirsche)	
<b>Pflanzstelle</b> Rasen	
<b>Entwicklungsphase</b> Reifungsphase	
<b>Höhe</b> 10-15 m	<b>Krone Ø</b> 8,00 m
<b>Stamm Ø</b> 28 cm	
<b>Status Baum</b> Lebende Pflanze

<b>Baumkontrolle - Datum:</b> 08.02.2019		<b>Risikoklasse:</b> C - Mittleres Risiko > Kontrolle jährlich	
<b>Baumkontrolleur</b> 012 Helmut Spiessberger		<b>Typ</b> Folgekontrolle	
<b>Entwicklungsphase</b> Reifungsphase		<b>Pflanzstelle</b> Rasen	
<b>Erhaltungswürdigkeit</b> Ja		<b>Vitalität</b> Vital	
<b>Lebenserwartung</b> Mittel		<b>Krone Ø</b> 8,00 m	
<b>Höhe</b> 10-15 m		<b>Stammumfang</b> 88 cm	
<b>Stamm Ø</b> 28 cm		<b>Berechtigte Sicherheitserwartung des Verkehrs</b> hoch	
<b>Zustand des Baumes</b> Gesund, leicht geschädigt			
<b>Verkehrssicher</b> Ja

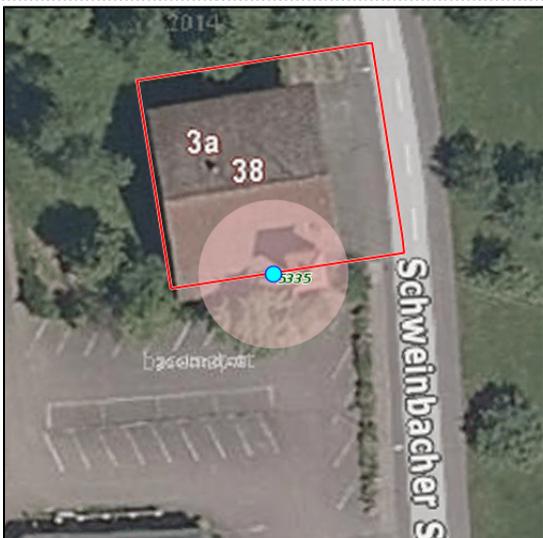
<b>Plakette</b> 5335	
<b>Besitz</b> Eigengrund

<b>Gattung/Art</b> Gruppe (Gruppe)	
<b>Pflanzstelle</b> Grünstreifen neben Straße	
<b>Entwicklungsphase</b> Reifungsphase	
<b>Höhe</b> 10-15 m	<b>Krone Ø</b> 14,00 m
<b>Stamm Ø</b> 58 cm	
<b>Status Baum</b> Lebende Pflanze

<b>Baumkontrolle - Datum:</b> 08.02.2019		<b>Risikoklasse: C - Mittleres Risiko &gt; Kontrolle</b> jährlich	
<b>Baumkontrolleur</b> 012 Helmut Spiessberger		<b>Typ</b> Folgekontrolle	
<b>Entwicklungsphase</b> Reifungsphase		<b>Pflanzstelle</b> Grünstreifen neben Straße	
<b>Erhaltungswürdigkeit</b> Ja		<b>Vitalität</b> leicht geschwächt	
<b>Lebenserwartung</b> Mittel		<b>Krone Ø</b> 14,00 m	
<b>Höhe</b> 10-15 m		<b>Stammumfang</b> 182 cm	
<b>Stamm Ø</b> 58 cm		<b>Berechtigte Sicherheitserwartung des Verkehrs</b> hoch	
<b>Zustand des Baumes</b> Gesund, leicht geschädigt			
<b>Verkehrssicher</b> Ja

<b>Mängel: (1):</b> geringer Mangel, <b>(2):</b> mittlerer Mangel, <b>(3):</b> schwerer Mangel
<b>Stamm</b> Astungen/Wunden (2)
<b>Baumkrone</b> Kappung (2), Zwiesel (2)

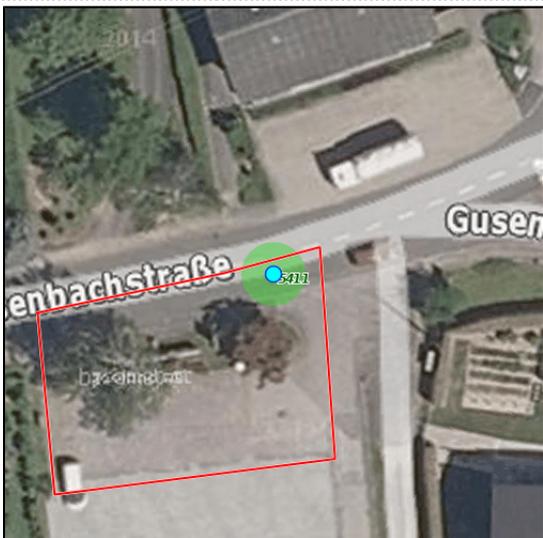
<b>Plakette</b> 5411	
<b>Besitz</b> Eigengrund

<b>Gattung/Art</b> Acer platanoides (Ahorn, Spitz-Ahorn)	
<b>Pflanzstelle</b> Grünstreifen neben Straße	
<b>Entwicklungsphase</b> Reifungsphase	
<b>Höhe</b> 0-5 m	<b>Krone Ø</b> 6,00 m
<b>Stamm Ø</b> 34 cm	
<b>Status Baum</b> Lebende Pflanze

<b>Baumkontrolle - Datum:</b> 08.02.2019		<b>Risikoklasse: C - Mittleres Risiko &gt; Kontrolle</b> jährlich	
<b>Baumkontrolleur</b> 012 Helmut Spiessberger		<b>Typ</b> Folgekontrolle	
<b>Entwicklungsphase</b> Reifungsphase		<b>Pflanzstelle</b> Grünstreifen neben Straße	
<b>Erhaltungswürdigkeit</b> Ja		<b>Vitalität</b> Vital	
<b>Lebenserwartung</b> Mittel		<b>Krone Ø</b> 6,00 m	
<b>Höhe</b> 0-5 m		<b>Stammumfang</b> 107 cm	
<b>Stamm Ø</b> 34 cm		<b>Berechtigte Sicherheitserwartung des Verkehrs</b> hoch	
<b>Zustand des Baumes</b> Gesund, leicht geschädigt			
<b>Verkehrssicher</b> Ja

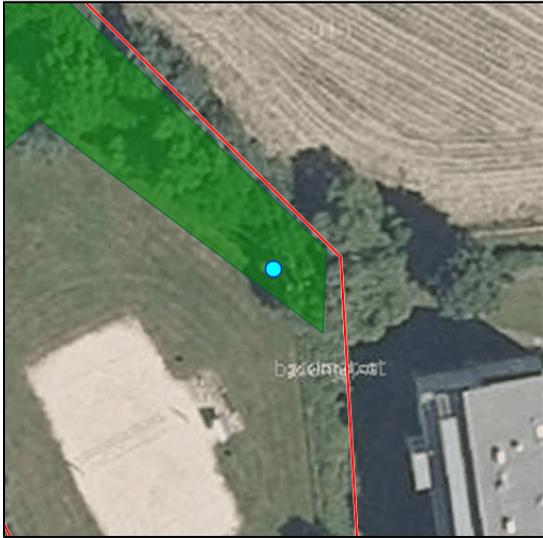
<b>Plakette</b>	
<b>Besitz</b> Eigengrund

<b>Gattung/Art</b> Gruppe (Gruppe)	
<b>Pflanzstelle</b> Brachland	
<b>Entwicklungsphase</b> Reifungsphase	
<b>Höhe</b> 20-25 m	<b>Krone Ø</b> m
<b>Stamm Ø</b> cm	
<b>Status Baum</b> Lebende Pflanze	
<b>Anmerkung</b> mehrheitlich Alnus glutinosa - Schwarzerlen

Baumkontrolle - Datum: 08.02.2019		<b>Risikoklasse: C-D - Erhöhtes Risiko &gt; Maßnahme planen</b>	
<b>Baumkontrolleur</b> 012 Helmut Spiessberger		<b>Typ</b> Folgekontrolle	
<b>Entwicklungsphase</b> Reifungsphase		<b>Pflanzstelle</b> Brachland	
<b>Erhaltungswürdigkeit</b> Ja		<b>Vitalität</b> Vital	
<b>Lebenserwartung</b> Mittel			
<b>Höhe</b> 20-25 m			
<b>Zustand des Baumes</b> Stärker geschädigt		<b>Berechtigte Sicherheitserwartung des Verkehrs</b>	hoch
<b>Verkehrssicher</b> Ja

Arbeit - # 45901		Firma: Baumpartner HS
<b>Arbeitstyp</b> 000 - Kontrolle Verkehrssicherheit BKT	<b>Datum Ausführung</b>	
<b>Vorgesehenes Anfangsdatum</b> 11.12.2019	<b>Vorgesehenes Enddatum</b> 09.02.2020

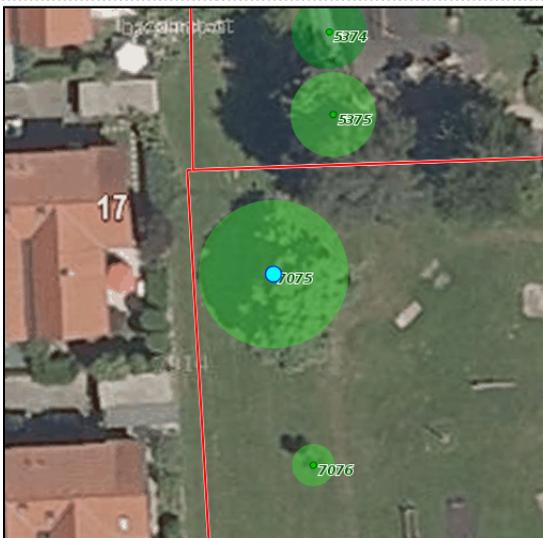
<b>Plakette</b> 7075	
<b>Besitz</b> Eigengrund

<b>Gattung/Art</b> Acer platanoides Faassen's Black (Blut-Ahorn)	
<b>Pflanzstelle</b> Rasen	
<b>Entwicklungsphase</b> Reifungsphase	
<b>Höhe</b> 10-15 m	<b>Krone Ø</b> 14,00 m
<b>Stamm Ø</b> 70 cm	
<b>Status Baum</b> Lebende Pflanze

<b>Baumkontrolle - Datum:</b> 08.02.2019		<b>Risikoklasse: C-D - Erhöhtes Risiko &gt; Maßnahme planen</b>	
<b>Baumkontrolleur</b> 012 Helmut Spiessberger		<b>Typ</b> Folgekontrolle	
<b>Entwicklungsphase</b> Reifungsphase		<b>Pflanzstelle</b> Rasen	
<b>Erhaltungswürdigkeit</b> Ja		<b>Vitalität</b> Vital	
<b>Lebenserwartung</b> Hoch		<b>Krone Ø</b> 14,00 m	
<b>Höhe</b> 10-15 m		<b>Stammumfang</b> 220 cm	
<b>Stamm Ø</b> 70 cm		<b>Berechtigte Sicherheitserwartung des Verkehrs</b> hoch	
<b>Zustand des Baumes</b> Stärker geschädigt			
<b>Verkehrssicher</b> Ja

<b>Mängel: (1):</b> geringer Mangel, <b>(2):</b> mittlerer Mangel, <b>(3):</b> schwerer Mangel
<b>Stamm</b> offene Fäulen (2)
<b>Baumkrone</b> Dürnräste (1), Zwiesel (1)

Arbeit - # 45902		Firma: Baumpartner HS
<b>Arbeitstyp</b> 000 - Kontrolle Verkehrssicherheit BKT	<b>Datum Ausführung</b>	
<b>Vorgesehenes Anfangsdatum</b> 11.12.2019	<b>Vorgesehenes Enddatum</b> 09.02.2020

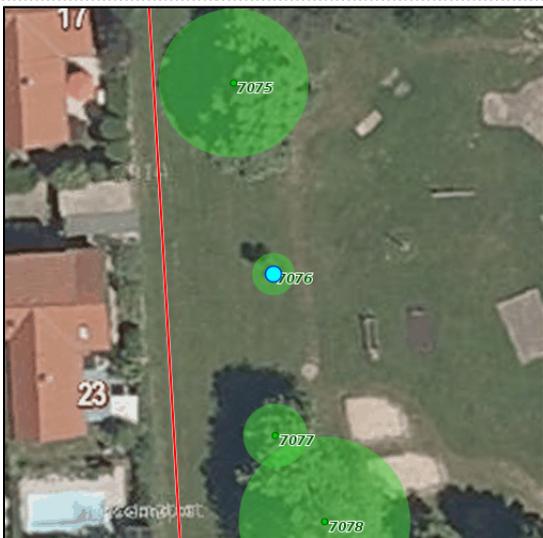
<b>Plakette</b> 7076	
<b>Besitz</b> Eigengrund

<b>Gattung/Art</b> Juglans regia (Nussbaum, Walnuss)	
<b>Pflanzstelle</b> Pflanzgrube mit Wurzelschutzgitter	
<b>Entwicklungsphase</b> Reifungsphase	
<b>Höhe</b> 5-10 m	<b>Krone Ø</b> 4,00 m
<b>Stamm Ø</b> 15 cm	
<b>Status Baum</b> Lebende Pflanze

<b>Baumkontrolle - Datum:</b> 08.02.2019		<b>Risikoklasse: C - Mittleres Risiko &gt; Kontrolle jährlich</b>	
<b>Baumkontrolleur</b> 012 Helmut Spiessberger		<b>Typ</b> Folgekontrolle	
<b>Entwicklungsphase</b> Reifungsphase		<b>Pflanzstelle</b> Pflanzgrube mit Wurzelschutzgitter	
<b>Erhaltungswürdigkeit</b> Ja		<b>Vitalität</b> Vital	
<b>Lebenserwartung</b> Hoch		<b>Krone Ø</b> 4,00 m	
<b>Höhe</b> 5-10 m		<b>Stammumfang</b> 47 cm	
<b>Stamm Ø</b> 15 cm		<b>Berechtigte Sicherheitserwartung des Verkehrs</b> hoch	
<b>Zustand des Baumes</b> Gesund, leicht geschädigt			
<b>Verkehrssicher</b> Ja

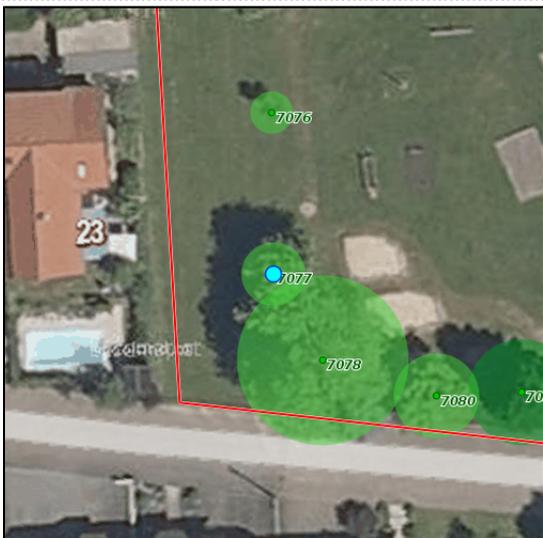
<b>Plakette</b> 7077	
<b>Besitz</b> Eigengrund

<b>Gattung/Art</b> Aesculus x carnea (Rosskastanie, rotblühend)	
<b>Pflanzstelle</b> Pflanzgrube mit Wurzelschutzgitter	<b>Krone Ø 6,00 m</b>
<b>Entwicklungsphase</b> Reifungsphase	
<b>Höhe</b> 5-10 m	
<b>Stamm Ø</b> 38 cm	
<b>Status Baum</b> Lebende Pflanze

<b>Baumkontrolle - Datum:</b> 08.02.2019		<b>Risikoklasse: C - Mittleres Risiko &gt; Kontrolle jährlich</b>	
<b>Baumkontrolleur</b> 012 Helmut Spiessberger	<b>Entwicklungsphase</b> Reifungsphase	<b>Typ</b> Folgekontrolle	
<b>Erhaltungswürdigkeit</b> Ja	<b>Lebenserwartung</b> Hoch	<b>Pflanzstelle</b> Pflanzgrube mit Wurzelschutzgitter	
<b>Lebenserwartung</b> Hoch	<b>Höhe</b> 5-10 m	<b>Vitalität</b> Vital	
<b>Stamm Ø</b> 38 cm	<b>Zustand des Baumes</b> Gesund, leicht geschädigt	<b>Krone Ø</b> 6,00 m	
<b>Verkehrssicher</b> Ja		<b>Stammumfang</b> 119 cm	
		<b>Berechtigte Sicherheitserwartung des Verkehrs</b> hoch
