201.0162a Engerwitzdorf (4209) Kindergarten

**Standort:** 201.0162a Engerwitzdorf (4209) Kindergarten  
**PLZ, Gemeinde:** 4209, Engerwitzdorf  
**Standortsname/  
Strasse, Nr.:** Kindergarten,  
**Beschreibung:**  
**Klassifizierung:** Grünanlage  
**Zustand:** BKT fertig, keine Maßn.  
**Firma:** Baumpartner  
**Gesamtfläche:** 4.532,29 m<sup>2</sup>  
**Anmerkung:** Tel. Herr Wagner: Telefon: +43 7235 66955 340  
Mobil: +43 664 88411928

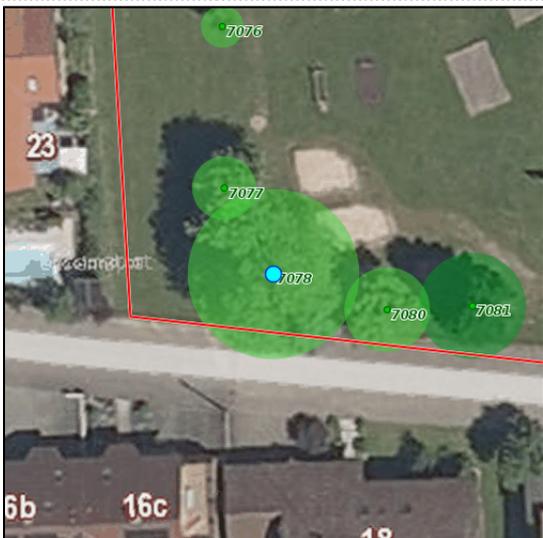
<b>Plakette</b> 7078	
<b>Besitz</b> Eigengrund

<b>Gattung/Art</b> Platanus x acerifolia (Platane)	
<b>Pflanzstelle</b> Rasen	
<b>Entwicklungsphase</b> Reifungsphase	
<b>Höhe</b> 10-15 m	
<b>Stamm Ø</b> 50 cm	
<b>Status Baum</b> Lebende Pflanze	
<b>Krone Ø</b> 16,00 m

<b>Baumkontrolle - Datum:</b> 08.02.2019		<b>Risikoklasse: C - Mittleres Risiko &gt; Kontrolle</b> jährlich	
<b>Baumkontrolleur</b> 012 Helmut Spiessberger		<b>Typ</b> Folgekontrolle	
<b>Entwicklungsphase</b> Reifungsphase		<b>Pflanzstelle</b> Rasen	
<b>Erhaltungswürdigkeit</b> Ja		<b>Vitalität</b> Vital	
<b>Lebenserwartung</b> Hoch		<b>Krone Ø</b> 16,00 m	
<b>Höhe</b> 10-15 m		<b>Stammumfang</b> 157 cm	
<b>Stamm Ø</b> 50 cm		<b>Anmerkung</b> Wassertasche im Zwiesel	
<b>Zustand des Baumes</b> Gesund, leicht geschädigt		<b>Berechtigte Sicherheitserwartung des Verkehrs</b> hoch	
<b>Verkehrssicher</b> Nein

**Mängel: (1):** geringer Mangel, **(2):** mittlerer Mangel, **(3):** schwerer Mangel  
**Stamm** Astungen/Wunden (2), Zwiesel (2)

Arbeit - # 37619		Firma: Baumpartner
<b>Vorgesehenes Anfangsdatum</b> 13.12.2018	<b>Vorgesehenes Enddatum</b> 11.02.2019	
Arbeit - # 45826		Firma: Baumpartner HS
<b>Arbeitstyp</b> 000 - Kontrolle Verkehrssicherheit BKT	<b>Datum Ausführung</b>	
<b>Vorgesehenes Anfangsdatum</b> 11.12.2019	<b>Vorgesehenes Enddatum</b> 09.02.2020	
Arbeit - # 45916		Firma: Baumpartner
<b>Arbeitstyp</b> 034 - Einbau Kronensicherung	<b>Datum Ausführung</b>	
<b>Vorgesehenes Anfangsdatum</b> 10.02.2019	<b>Vorgesehenes Enddatum</b> 11.05.2019

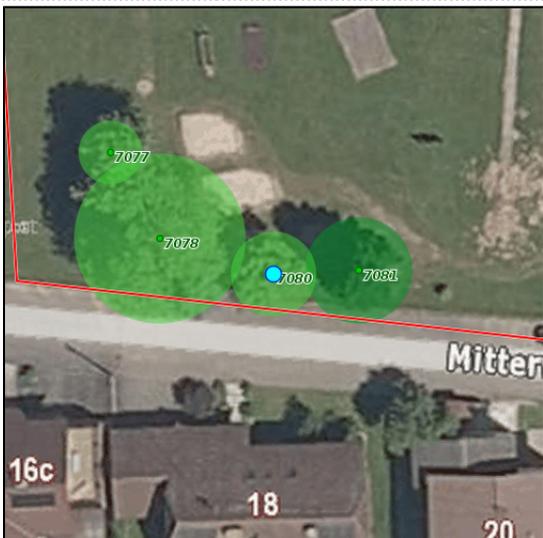
<b>Plakette</b> 7080	
<b>Besitz</b> Eigengrund

<b>Gattung/Art</b> Aesculus x carnea (Rosskastanie, rotblühend)	
<b>Pflanzstelle</b> Rasen	
<b>Entwicklungsphase</b> Reifungsphase	
<b>Höhe</b> 5-10 m	<b>Krone Ø</b> 8,00 m
<b>Stamm Ø</b> 30 cm	
<b>Status Baum</b> Lebende Pflanze

<b>Baumkontrolle - Datum:</b> 08.02.2019		<b>Risikoklasse: C - Mittleres Risiko &gt; Kontrolle</b> jährlich	
<b>Baumkontrolleur</b> 012 Helmut Spiessberger		<b>Typ</b> Folgekontrolle	
<b>Entwicklungsphase</b> Reifungsphase		<b>Pflanzstelle</b> Rasen	
<b>Erhaltungswürdigkeit</b> Ja		<b>Vitalität</b> Vital	
<b>Lebenserwartung</b> Hoch		<b>Krone Ø</b> 8,00 m	
<b>Höhe</b> 5-10 m		<b>Stammumfang</b> 94 cm	
<b>Stamm Ø</b> 30 cm		<b>Berechtigte Sicherheitserwartung</b> hoch	
<b>Zustand des Baumes</b> Gesund, leicht geschädigt		<b>Sicherheitserwartung des Verkehrs</b>	
<b>Verkehrssicher</b> Ja

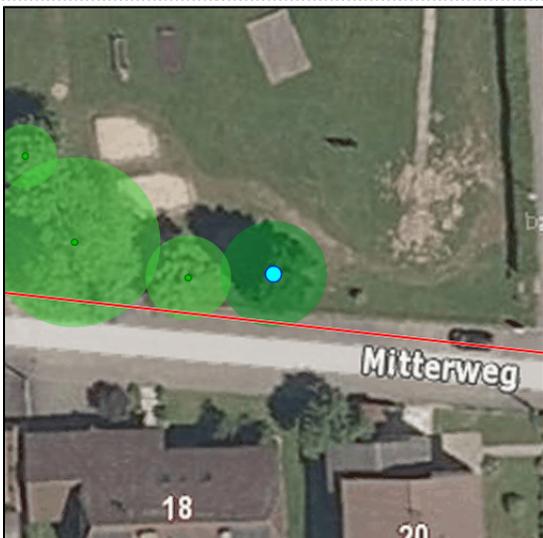
<b>Plakette</b> 7081	
<b>Besitz</b> Eigengrund

<b>Gattung/Art</b> Abies sp. (Tanne)	<b>Krone Ø 10,00 m</b>
<b>Pflanzstelle</b> Rasen	
<b>Entwicklungsphase</b> Reifungsphase	
<b>Höhe</b> 15-20 m	
<b>Stamm Ø</b> 48 cm	
<b>Status Baum</b> Lebende Pflanze

<b>Baumkontrolle - Datum:</b> 08.02.2019		<b>Risikoklasse: C - Mittleres Risiko &gt; Kontrolle</b> jährlich	
<b>Baumkontrolleur</b> 012 Helmut Spiessberger		<b>Typ</b> Folgekontrolle	
<b>Entwicklungsphase</b> Reifungsphase		<b>Pflanzstelle</b> Rasen	
<b>Erhaltungswürdigkeit</b> Ja		<b>Vitalität</b> Vital	
<b>Lebenserwartung</b> Hoch		<b>Krone Ø 10,00 m</b>	
<b>Höhe</b> 15-20 m			
<b>Stamm Ø</b> 48 cm		<b>Stammumfang</b> 151 cm	
<b>Zustand des Baumes</b> Gesund, leicht geschädigt		<b>Berechtigte Sicherheitserwartung des Verkehrs</b> hoch	
<b>Verkehrssicher</b> Ja
